# Tilstandsrapport

Risikovurdering for Anticimex boligselgerforsikring

Engenevegen 74  
3804 BØ I TELEMARK  
Gnr./Bnr.: 13/58  
Midt-Telemark kommune

Befaringsdato: 17.06.2025

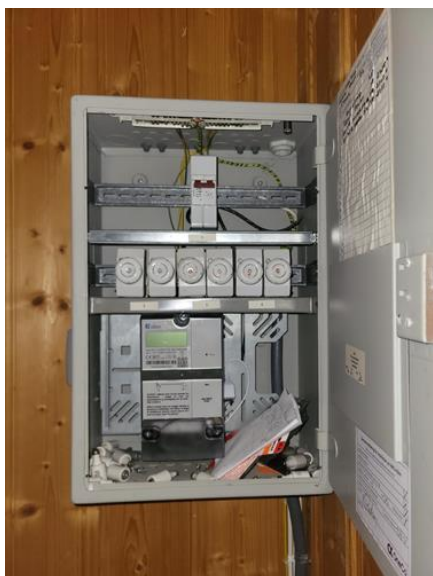
Elektrisk anlegg - [Sikringskap]

Det er gjennomført en forenklet vurdering av det elektriske anlegget, uten at det er registrert åpenbare avvik. På et generelt grunnlag at bør det gjennomføres en utvidet el-kontroll av en kvalifisert elektrofaglig person. Dette for å kartlegge de faktiske forhold ved el-anlegget.

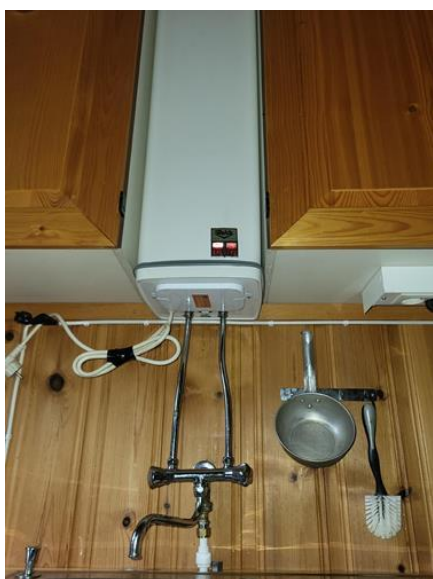
Tekniske anlegg, VVS anlegg (Sjekkpunkter utover det som er inkludert i andre rom) - [VVB på kjøkken]

På kjøkkenet er det en eldre VVB og det er et røropplegg i forbindelse med kjøkken, dette har ikke vært i bruk. Og det er ikke lagt inn vann i hytta, og det er heller ikke tatt stilling til om det er lovlig med innlagt vann.  
Det er ingen godkjent gråvannsløsning tilknyttet hytta.

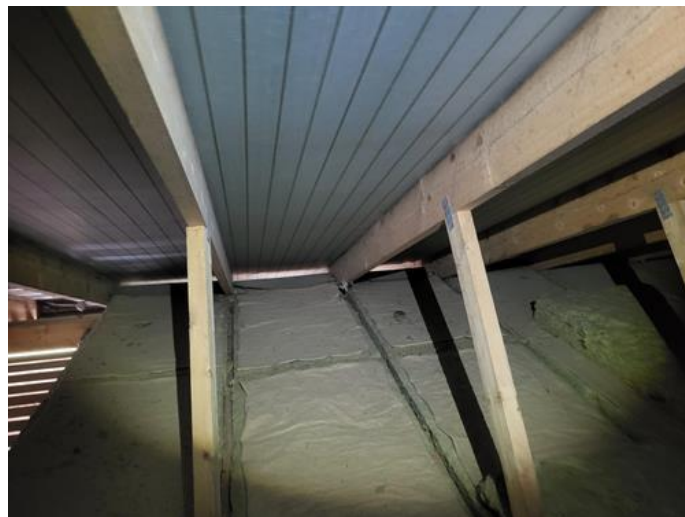
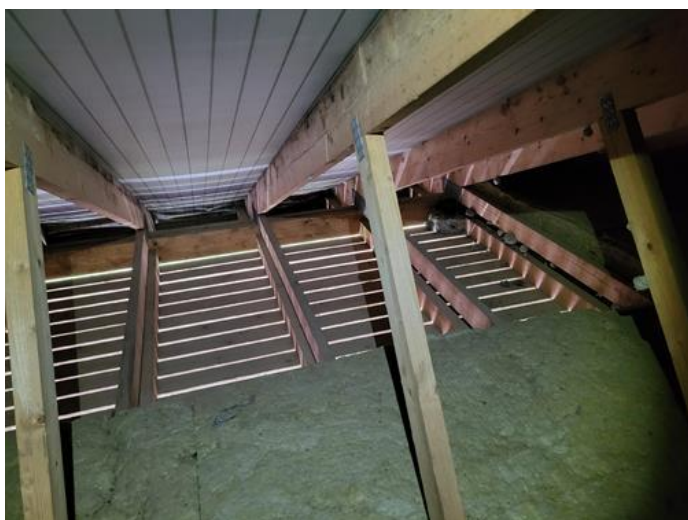
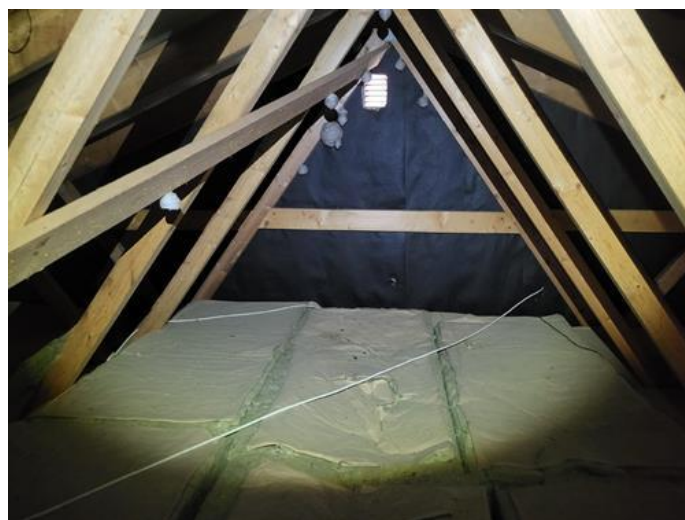
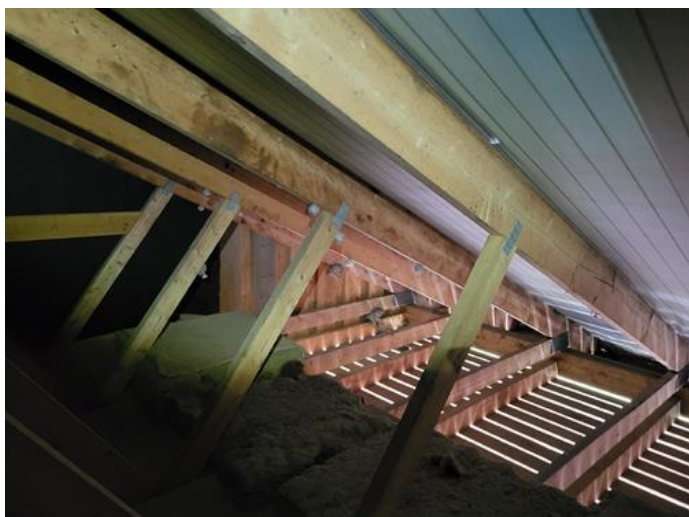
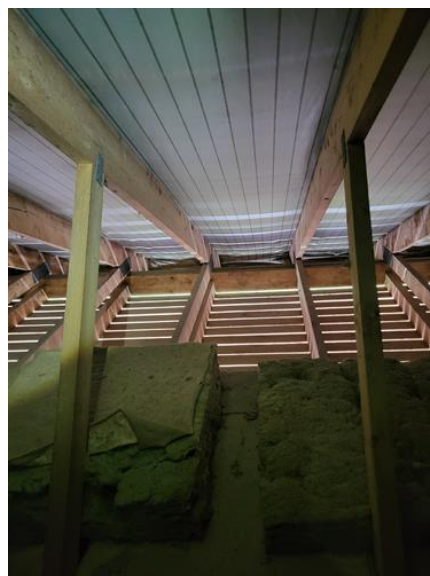
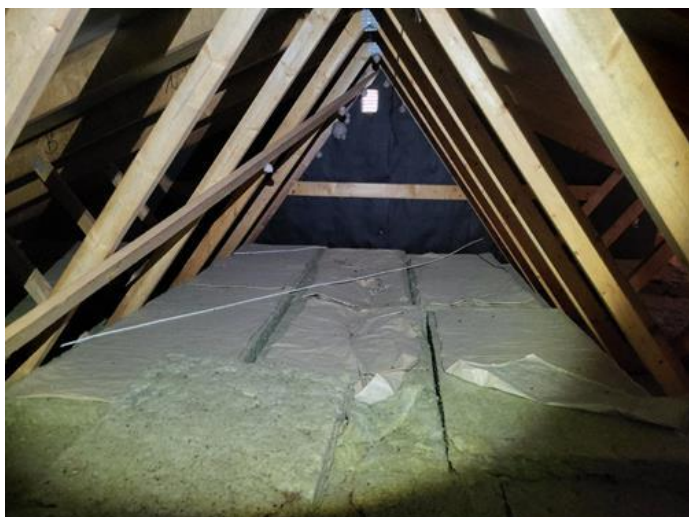
| TG 2 | Statikk | Hytta er oppført på et tidspunkt hvor det ble beregnet for mindre snølast enn hva som blir gjort i dag. Det er ikke oppdaget vesentlige skader, men TG2 er valgt for å belyse risiko. |
| | Annet | <p>Det observeres ekskrementer som er vurdert til å både være fra mus og flaggermus. Omfang er ikke kjent.</p> <p>Med bakgrunn i alder på yttertaket tilsier at oppfølging med jevnlig ettersyn er anbefales, slik at tiltak kan iverksettes ved behov. TG2 er satt for å belyse skaderisikoen som følge av alder og observert tilstand.</p> |

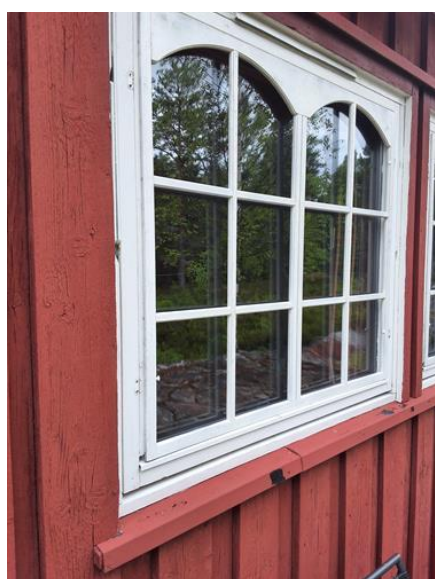
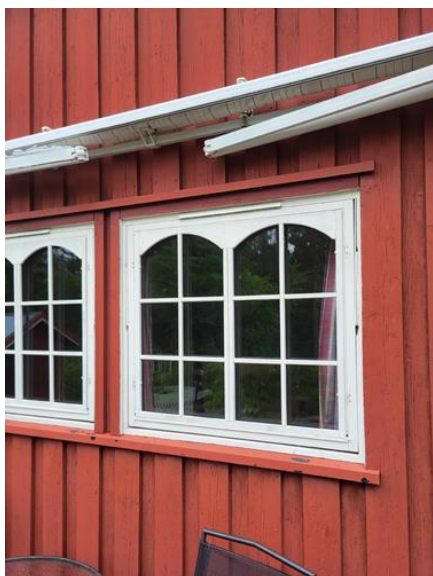
*Yttervegger inkl. fasader og konstruksjon - [Vinduer]*

Vinduer har tegn av slitasje og elde. Det er ikke observert synlige skader av større betydning. Utbedring/utskiftning anbefales.

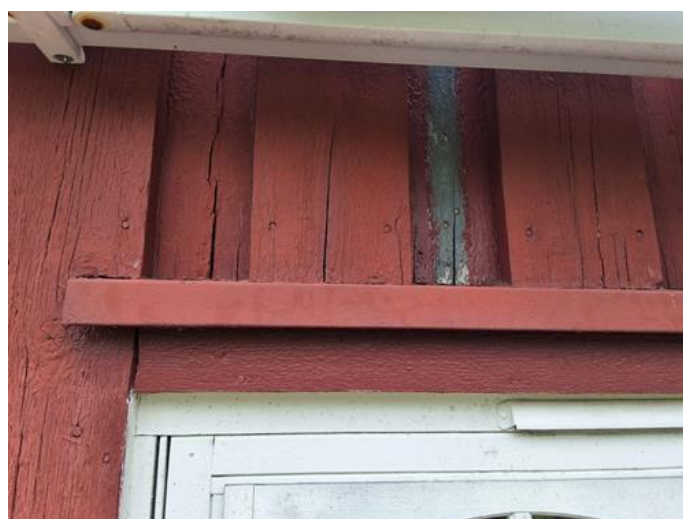
*Yttervegger inkl. fasader og konstruksjon - [Oppsprekk kledning]*

Kledning er ikke tilstrekkelig luftet, noe som erfaringsmessig øker risikoen for skjulte skader og redusert levetid. TG2 er valgt for å belyse risiko.

Kledning har tegn på slitasje med blant annet oppsprekk og slitasje av overflatebehandlingen. Tiltak vedrørende kledning bør påregnes.

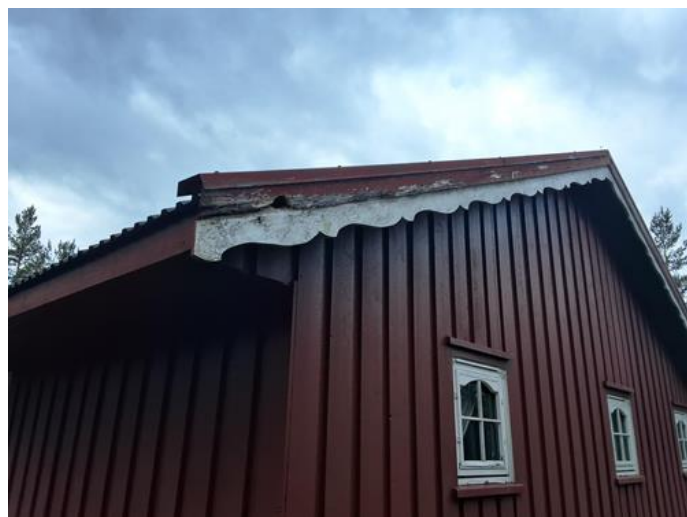
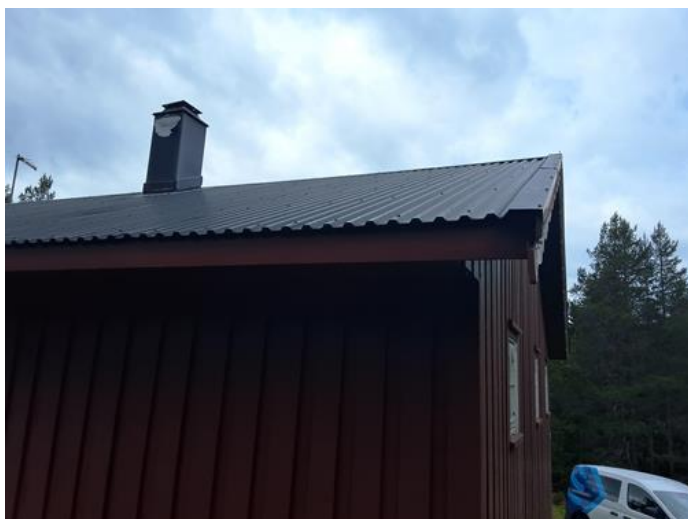
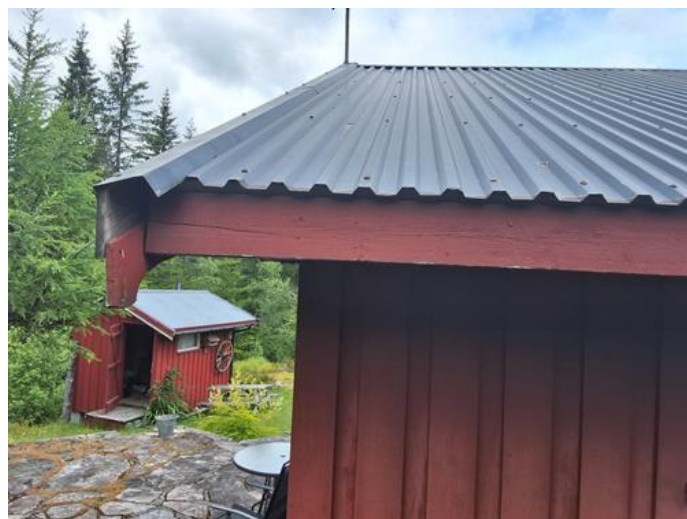
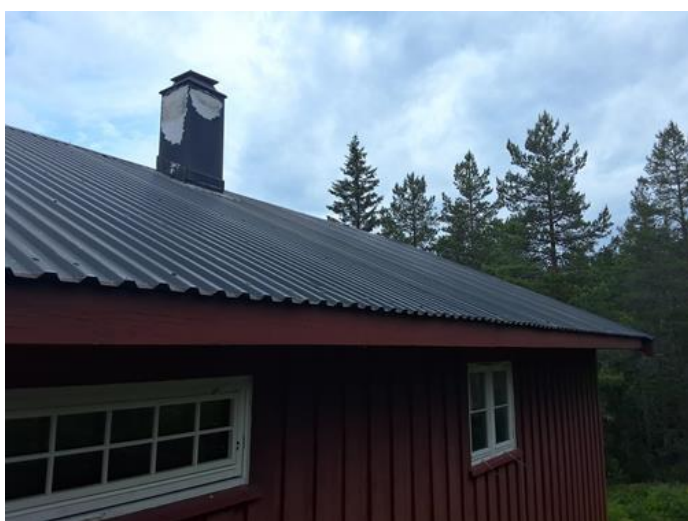
| <b>TG 2</b> | Tekking (undertak, lekter og yttertekking) | Det er registrert symptomer på elde og slitasje, selv om det ikke ble observert tegn på lekkasjer, anbefales oppfølging med jevnlig ettersyn slik at vedlikeholds- og eventuelle utbedringstiltak kan iverksettes ved behov.<br>Det observeres blant annet rustdannelser på blikkplater i ender og ved spiker/skruhull. TG2 er satt for å belyse skaderisikoen som følge av alder og observert tilstand. |
| | Inspeksjonsmulighet | Vurderingene av yttertaket er gjort fra bakkeplan med den begrensning dette innebærer. TG2 er valgt på bakgrunn av at taket kan være utsatt for slitasje, skader eller feil utførelse som ikke registreres grunnet begrenset tilkomst. Yttertaket bør kontrolleres i sin helhet når forholdene ligger til rette. |
