Befaringsdato: 06.06.2025

Rapportdato: 23.06.2025

# Tilstandsrapport

## ENEBOLIG

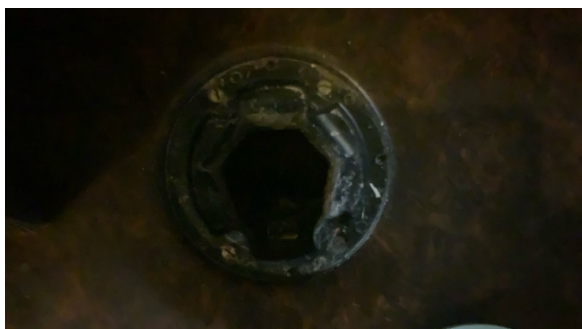
### Vurdering av avvik:

- Det er mulighet for at det kan forekomme vannlekkasje på våtrommet hvor vann ikke vil gå til sluk.
- Det er påvist avvik i fallforhold til sluk i forhold til krav i forskrift på byggetidspunktet.
- Det er registrert knirk i gulvet.

- Knirk i gulv på et våtrom kan skyldes flere ting, blant annet manglende stivhet i underliggende konstruksjoner, at konstruksjonen har skader grunnet råte/fukt eller andre typer skader. Man kan i disse tilfeller ikke utelukke at det er behov for omfattende utbedringer.
- Det må vurderes tiltak når badet/våtrommet skal oppgraderes
- Et bad med manglende/reduert fall til sluk blir mindre funksjonelt og sikkert for brukeren. Dette kan medføre stående vann på gulvet, vann som ikke ledes effektivt til sluket, økt risiko for at vann renner ut av rommet og redusert sklisikkerhet på gulvet.

- Det er viktig å merke seg at levetiden til en membran varierer basert på kvalitet, installasjon og bruk. Eldre membraner kan bli sprø og sprekke opp, noe som fører til at de mister sin vanntettende funksjon. Dette kan resultere i vannlekkasjer gjennom vegger og gulv og fuktskader.
- Overvåk tilstanden jevnlig. For å få tilstandsgrad 0 eller 1 må slukløsningen skiftes ut og sannsynligvis må også membransjiktet skiftes/utbedres. Det er imidlertid vanskelig å si noe om tidspunktet for når dette er nødvendig.

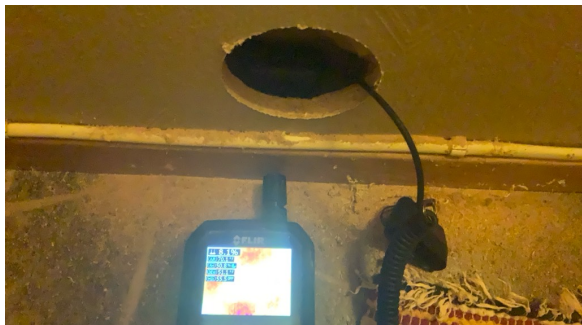
Hulltaking er foretatt uten å påvise unormale forhold. Hulltaking er foretatt ved/i toalett rom. Fuktkvotemåling (vekt%) i konstruksjonen ble målt til 8.
