# Digermulveien 1039

# Egenerklæring

# gnr. 35, bnr. 24

# Tilstandsrapport

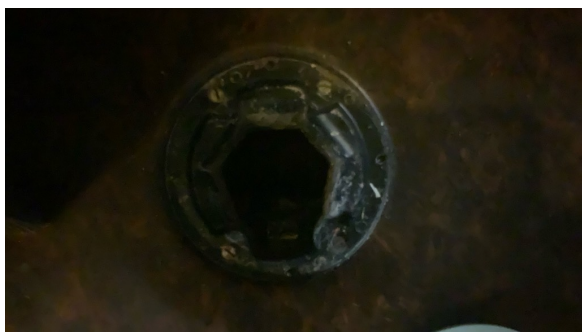
### Vurdering av avvik:

- Det er viktig å merke seg at levetiden til en membran varierer basert på kvalitet, installasjon og bruk. Eldre membraner kan bli sprø og sprekke opp, noe som fører til at de mister sin vannnettende funksjon. Dette kan resultere i vannlekkasjer gjennom vegger og gulv og fuktskader.
- Overvåk tilstanden jevnlig. For å få tilstandsgrad 0 eller 1 må slukløsningen skiftes ut og sannsynligvis må også membransjiktet skiftes/utbedres. Det er imidlertid vanskelig å si noe om tidspunktet for når dette er nødvendig.

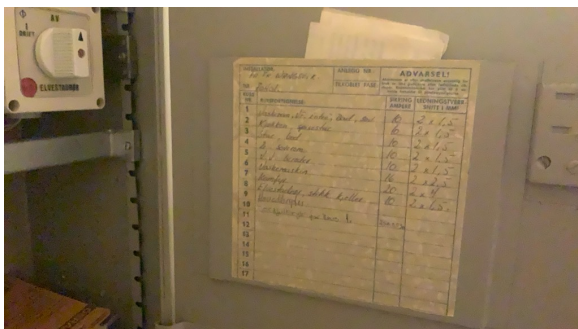
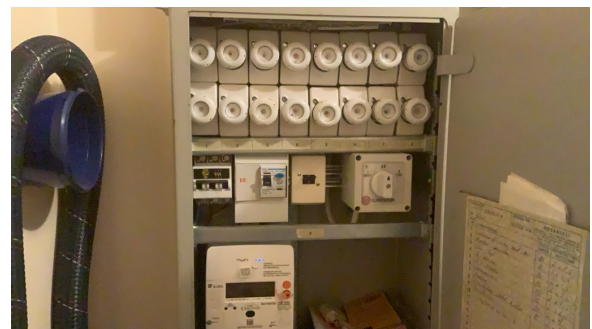
Det er ikke fremvist samsvarserklæring for anlegget. Kravet om samsvarserklæring gjelder både for anlegg som er nyere enn 1999, og for endringer utført på anlegg som er eldre enn 1999.
