# Tilstandsrapport

Enebolig

Arnatveitlia 18, 5262 ARNATVEIT

Befaringsdato: 17.06.2025

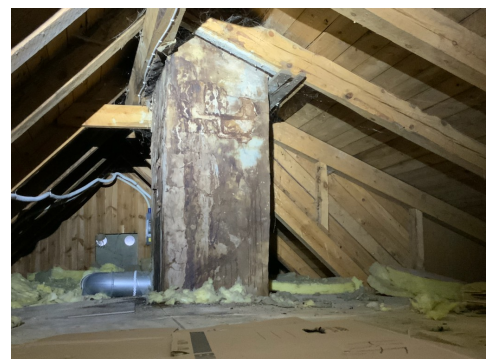
### Vurdering av avvik:

- Det er påvist andre avvik:

- Andre tiltak:

Takkonstruksjonen bør behandles mot mit.

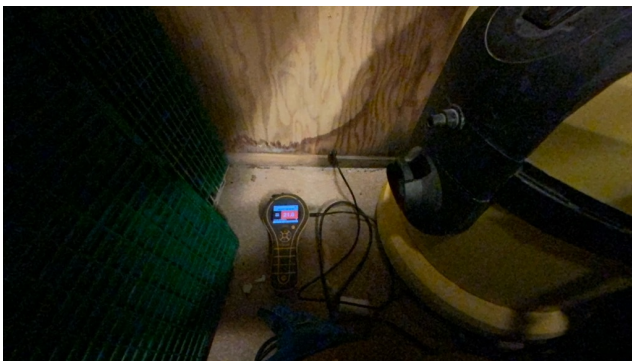
### Vurdering av avvik:

- Det er gjennom målinger påvist høyt fuktnivå i trevegger i underetg./kjeller, det er derfor ikke foretatt hulltaking
- Det er påvist indikasjoner på noe fuktgjennomtrenging inn i kjellermur.
- Det er registrert fuktskjolder/fuktskader på overflater.

Det ble registrert fukt og fuktmerker på utforet vegg i bod.

- Andre tiltak:

Treverk innvendig mot grunnmur må fjernes.  
Utforede yttervegger innvendig under terreng og mot grunnmur er en utsatt konstruksjon, med hensyn til fukt og kondensproblemer.  
Grunnmuren bør ikke kles inne, men være synlig i alle rom.

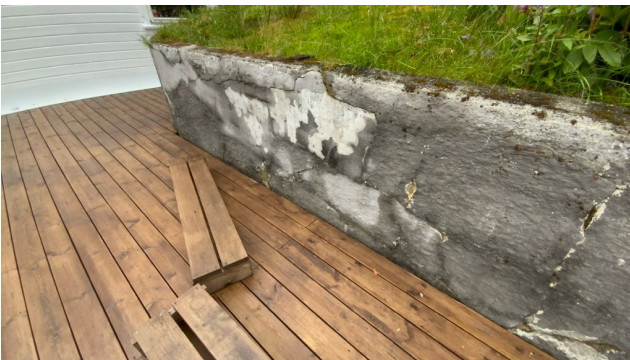
## Vurdering av avvik:

- Det er påvist mindre sprekker og/eller skjevheter i muren.
- Flere sprekker i mur over terrasse på sørsiden av bygget. Årsaken er mest sannsynlig jordtrykk.

- Lokal utbedring må utføres.

Muren bør forsterkes.
