# Tilstandsrapport

levert av Anticimex AS

Skipperbakken 32  
3840 SELJORD  
Gnr./Bnr.: 2/146  
Seksjonsnr. : 10  
Seljord kommune

Befaringsdato: 22.08.2025

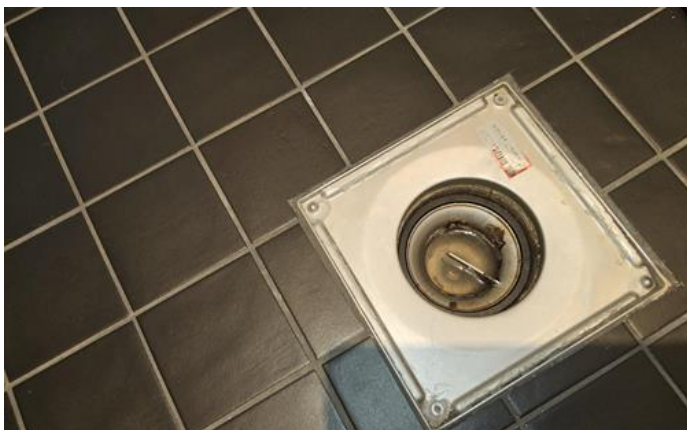
| | | Membran, tettesjikt og overgang til sluk. | Tettedetaljer ved rørgjennomføring tilknyttet blandebatteri i dusjsonen er usikker. Fare for fukt i konstruksjon. Tettedetaljer bør fornyes. |

Membran, tettesjikt og overgang til sluk. - [Sluk i dusjsonen.]

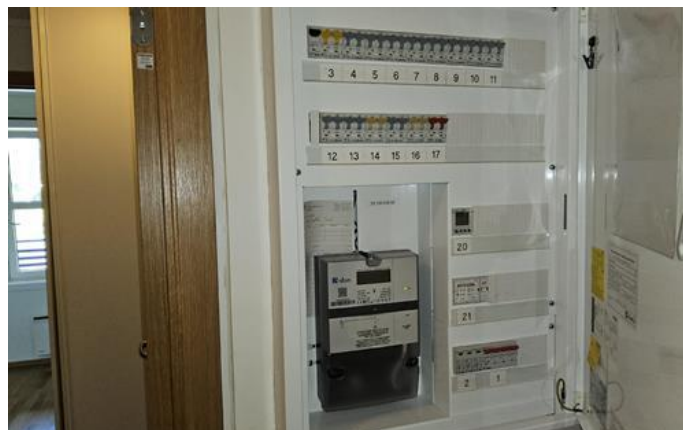
Elektrisk anlegg - [Sikringsskap.]

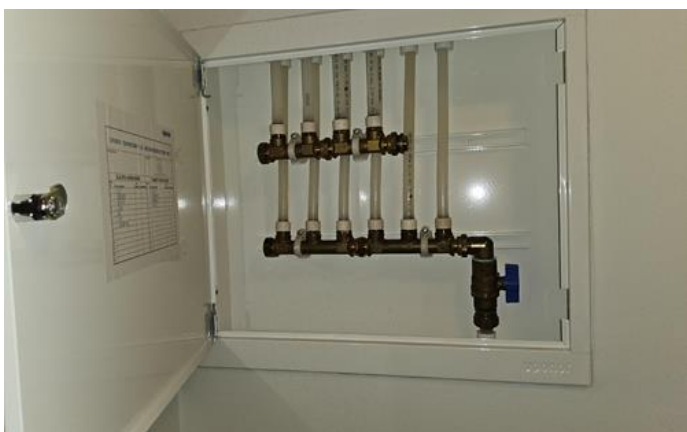
Vannrør (Sjekkpunkter utover det som er inkludert i andre rom) - [Fordelerskap.]

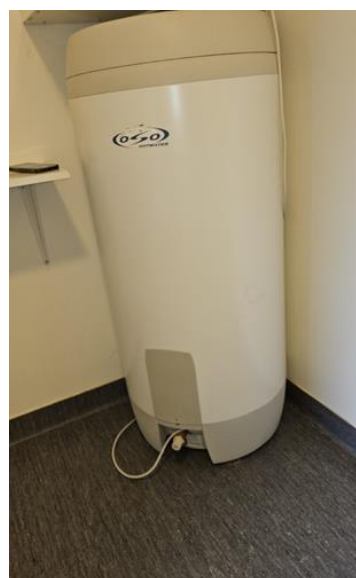
Varmtvannsbereder (Sjekkpunkter utover det som er inkludert i andre rom) - [Varmtvannsbereder.]

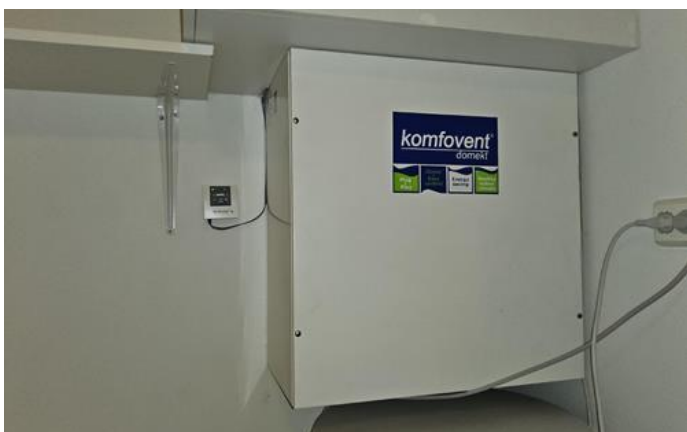
| | Ventilasjon | | Ifølge huseier er ventilasjonsanlegget sist inspisert/rengjort i 2024. |

Ventilasjon - [Ventilasjonsaggregat.]

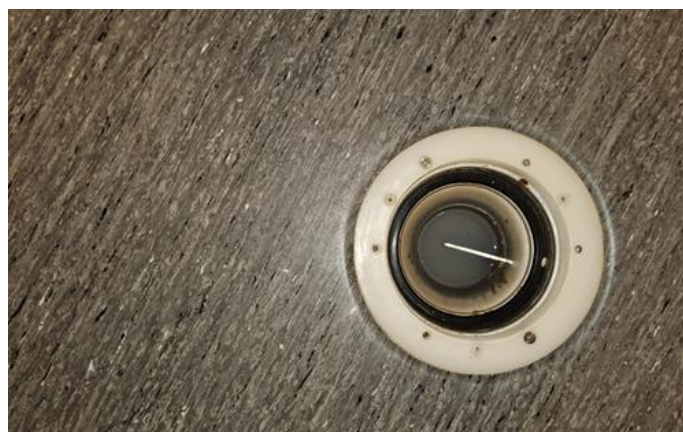
Avløpsrør. (Sjekkpunkter utover det som er inkludert i andre rom) - [Sluk i bod/teknisk.]
