# Sandsgata 74A

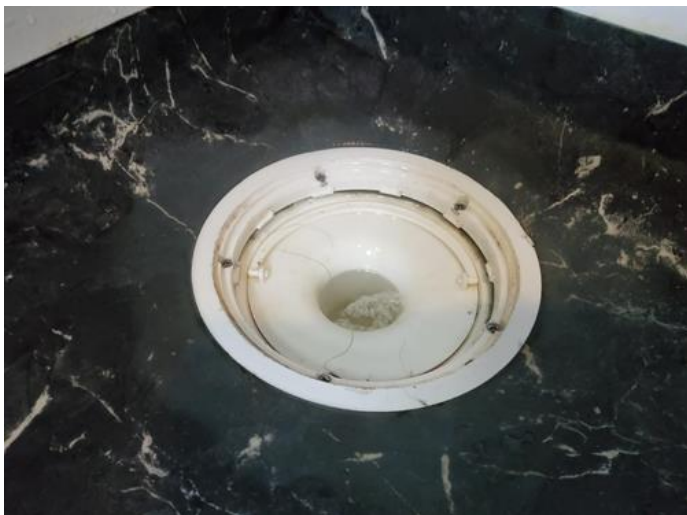
| | Slukets plassering i forhold til at vann utenfor dusjsonen kan nå det | Sluket er isolert inne i dusjsonen. Vannsøl eller lekkasjevann utenfor denne sonen har ingen/reduert mulighet til å nå sluket. For å unngå vannskade bør tilstrekkelig mulighet til å nå sluket for vannsøl eller lekkasjevann etableres. |

*Kommentar - [Sluk i bad.]*

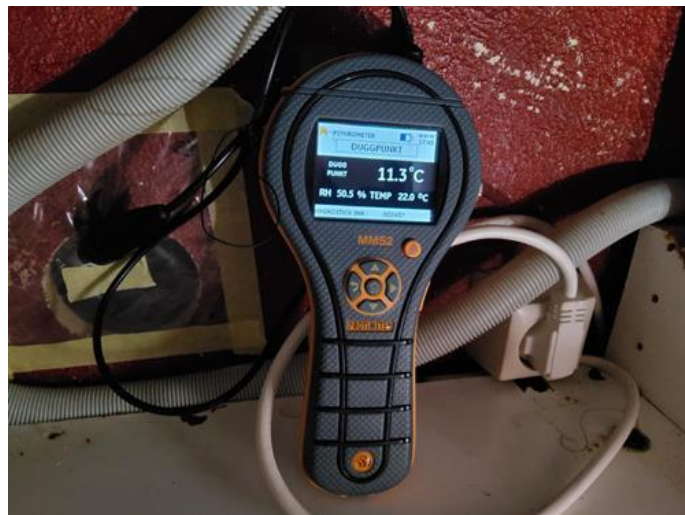
| | Fukt i tilliggende konstruksjoner | Det er foretatt hulltaking og utført fuktmåling med egnet instrument (Protimeter MMS2), i tilstøtende rom til våtsone. Det ble ikke registrert forhøyede verdier eller andre avvik. Målingene viser følgende: RH 50.5%, temperatur 22.0 grader C og duggpunkt 11.3 grader C. Målingen gir kun et øyeblikksbilde av forholdene og kan endre seg med årstider, fukt- og temperaturforhold. |

*Kommentar - [Fuktmåling bad. ]*

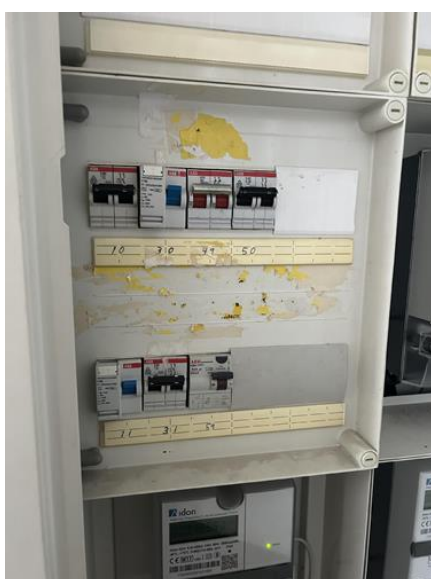
| TG 2 | Forenklet vurdering av det elektriske anlegget | Det er kun fremlagt samsvarserklæring på deler av det elektriske anlegget (tilstandsgrad settes i henhold til NS3600). Varmtvannsbereder har ikke fast tilkobling, men er koblet med stikkontakt (konsekvens er fare for varmgang). Ikke tilkomst til sikringsskap på befaringsstidspunktet. Selger har sendt bilde av sikringsskap i etterkant. Bygningsdelen er ikke inspisert/vurdert med den risiko dette innebærer. Med bakgrunn i ovennevnte avvik bør det gjennomføres en utvidet el-kontroll av en kvalifisert elektrofaglig person. |

*Kommentar - [Sikringsskap. ]*

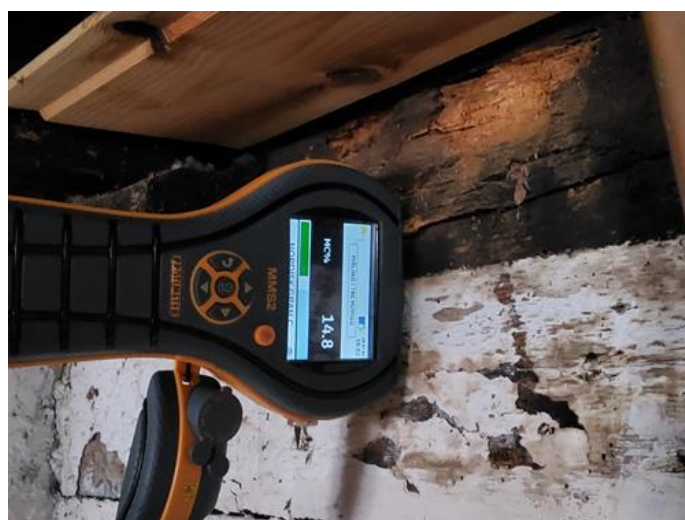
Det er noe merkbare skjevheter i boligen. Forskjellen mellom høyeste og laveste punkt på 2,0 meter er målt til ca. 36mm i stue. Skjevhetene kan skyldes råteskader (observert i drager i underetasje). Ytterligere undersøkelser bør påregnes, og eventuelle råteskader bør utbedres.

*Kommentar - [Fuktmåling i drage med råteskader. ]*
