Tilstandsrapport

Boligbygg med flere boenheter

Auragata 25, 6600 SUNNDALSØRA

Befaringsdato: 23.06.2025

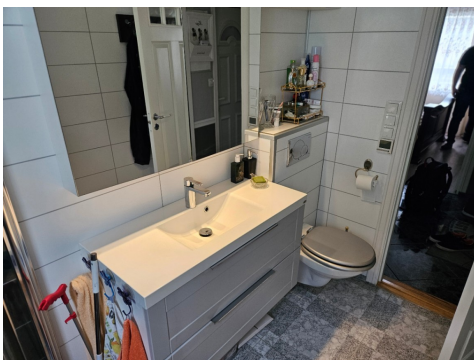
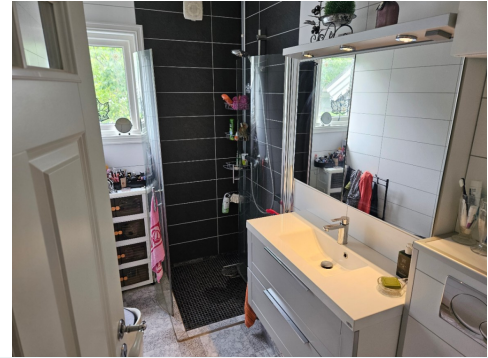
ETASJE 1. > BAD

TG 2 Overflater vegger og himling

- Det er vindu/dør med ikke fuktbestandige materialer i våtsonen (ved vask, dusj, badekar, osv.), løsningen eller byggematerialet er uegnet.
- Våtromsplater er ikke montert fagmessig.
- Det er mulighet for at det kan forekomme vannlekkasje på våtrommet hvor vann ikke vil gå til sluk.
- Det er påvist synlige fuktskader på overflater.

Ved innkledningen ved himling over toalettet (luftekanal eller lignende) er det registrert fuktskjolder(rennemerker) etter en tidligere opplyst vanninntrengning. Det ble målt noe forhøyet fuktnivå ved bruk av egnet fuktmåler.

Baderomsplatene er ikke utført med tilhørende sokkellister og er da ikke montert forskriftsmessig. Dette kan føre til at fukt trenger opp i platene og kan føre til svelling, videre kan dette føre til at fukt trenger inn i bakenforliggende konstruksjoner.

- Uegnede materialer må fuktbeskyttes/utskiftes.
- Dersom våtromsplatene ikke er montert fagmessig, kan dette medføre utettheter som øker risikoen for fuktinntrengning bak platene. Over tid kan dette føre til oppfukning av tilstøtende konstruksjoner, noe som kan resultere i råteskader, muggvekst og eventuelle lekkasjer.
- Eventuelt lekkasjevann fra utstyr utenfor dusjsone vil ikke ha en naturlig vei til sluket. Dette kan føre til at vann samler seg på gulvet og potensielt renner ut av rommet eller trenger inn i konstruksjonen.
- Det må foretaes lokal utbedring

Det forhøyede fuktnivået bør undersøkes for å unngå videre utvikling av fuktproblematikk.

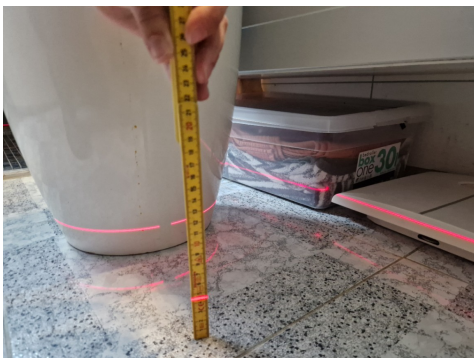
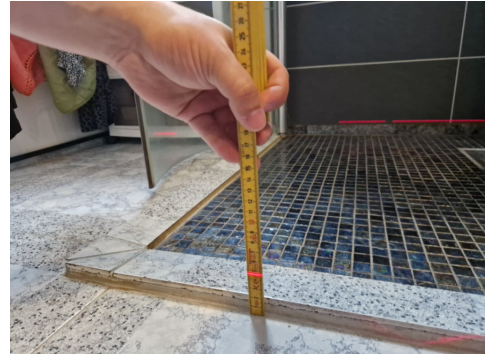
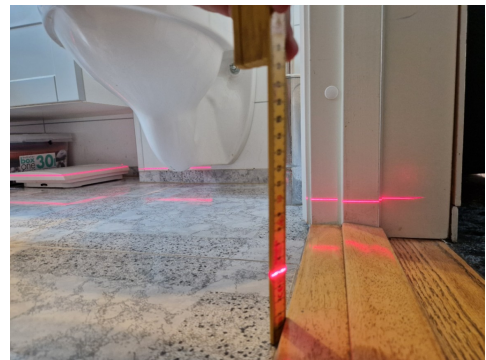
ETASJE 1. > BAD

! TG 2 Sluk, membran og tettesjikt

- Det er påvist mangelfull/feil utførelse rundt rørgjennomføringer e.l. som gir fare for fukt i konstruksjonen i våtsone.
- Det er rundt sluk påvist en ikke-fagmessig utførelse av membran/tettesjikt/klemring.

U-tette rørgjennomføringer kan føre til at vann trenger inn i konstruksjonen ved kondens på rører eller ved vannlekkasje, dette kan føre til fuktskader i konstruksjonen.

- Overvåk konstruksjonen jevnlig. For å få tilstandsgrad 0 eller 1 må løsningen utbedres, men tidspunktet for når dette er nødvendig er vanskelig å si noe om.
- Feil montering av sluk og klemring øker risikoen for vannlekkasjer. Dette kan føre til fuktskader i underliggende konstruksjoner.
- Usikker løsning rundt klemring gir økt risiko for at vann kan trenge ned mellom membranen og sluket. Dette kan føre til lekkasje og fuktskader i underliggende konstruksjoner over tid.
- Løsningen/utførelsen rundt rørgjennomføringer gir fare for fukt inn i konstruksjoner.

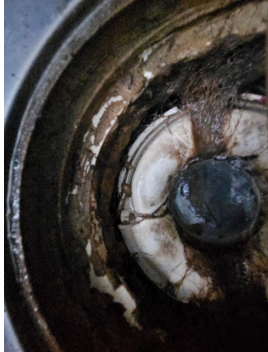
ETASJE 1. > BAD

! TG 2 Sanitærutstyr og innredning

- Det er ikke påvist tilfredsstillende løsning for å synliggjøre lekkasje fra innebygget sistene.

- Uten dreneringsløsning/lekkasjesikring kan lekkasjer pågå over lang tid uten å bli oppdaget. Dette kan føre til omfattende fuktskader i omkringliggende byggematerialer.

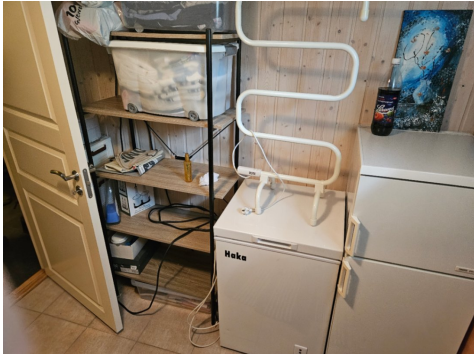
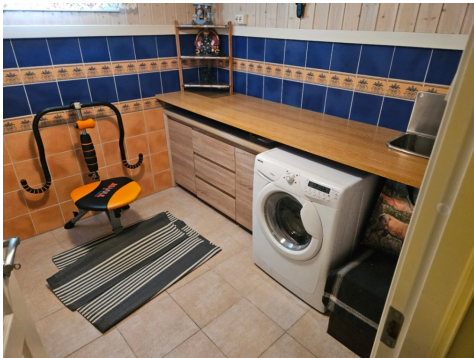
UNDERETASJE > VASKEROM

TG 1 Overflater vegger og himling

Bom under flisene kan føre til løse eller sprukne fliser. Avviket gir derfor grunnlag for at overflaten overvåkes jevnlig. Skal konstruksjonen få TG 0 eller 1 må avviket utbedres.

- Selv om bom eller hull lyd ikke alltid er et umiddelbart problem, bør det overvåkes nøye før eventuell utvikling i sprekker i flisfuger e.l. oppstår. Dette må en foreta tiltak for, for å begrense utviklingen.

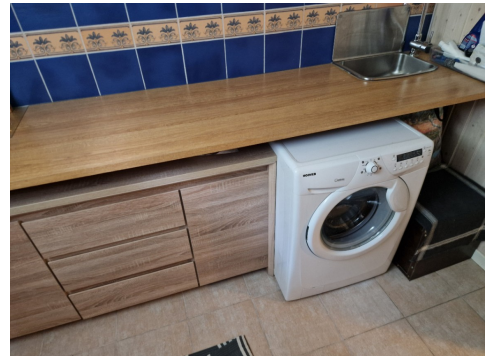
UNDERETASJE > VASKEROM

TG 1 Sanitærutstyr og innredning

- Over tid kan manglende tilluftsventilering resultere i mugg- og soppdannelse, spesielt på steder som ikke får god nok luftgjennomstrømming.
- Mekanisk avtrekk og tilluft må etableres.
- Dersom avviket ikke utbedres vil det være fare for dårlig luftskifting og resultere i høy luftfuktighet og utvikling av skader.
- Dårlig ventilasjon på et våtrom kan føre til alvorlige konsekvenser som fuktskader og muggvekst.

Kostnadsestimat: 10 000 - 50 000

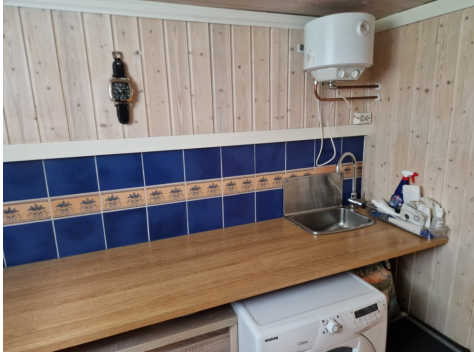
UNDERETASJE > VASKEROM

! TG 1U Tilliggende konstruksjoner våtrom

Eier ønsker ikke hulltaking. Det er foretatt fuktsøk med fuktindikator på alle tilkommelig steder på besiktigelses dagen. Det er ikke påvist fukt i tilliggende konstruksjoner.

Dersom selgeren ikke ønsker at det bores hull, vil ikke tilstandsrapporten være i tråd med forskriften. Selgeren kan da ikke benytte seg av det reduserte ansvaret for skjulte feil og mangler, som han eller hun vil ha hatt dersom det hadde blitt tatt hull der. Ved bruk av visuell besiktigelse og fuktsøk på overflaten gis det tegn til og det er risiko for fukt i konstruksjonen. Det må gjennomføres ytterligere undersøkelser.

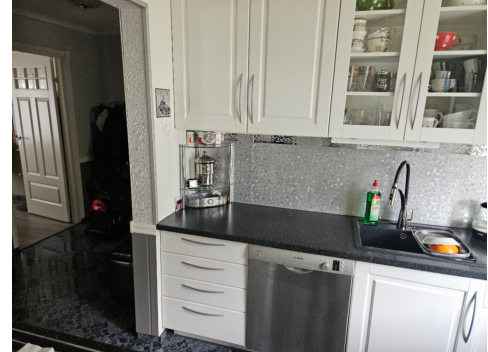
ETASJE 1. > KJØKKEN

! TG 1 Avtrekk

Ventilator med avtrekk ut.
Utstyret er ikke funksjonstestet.

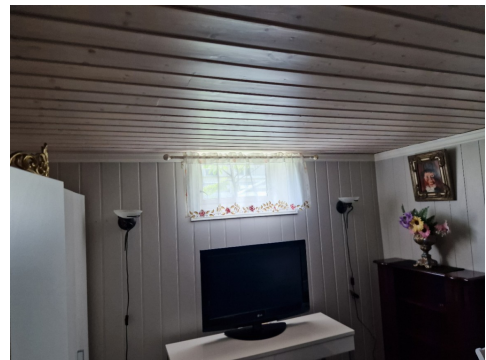
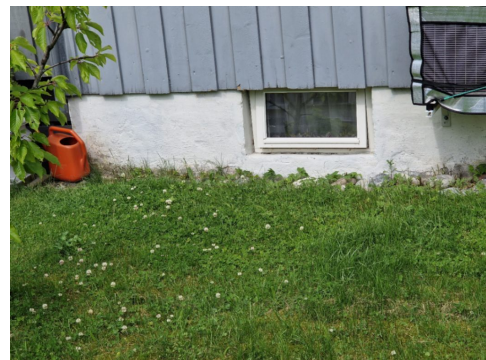
Ventilering kun mulig ved åpning av vinduer.

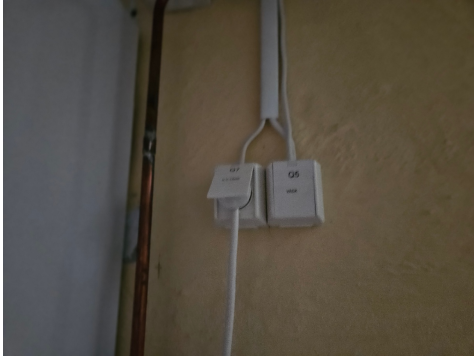
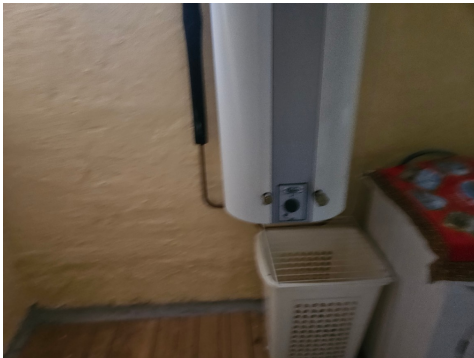
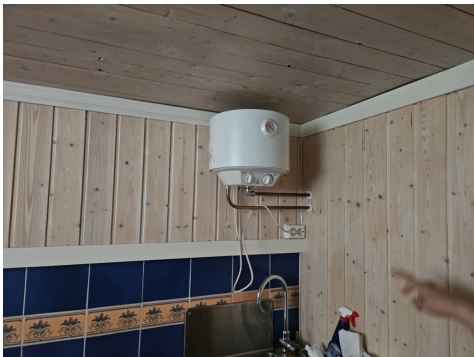
TE 2 Elektrisk anlegg

5. Foreligger det kontrollrapport fra offentlig myndighet – Det Lokale Eltilsyn (DLE) eller eventuelt andre tilsvarende kontrollinstanser med avvik som ikke er utbedret eller kontrollen er over 5 år?
Nei Det er ikke fremlagt el-tilsynsrapport for leiligheten.
