# Tilstandsrapport

Boligbygg med flere boenheter

Auragata 25, 6600 SUNNDALSØRA

Befaringsdato: 23.06.2025

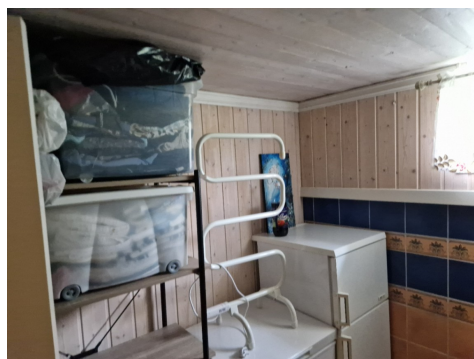
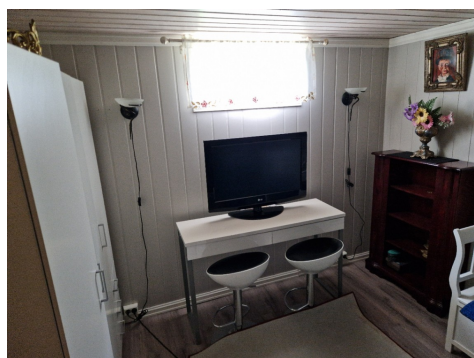
## ! TG 3 Rom Under Terreng

Krypkjeller og rom under terreng regnes for å være en risikokonstruksjon som er utsatt for fukt- og råteskader i bunnsvill, trebjelkelaget og andre tilstøtende konstruksjoner, på grunn av fuktighet fra grunnen og kondensering ved temperaturforskjeller. Selv om det ikke er avdekket tegn på skader, betyr ikke dette nødvendigvis at det ikke foreligger skader i eller i forbindelse med krypkjelleren. Vær oppmerksom på denne risikoen, overvåk tilstanden og undersøk dette nærmere, helst med hjelp av en fagkyndig.

- Eier har ikke akseptert hulltaking i innforet trevegg i underetg/kjeller.
- Det er høy luftfuktighet i kjelleren med stor fare for en skadeutvikling
- Kjeller har ingen ventilering/luftgjennomstrømning.

Kjelleren har ingen ventilasjon, uventilerte rom er utsatt for kondens og høyluftfuktighet som fører til skader på overflater og konstruksjoner. Det må etableres ventilasjon i underetasjen.

Det kan være at borettslag/sameie har egne vedtekter som hindrer montering av mekanisk avtrekk fra rommet, anbefalt tiltak må derfor avklares nærmere med styret i borettslag/sameie før det eventuelt kan gjennomføres.

**Kostnadsestimat: 10 000 - 50 000**

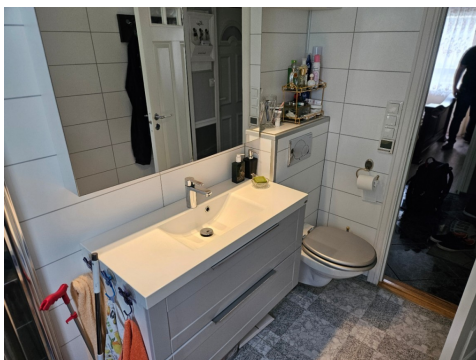
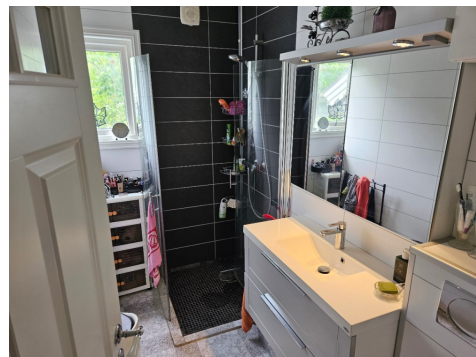
## ! TG 2 Overflater vegger og himling

- Det er vindu/dør med ikke fuktbestandige materialer i våtsonen (ved vask, dusj, badekar, osv.), løsningen eller byggematerialet er uegnet.
- Våtromsplater er ikke montert fagmessig.
- Det er mulighet for at det kan forekomme vannlekkasje på våtrommet hvor vann ikke vil gå til sluk.
- Det er påvist synlige fuktskader på overflater.

Ved innkledningen ved himling over toalettet (luftekanal eller lignende) er det registrert fuktskjolder(rennmerker) etter en tidligere opplyst vanninntrengning. Det ble målt noe forhøyet fuktnivå ved bruk av egnet fuktmåler.

Baderomsplatene er ikke utført med tilhørende sokkellister og er da ikke montert forskriftsmessig. Dette kan føre til at fukt trenger opp i platene og kan føre til svelling, videre kan dette føre til at fukt trenger inn i bakenforliggende konstruksjoner.

- Uegnede materialer må fuktbeskyttes/utskiftes.
- Dersom våtromsplatene ikke er montert fagmessig, kan dette medføre utettheter som øker risikoen for fuktinntrengning bak platene. Over tid kan dette føre til oppfukting av tilstøtende konstruksjoner, noe som kan resultere i råteskader, muggvekst og eventuelle lekkasjer.
- Eventuelt lekkasjevann fra utstyr utenfor dusjsone vil ikke ha en naturlig vei til sluket. Dette kan føre til at vann samler seg på gulvet og potensielt renner ut av rommet eller trenger inn i konstruksjonen.
- Det må foretaes lokal utbedring

Det forhøyede fuktnivået bør undersøkes for å unngå videre utvikling av fuktproblematikk.

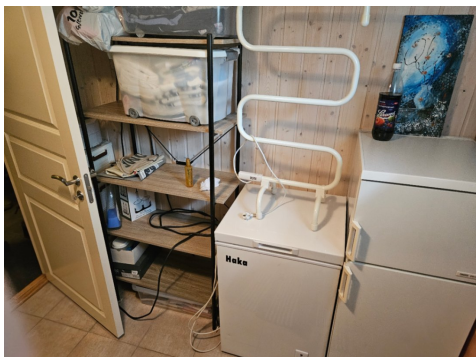
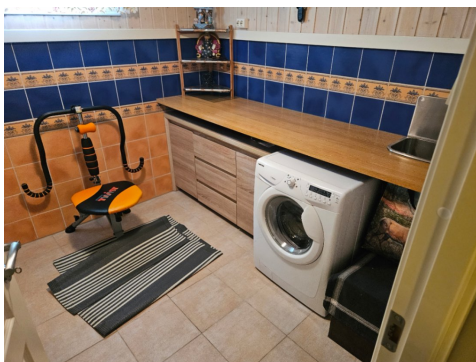
### ! TG 1 Overflater vegger og himling

Bom under flisene kan føre til løse eller sprukne fliser. Avviket gir derfor grunnlag for at overflaten overvåkes jevnlig. Skal konstruksjonen få TG 0 eller 1 må avviket utbedres.

- Selv om bom eller hull i fliser ikke alltid er et umiddelbart problem, bør det overvåkes nøye for eventuell utvikling i sprekker i flisfuger e.l. oppstår. Dette må en foreta tiltak for, for å begrense utviklingen.

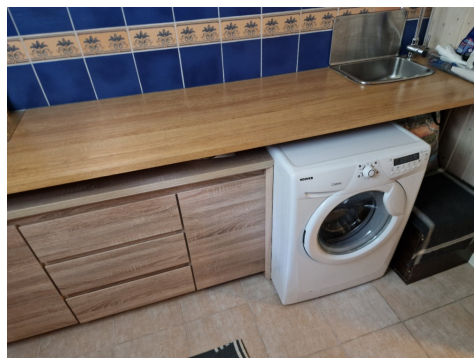
### ! TG 1 Sanitærutstyr og innredning

- Over tid kan manglende tilluftsventilering resultere i mugg- og soppdannelse, spesielt på steder som ikke får god nok luftgjennomstrømning.
- Mekanisk avtrekk og tilluft må etableres.
- Dersom avviket ikke utbedres vil det være fare for dårlig luftskifting og resultere i høy luftfuktighet og utvikling av skader.
- Dårlig ventilasjon på et våtrom kan føre til alvorlige konsekvenser som fuktskader og muggvekst.

**Kostnadsestimat: 10 000 - 50 000**

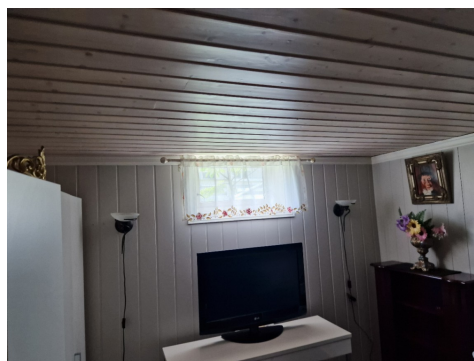
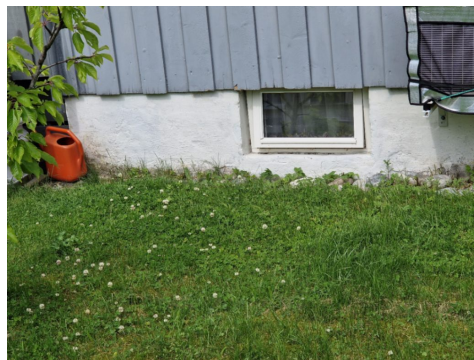
Ventilering kun mulig ved åpning av vinduer.
