# Tilstandsrapport

Enebolig

Sommarfjøsbakken 15, 8450 STOKMARKNES

Rapportdato: 26.06.2025

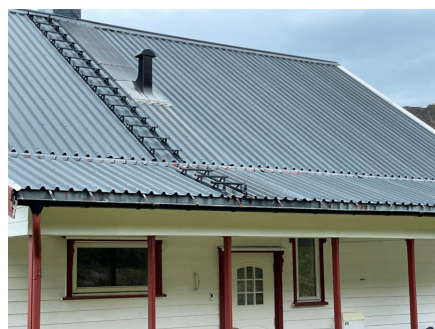
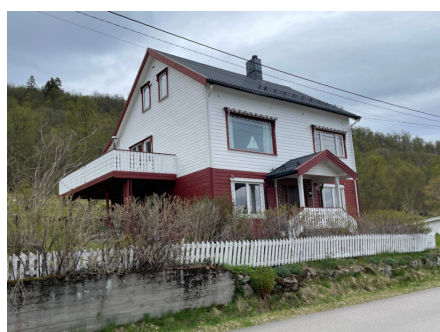
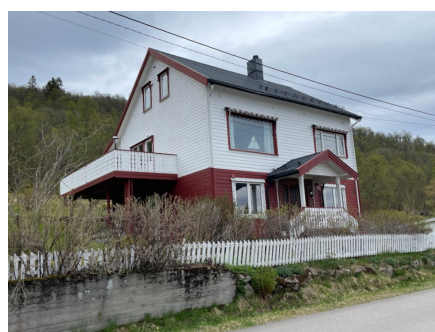
Nedbøyd takrenne

Nedbøyning i takrenne bør rettes for å hindre større vannbelastning på konstruksjon under som kan føre til fuktskader. Av sikkerhetsmessige årsaker anbefales det å montere snøfangere på takflater som mangler dette.

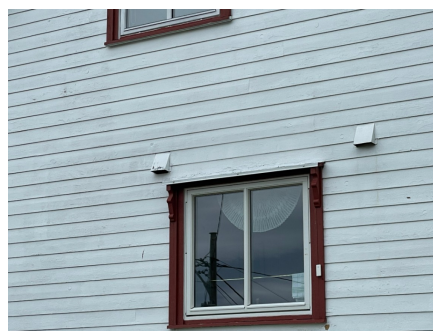
- Det er ingen eller liten lufting i nedre kant av kledning mot grunnmur.
- Det er påvist spredte råteskader i bordkledningen.
- Bordkledning går stedvis nesten helt ned i terreng.

Råteskader i bordkledning ved bakkeniv

Dårlig lufting av bordkledning

- Råteskadet trekledning må skiftes ut.
- Råteskader i bordkledningen kan fortsette å utvikle seg både i tilliggende bordkledning og til bakenforliggende veggkonstruksjon, dersom en ikke foretar tiltak.
- Det bør foretas tiltak for å bedre lufting av kledningen.
- Uten tilstrekkelig lufting bak bordkledningen kan fuktighet som trenger inn bak bordene eller gjennom veggen innenfra ikke tørke opp. Dette skaper ideelle forhold for råtesopp og muggvekst.

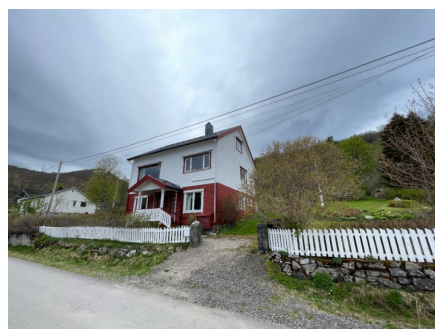
Stakittgjerde har noen skjevheter og det er observert noe råteskader i treverk.

Råteskadet deler må byttes ut.

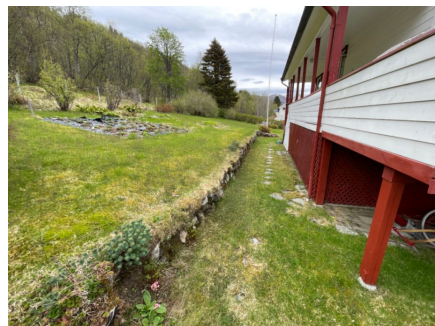
Terrengtet faller lett mot bygning som gjør at både overvann fra terreng og vann fra taknedløp kan renne mot fundamenter og grunnmur.

Overflatevann skal hurtigst mulig vekk fra bygning for på den måten å unngå unødvendig fuktbelastning på utvendig fuktsikring og drenering. Ideelt bør det i en avstand på minimum 3 meter være god helling vekk fra grunnmur. Tiltak bør vurderes utført i forbindelse med drenering og bortledning av vann fra taknedløp, hvor det arronderes fall fra grunnmur.

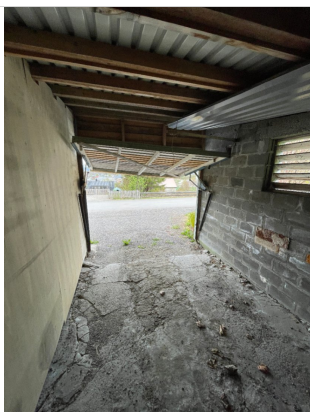
Bygget er i dårlig forfatning, det er sprekker i mur og betongdekke. Det må påregnes reparasjoner og vedlikehold.
