# Tilstandsrapport

levert av Anticimex AS

Flatingrendi 21  
3840 SELJORD  
Gnr./Bnr.: 1/15  
Seljord kommune

Befaringsdato: 24.06.2025

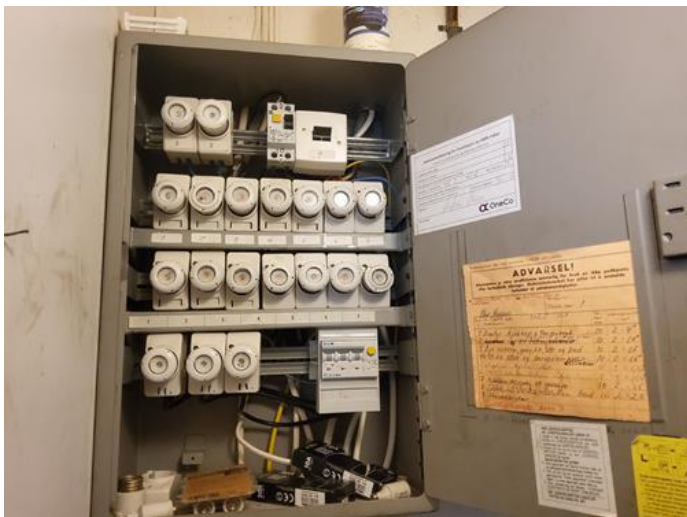
Elektrisk anlegg - [Sikringsskap]

Med bakgrunn i ovennevnte avvik bør det gjennomføres en utvidet el-kontroll av en kvalifisert elektrofaglig person. Underliggende sjablongmessig prisanslag gjelder for el-kontroll. Sjablongmessig prisanslag: kr 0 - 10 000

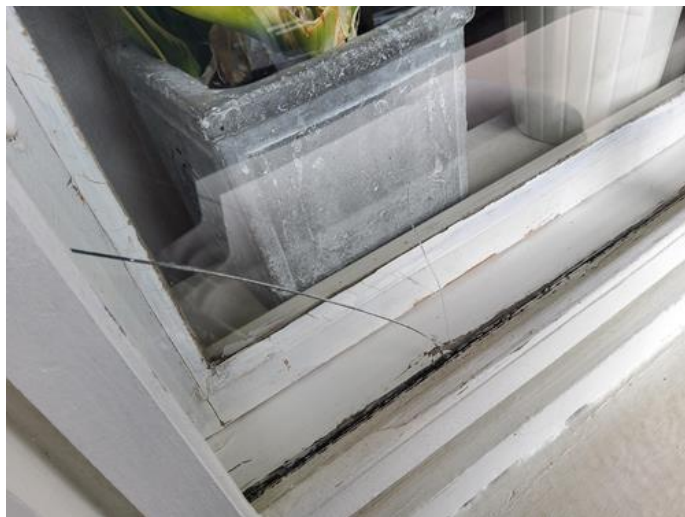
Kommentar - [Sprukket glass- Stuevindu]

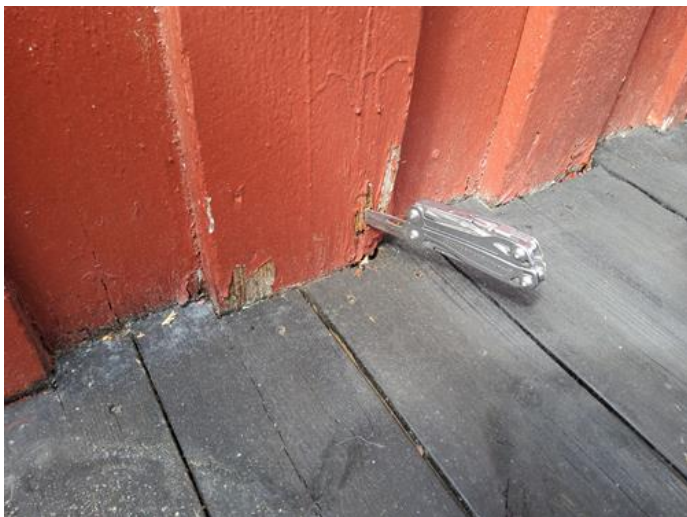
Utvendige fasader har slitasjesymptomer. Stedvise tørrsprekker og spredte råteskader på kledningen er registrert. Tiltak bør påregnes.

Yttervegger inkl. fasader og konstruksjon - [Eksempel på råteskader]

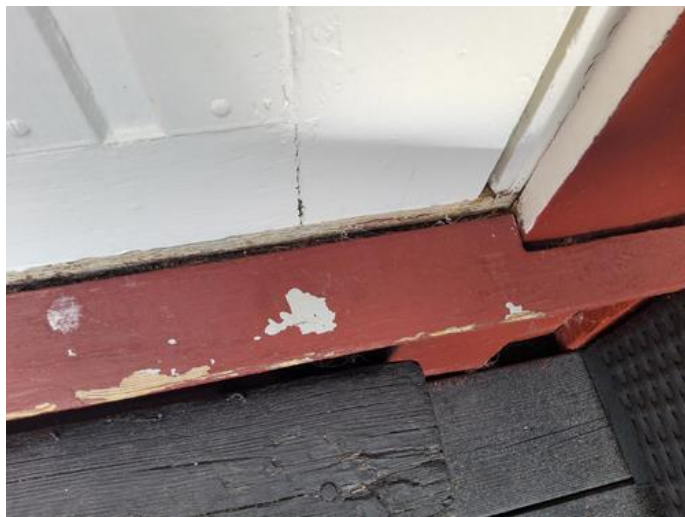
| | Dører | Ytterdører bærer preg av slitasje og elde. Basert på tilstanden er restlevetiden redusert/usikker.<br>Det registreres dagslys mellom dørblad/dørkarm og under terskel på entredør mot nord. Fare for varmetap og trekk.<br>Det er mangelfulle innsetningdetaljer rundt enkelte dører.<br>Utbedringer bør påregnes. |

Dører - [Manglende beslag ved verandadør]

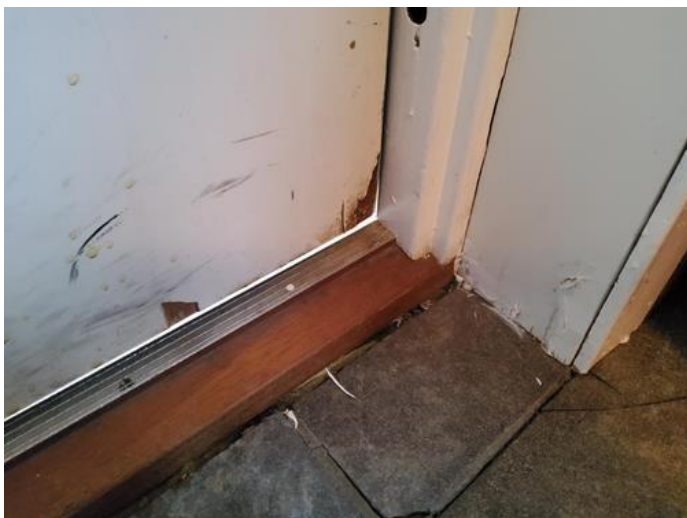
Kommentar - [Utetteheter ved entredør]

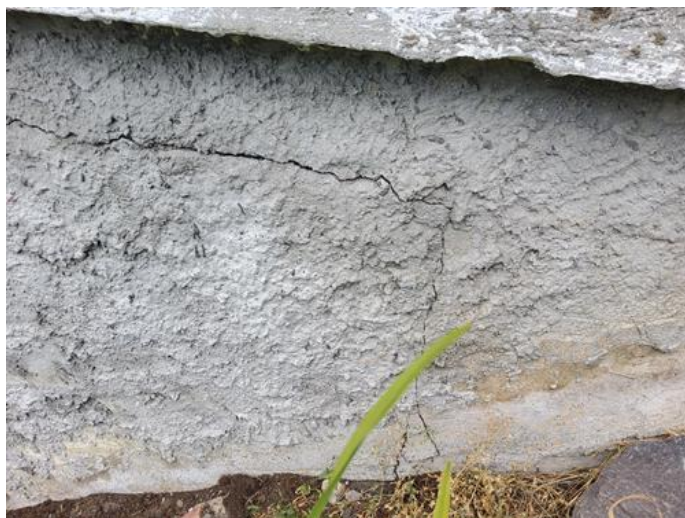
| TG 2 | Grunnmur | Det registreres sprekker på grunnmur ved/under inngangsparti. Selger opplyser om tidligere setninger. Det er ikke kjent om forholdet er under utvikling eller om situasjonen er stabilisert.<br>Noe "grov" utførelse av grunnmur i krypekjeller. Ytterligere undersøkelser og tiltak anbefales. |

Grunnmur - [Sprekker på grunnmur]
