# Tilstandsrapport

levert av Anticimex AS

Likaiveien 74 og 76  
4311 HOMMERSÅK  
Gnr./Bnr.: 110/92  
Sandnes kommune

Befaringsdato: 02.07.2025

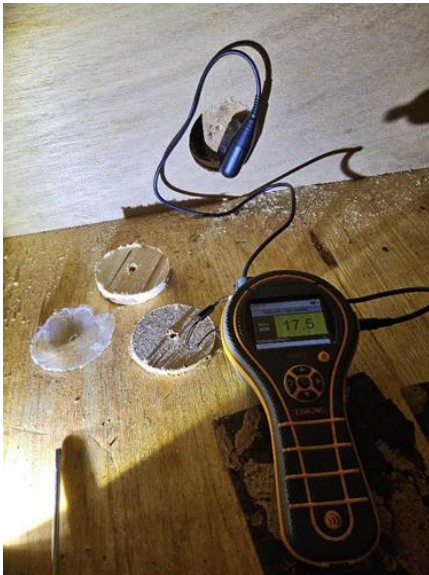
Det er foretatt hulltaking og utført fuktmåling med pigg i treverk med egnet instrument (Protimeter MMS), i tilstøtende rom til våtsone (fra kjøkkeninnredning). Det ble registrert forhøyede fuktverdier. Målingen gir kun et øyeblikksbilde av forholdene og kan endre seg med årstider, fukt- og temperaturforhold. Målingene viser vektprosent mellom 16 og 19 (17,5%). Dette kan indikere utettheter/funksjonssvikt. Årsak må avklares og videre fuktilførsel må stoppes.

Våtrom - [Fuktmåling våtrom hytte nr. 74]

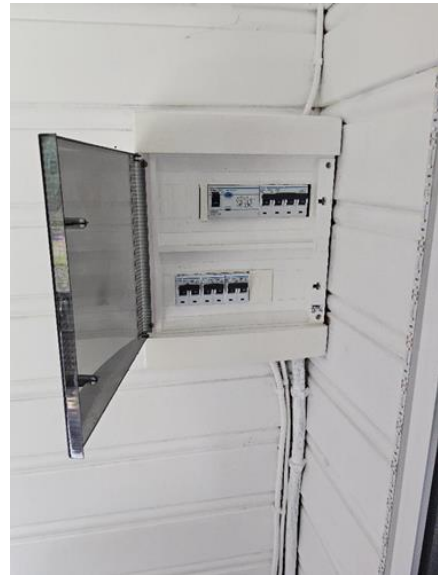
Elektrisk anlegg - [Sikringsskap hytte nr. 74.]

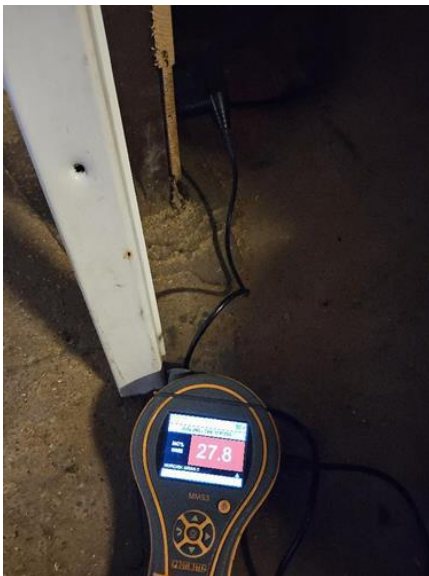
- Råteskader observert i bjelkelag (gjelder hytte nr. 74).
- Salt/kalkutslag observeres.
- Fuktmerker på gulv og lettklinkerblokker.

Det er utført fuktmåling med pigg i trevirke (i etasjeskille mot overliggende etasje) på tilfeldige steder. Det ble målt forhøyede fuktverdier. Målingene viser vektprosent på over 20 (20-27%). Målingen gir kun et øyeblikksbilde av forholdene og kan endre seg med årstider, fukt- og temperaturforhold.

Rom under terreng (kjeller, underetasje, sokkeletasje) -  
[Fuktmåling hytte nr. 74 ved gulv.]

Basert på alle ovennevnte forhold anbefales det ytterligere undersøkelser slik at nødvendige tiltak for å håndtere fuktproblematikk kan iverksettes.

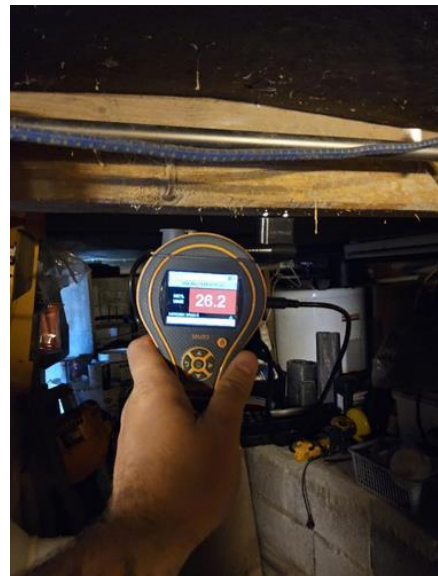
Rom under terreng (kjeller, underetasje, sokkeletasje) -  
[Fuktmåling hytte nr. 74 ved takbjelke.]

Sjablongmessig prisanslag gjelder for utskiftning av synlig råteskadde bjelker. Det bør påregnes kostnader utover sjablongmessig prisanslag på bakgrunn av sannsynlige skjulte skader som bare kan avdekkes ved destruktive inngrep.  
Sjablongmessig prisanslag: kr 50 000 - 100 000

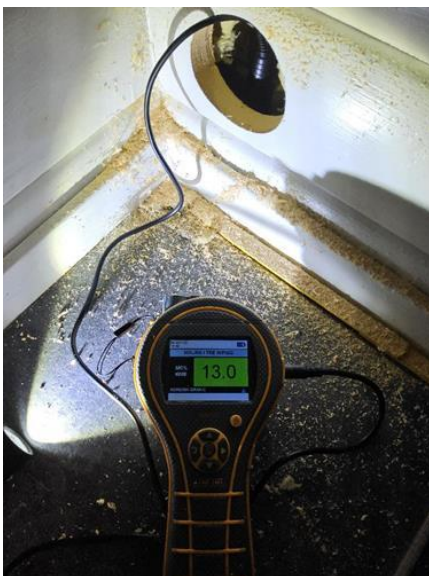
Det er foretatt hulltaking og utført fuktmåling med pigg i treverk med egnet instrument (Protimeter MMS), i tilstøtende rom til våtsone (fra entré). Det ble ikke registrert forhøyede verdier eller andre avvik. Målingene viser vektprosent under 16 (13%). Målingen gir kun et øyeblikksbilde av forholdene og kan endre seg med årstider, fukt- og temperaturforhold.

Våtrom - [Fuktmåling hytte nr. 76]

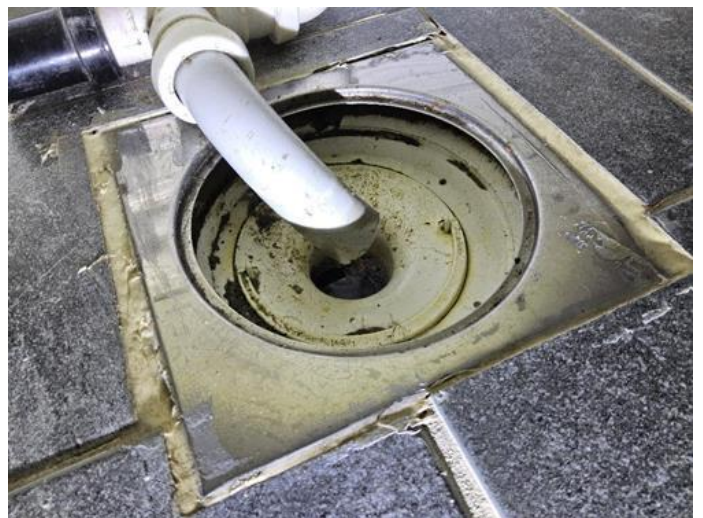
- Våtromsplater er ikke montert iht. monteringsanvisning (mangler avslutningslist i bunn).
- Riss/sprekker i flisfuger observert ved sluket.
- Det er stedvis motfall på gulvflater utenfor dusjsone.
- Det vurderes at det ikke er benyttet tilstrekkelig tettesjikt på våtrommet.
- Vannrør og avløpsrør i våtrom er vurdert til å ha en alder som tilsier at anbefalt brukstid er passert.
- Ingen, eller lite ventilasjon av rommet.

Våtrom - [Sluk på bad hytte nr. 76]

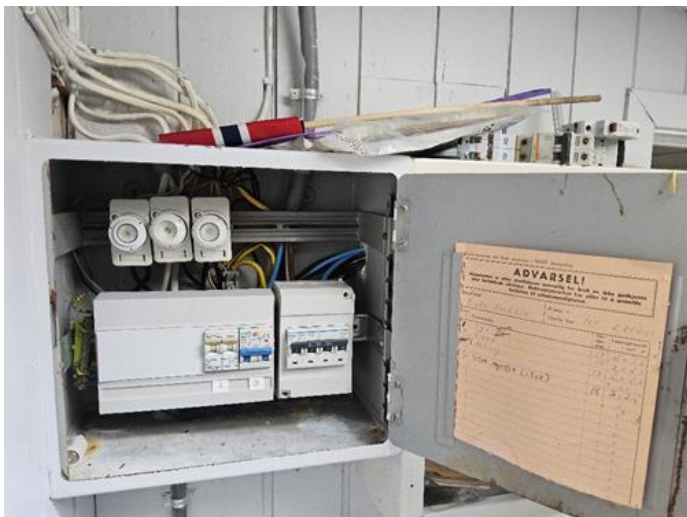
*Elektrisk anlegg - [Sikringsskap hytte nr. 76.]*

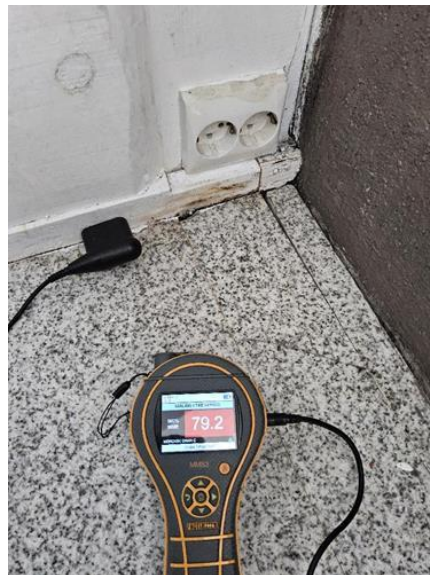
- Fuktskjolder/-merker observert i himling, vegger og gulv ved skorstein.
- Ventilasjonen vurderes til å stedvis ikke være tilfredsstillende.

Det er utført fuktmåling med pigg i trevirke (i panelbord rundt/ifm skorstein) på tilfeldige steder. Det ble målt forhøyede fuktverdier. Målingene viser vektprosent på mellom 16 - 19 (12,8%). Målingen gir kun et øyeblikksbilde av forholdene og kan endre seg med årstider, fukt- og temperaturforhold.

*Loft - innredet - [Fuktmåling hytte nr. 76]*

Basert på alle ovennevnte forhold er det risiko for skjulte skader som kun kan avdekkes i sin helhet ved destruktive inngrep, dette er ikke utført på denne befaringen. Ytterligere undersøkelser anbefales slik at nødvendige tiltak for å håndtere fuktproblematikk kan iverksettes.
