# Tilstandsrapport

Boligbygg med flere boenheter

Elmholt allé 16 , 0275

Befaringsdato: 16.06.2025

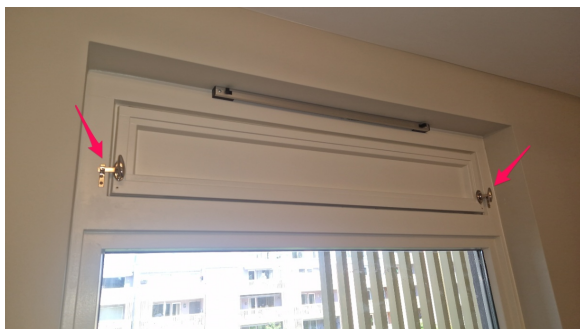
### TG 3 Vinduer - 2

Det er krav til brannvinduer mot svalgangen da svalgangen er definert som rømningsvei.

Spesialvinduer som tilfredstiller begge disse kravene er etablert i opprinnelig soverom og i tidligere kjøkken, som nå er ombygget til soverom.

Selvlukkefunksjonen som var etablert som en del av brannsikringen på vinduene var defekt og er derfor ombygget til manuell funksjon.

Selvlukkefunksjonen som var en del av brannsikringen på vinduene er ombygget til manuell funksjon. Selvlukkefunksjonen fungerer derfor ikke etter hensikten.

Vinduene tilfredstiller derfor ikke brannkravene.

TG 3 gis grunnet dette.

Forholdet krever nærmere undersøkelse.

Tiltak må avklares nærmere med sameiet.

Vinduene må holdes lukket ved brann og/eller når rommene ikke er i bruk for å ivareta brannsikkerheten.
