# Tilstandsrapport

levert av Anticimex AS

Ekornsvingen 11  
9510 ALTA  
Gnr./Bnr.: 29/507  
Alta kommune

Befaringsdato: 24.06.2025

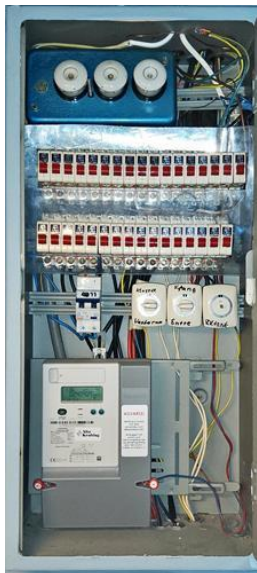
Forenklet vurdering av det elektriske anlegget -  
[Sikringsskap]

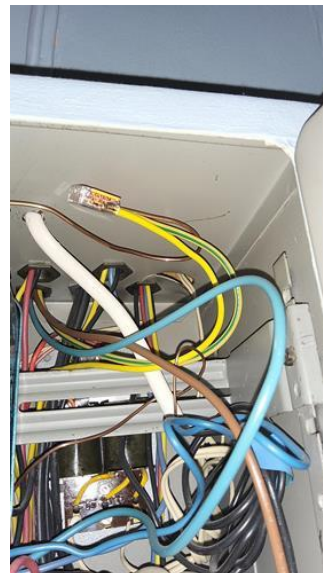
Forenklet vurdering:  
Er det synlige tegn til merker på kontakt (plugg) til varmtvannsbereder: Nei.  
Er det synlige tegn på varmeskader (termiske skader): Nei.  
Er det synlige tegn på utette kabelinnføringer i inntak og/eller sikringsskap: Ja.

Forenklet vurdering av det elektriske anlegget - [Åpninger i  
kabelføringer]

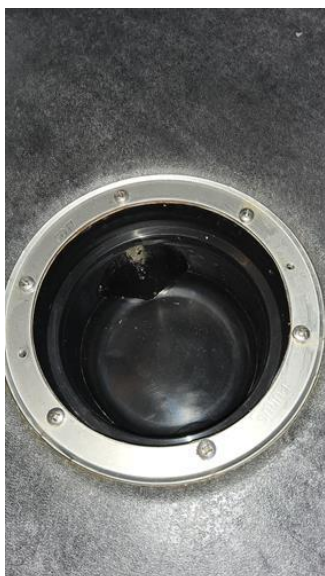
Avløpsrør er vurdert til å ha en alder som tilsier at anbefalt brukstid er passert. På bakgrunn av alderen er det grunn til å varsle om risiko for skjulte avvik, svekket funksjon, usikker restlevetid eller lignende forhold som utvikles over tid.

Avløpsrør (ink. sluk) - [Sluk bad 2. etasje]

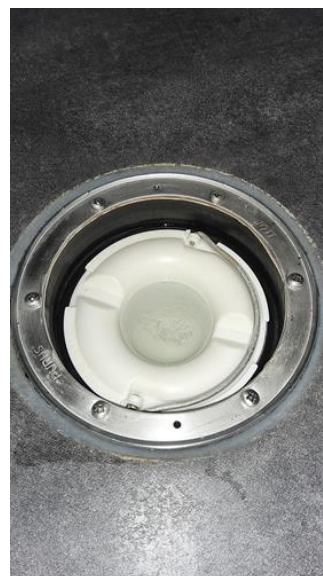
Avløpsrør (ink. sluk) - [Sluk bad 2. etasje dusj]

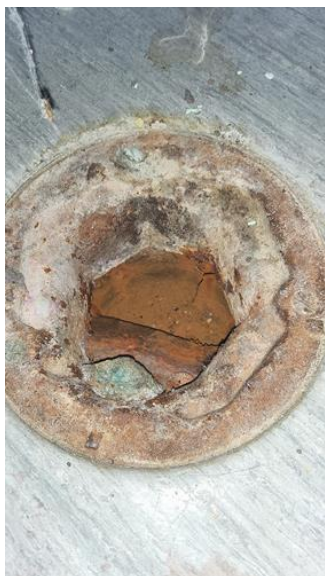
Det ble registrert høy slitasje og enkelte skader på synlige overflater. Gulvbelegget har sprekker og utettheter i overganger. Det er ikke benyttet tettesjikt/membran på veggflater i våtsoner, noe som gjør at gjeldende krav for våtrom ikke er oppfylt. Det observeres rustproblematikk i sluket. Videre bruk av dusjkabinett må påregnes.

Helhetsvurdering - [Sluk bad 1. etasje]

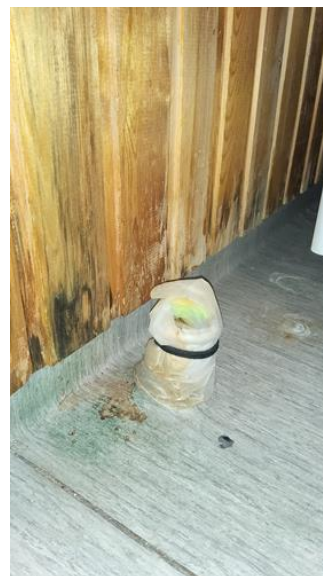
Helhetsvurdering - [Skader på vegg]

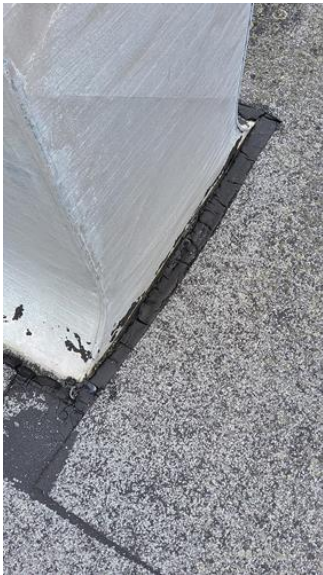
*Helhetsvurdering - [Sprekker i fuge ved takhatt]*

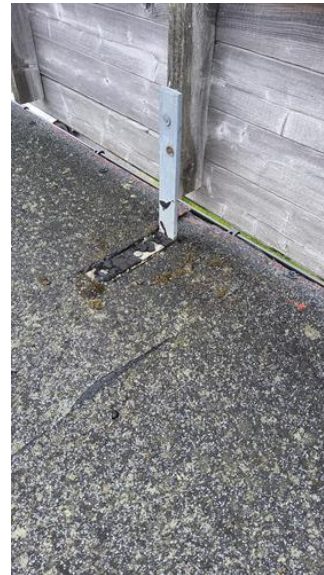
*Helhetsvurdering - [Tettedetalje som er vurder som risiko]*

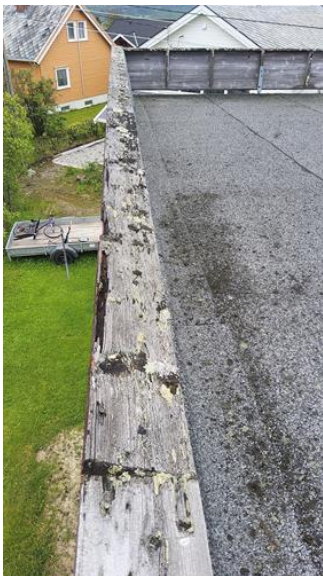
*Helhetsvurdering - [Skader på vannbord]*
