Tilstandsrapport

Fritidsbolig

Nysætervegen 0, 6220

Rapportdato: 16.09.2025

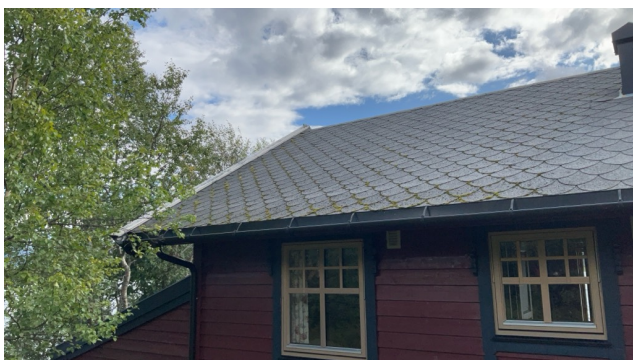
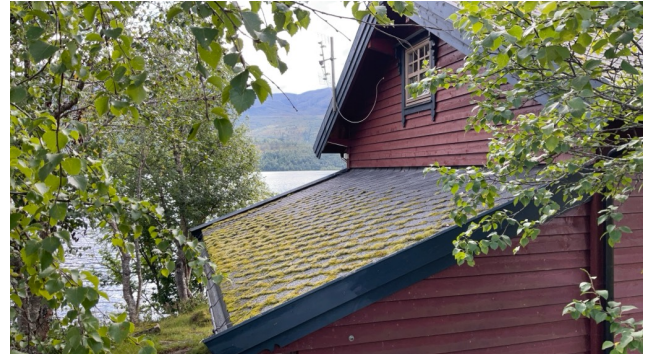
! TG 2 Nedløp og beslag

Det er observert renner og beslag av metall. Renner og beslag er fra byggeår.

- Det bør lages system for bortledning av vann fra taknedløp ved grunnmur.

Koble sammen taknedløp til oppstikk.

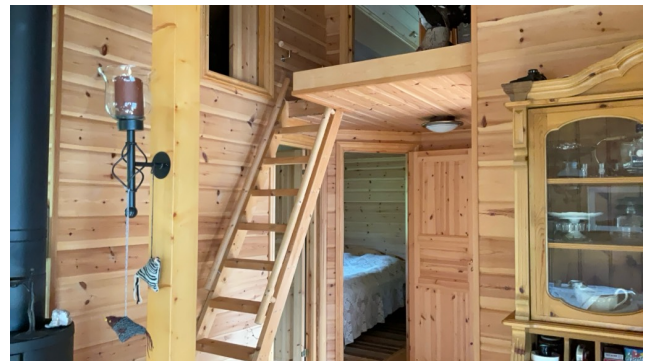
TG 1 Innvendige dører

Innerdører som furu fyllingsdører.
