## **Fridtjof Nansens vei 4**

# Tilstandsrapport

Fridtjof Nansens vei 4  
1605 FREDRIKSTAD  
Gnr./Bnr.: 208/820  
Fredrikstad kommune

Befaringsdato: 23.06.2025

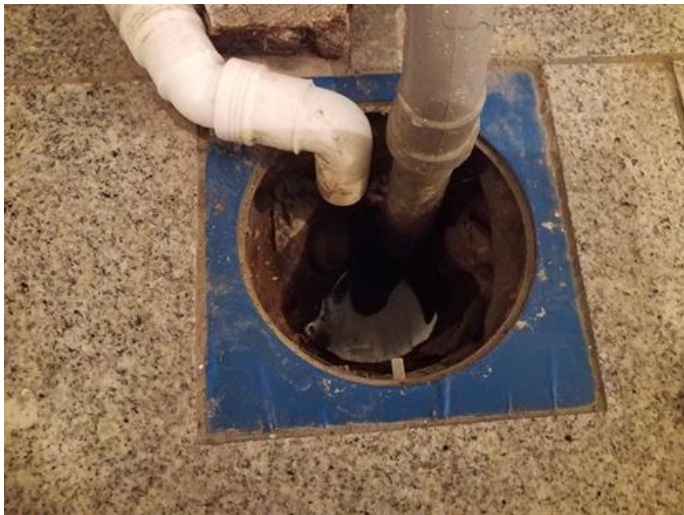
Tekniske anlegg, VVS anlegg (Sjekkpunkter utover det som er inkludert i andre rom) - [Sluk i vaskekjeller.]

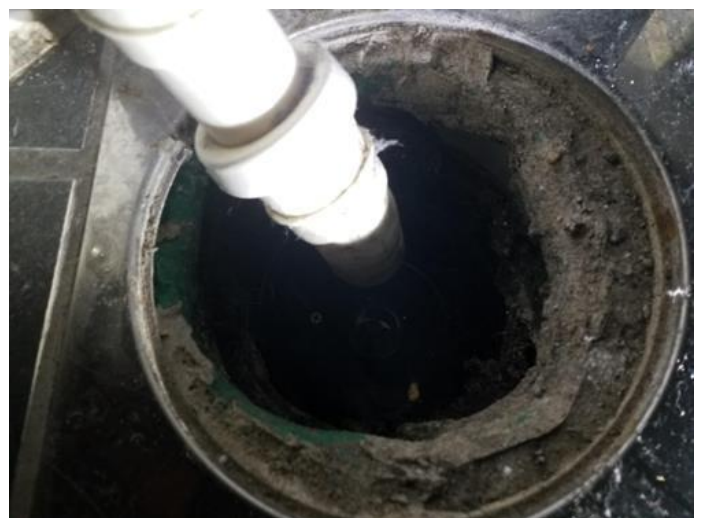
| | Membran, tettesjikt og overgang til sluk. | Tettesjiktet har en alder som tilsier at restlevetiden er usikker. Rommets lekkasjesikkerhet kan derfor ikke verifiseres, eventuelt bør nytt tettesjikt etableres. |

Membran, tettesjikt og overgang til sluk. - [Sluk i badetrom 1 etasje. Under utslagsvask.]
