# Tilstandsrapport

Enebolig

Sigerfjordveien 374, 8406 SORTLAND

Befaringsdato: 19.06.2025

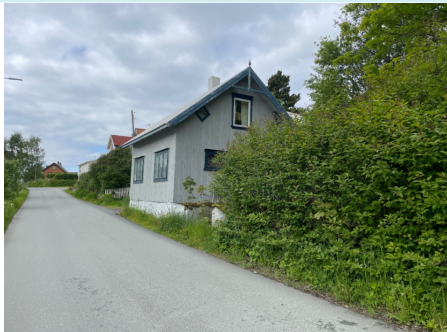
- Det er ikke tilfredsstillende bortledning av vann fra taknedløp ved grunnmur.
- Det mangler snøfangere på hele eller deler av taket, men det var ikke krav om dette på byggemeldingstidspunktet.
- Det mangler tilfredsstillende adkomst til pipe for feier.
- Takrenner/nedløp har store lekkasjer.

Takrenner i plast har store skader, resten av taket mangler takrenner og nedløp.

Manglende takrenner og nedløp fører til større vannbelastning på vegg konstruksjoner og fundamenter som kan gi råte/skader på konstruksjoner.

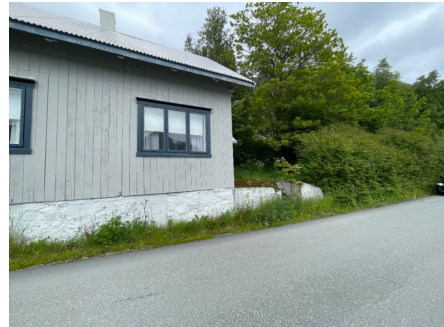
## Veggkonstruksjon

Veggene har trekonstruksjon av ukjent utførelse. Fasade/kledning har stående bordkledning.

- Det er ingen eller liten lufting i nedre kant av kledning mot grunnmur.
- Det er påvist betydelige råteskader i bordkledningen.
- Det er påvist spredte råteskader i bordkledningen.

- Råteskadet trekledning må skiftes ut.
- Råteskader i bordkledningen kan fortsette å utvikle seg både i tilliggende bordkledning og til bakenforliggende veggkonstruksjon, dersom en ikke foretar tiltak.

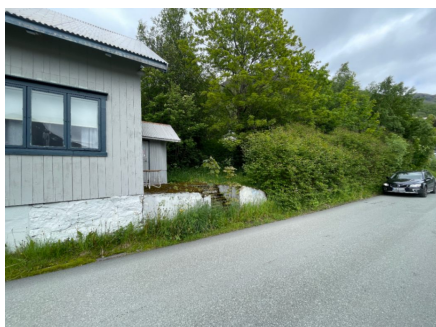
Betongen har noe skader/sprekker.

- Rekkverk må monteres for å lukke avviket.

Det anbefales å montere rekkverk og håndløper av sikkerhetsmessige årsaker, høyder over 50 cm har i dag krav til rekkverk. .

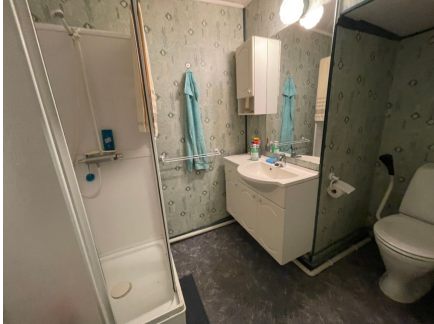
## 1 ETASJE > BAD/VASKEROM

Det er noe skader på plater under vask.

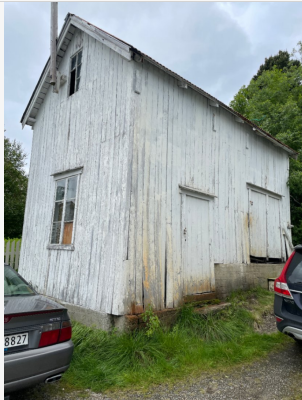
## Uthus

Bygget er i dårlig forfatning, det må påregnes omfattende vedlikehold.
