# Tilstandsrapport

levert av Anticimex AS

Brekkegrendvegen 76  
3805 BØ I TELEMARK  
Gnr./Bnr.: 12/19  
Seljord kommune

Befaringsdato: 25.06.2025

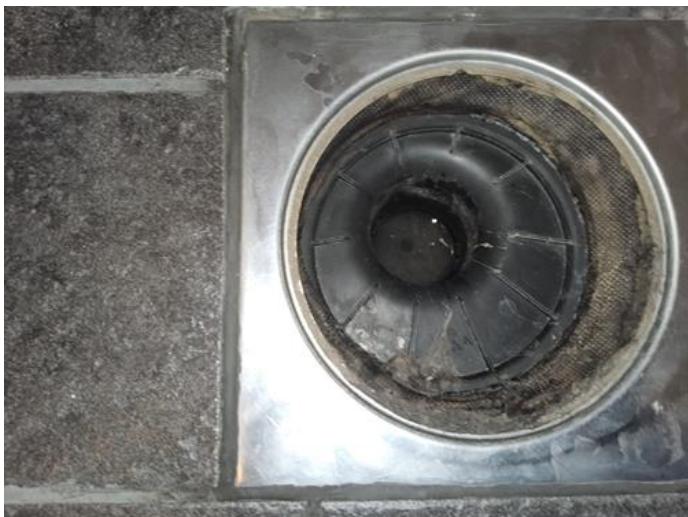
Avløpsrør av støpejern er vurdert til å ha en alder som tilsier at anbefalt brukstid er passert. På bakgrunn av alderen er det grunn til å varsle om risiko for skjulte avvik, svekket funksjon, usikker restlevetid eller lignende forhold som utvikles over tid. Krever oppfølging med jevnlig ettersyn slik at eventuelle tiltak kan iverksettes ved behov.

*Avløpsrør (ink. sluk) - [Sluk på bad i hovedhus.]*

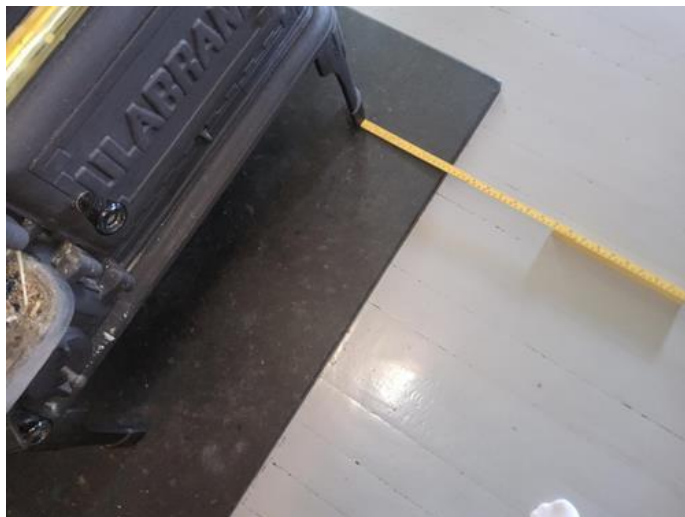
*Ildsteder inne i boligen - [Liten avstand mellom ildsted og brennbart materiale i hovedhus.]*

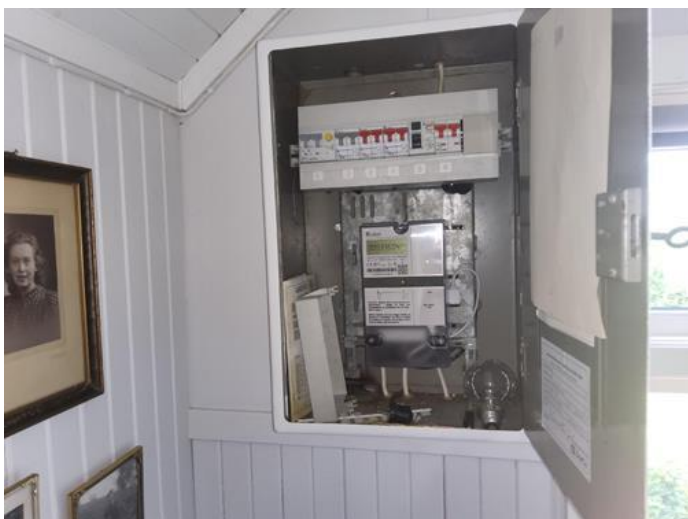
*Elektrisk anlegg - [Sikringsskap. Hovedhus.]*

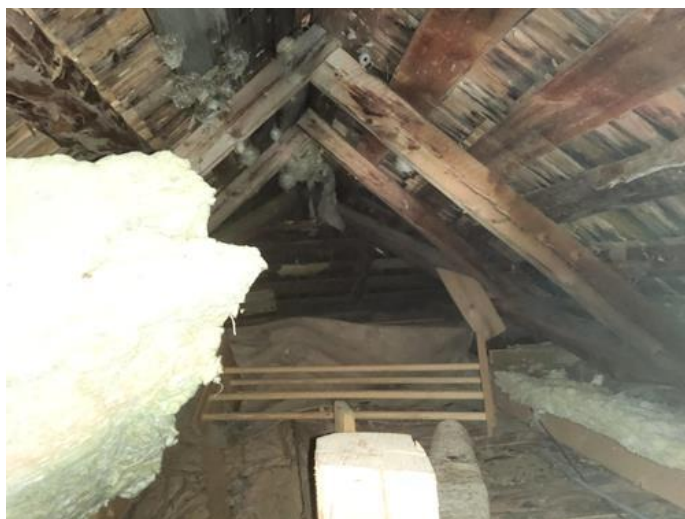
Det er redusert tilkomst for inspeksjon av uinnredet loft. Vurderinger er kun foretatt fra luke med de begrensninger det innebærer. Det er ikke kjent hvordan oppbyggingen er utført. Erfaringsmessig betraktes slike konstruksjoner som risikokonstruksjoner blant annet med tanke på fukt-/kondensproblematikk. Det er ikke observert skader eller symptomer på skader, men skader kan ikke utelukkes. TG2 er valgt for å belyse skaderisiko/behov for eventuelle tiltak. For å kunne stadfeste eksakt tilstand må det utføres ytterligere undersøkelser.

Det ble fra luke observert spor etter (avføring) etter skadedyr/mus. Eventuelt omfang og aktivitetsnivå er ikke kjent. Krever oppfølging med jevnlig ettersyn slik at tiltak kan iverksettes ved behov.  
Skjulte skader kan ikke utelukkes som følge av dette.

*Loft - uinnredet / råloft - [Kryploft hovedhus.]*

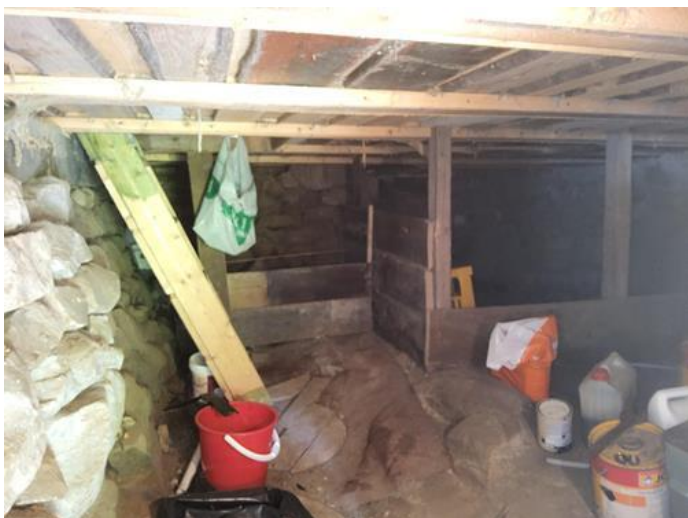
| TG 2 | Innvendig inspeksjon | <p>Det er satt opp stedvis provisoriske understøttelser i krypekjelleren. Fare for svikt/skjevheter i ovenpåliggende konstruksjon. Krever oppfølging med jevnlig ettersyn.</p> <p>Det er ikke etablert fuktsperre mot grunn. Det er økt risiko for skader som følge av oppfukting fra grunnen, oppfølging med jevnlig ettersyn anbefales slik at eventuelle tiltak kan iverksettes ved behov.</p> <p>Deler av krypekjelleren er ikke tilgjengelig for inspeksjon og undersøkelser og følgelig kan det ikke sies noe om eksakt tilstand i denne delen.. Det anbefales å etablere tilstrekkelig tilkomst slik at en fullverdig inspeksjon kan foretaes.</p> <p>Det nevnes spesielt at konstruksjonen med krypkjellere erfaringsmessig er en risikokonstruksjon med tanke på fuktrelaterte skader og krever oppfølging med jevnlig ettersyn slik at eventuelle tiltak kan iverksettes dersom behov. Dersom det er skjulte skader er disse ofte kostnadsdrivende og utbedre.</p> <p>Det opplyses i tillegg av selger at det kommer inn skadedyr (mus) i krypkjelleren. Eventuelt aktivitetsnivå og omfang er ikke kjent. Skjulte skader kan ikke utelukkes som følge av dette. Krever oppfølging med jevnlig ettersyn slik at tiltak kan iverksettes ved behov.</p> <p>Stedvise riss/sprekker i grunnmuren observert. Årsak er ikke kjent. Krever oppfølging med jevnlig ettersyn.</p> |

*Krypekjeller - [Krypekjeller.]*

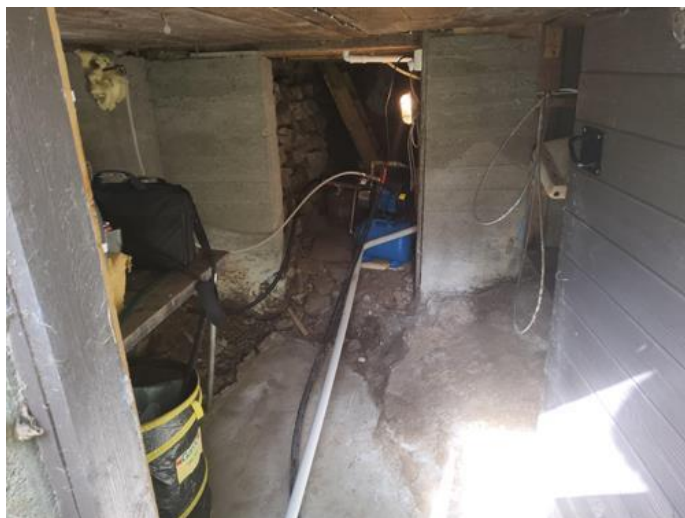
*Krypekjeller - [Krypekjeller]*
