Tilstandsrapport

Enebolig

Eidsfjordveien 434, 8415 SORTLAND

Befaringsdato: 04.07.2025

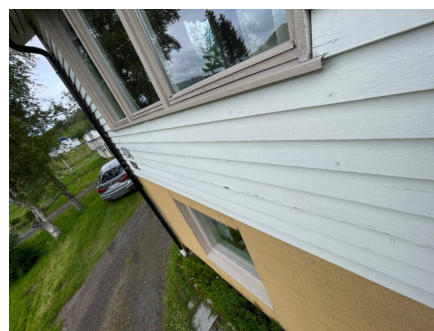
- Karmene i vinduer er slitte og det er sprekker i trevirket.

- Det må påregnes noe vedlikehold og at enkelte vinduer må skiftes ut.

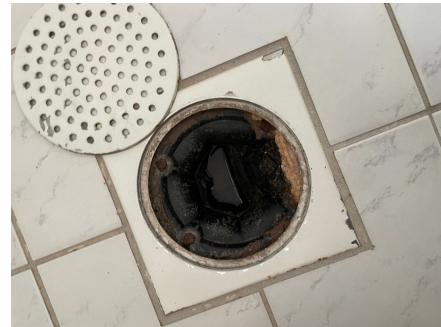
Vegger har tapet, fliser og våtromsplater, det er sprekker i skjøter i tapet, det er huller i vegg fliser i dusjhjørne. Dårlige fuger i dusjsone.

Gulv har fliser, det observeres fliser med sprekker og det måles noe høye fuktverdier.

Badet har dusjhjørne, innredning med nedsenket vask samt toalett. Det er sprekker/krakelering i vask.

- Våtrommet må totalrenoveres. Alle forhold med tettesjikt, våtsone, sluk m.m. må dokumenteres.
- Manglende oppgradering av våtrommet medfører høy risiko for at konstruksjonene ikke vil tåle vanlig bruk av vann eller lekkasjer. Selv om det er dusjkabinett, er det fortsatt en betydelig risiko for at våtrommets konstruksjoner ikke tåler lekkasjer. Dette kan føre til fuktskader på tilstøtende konstruksjoner.

Kostnadsestimat: 100 000 - 300 000

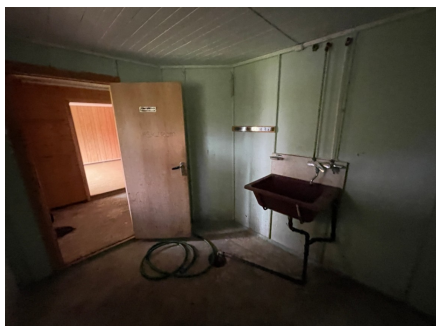
Vurdering av avvik:

- Våtrommet må totalrenoveres. Alle forhold med tettesjikt, våtsone, sluk m.m. må dokumenteres.
- Manglende oppgradering av våtrommet medfører høy risiko for at konstruksjonene ikke vil tåle vanlig bruk av vann eller lekkasjer. Dette kan føre til fuktskader på tilstøtende konstruksjoner.

Kostnadsestimat: 100 000 - 300 000

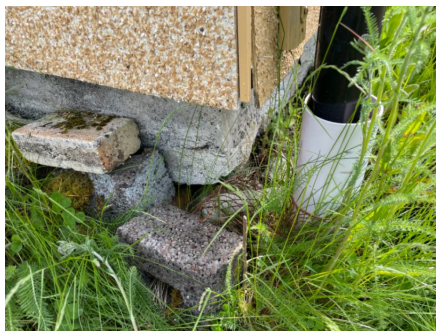
- Det er registrert horisontalriss som er symptom på jordtrykk.
- Det er registrert utsigning av masser under grunnmuren.

Det observeres vertikal sprekke i mur mot øverside. Mur er kledd på utside og deler på innsiden, derfor vanskelig å inspisere. ellers er det småsprekker i mur hvor denne er synlig.

- Påviste skader må utbedres.
- Lokal utbedring må utføres.

Kostnadsestimat: 50 000 - 100 000

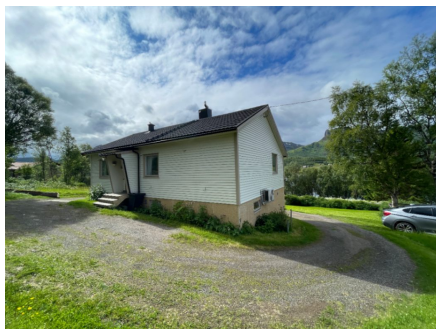
Terrenget faller lett mot bygning som gjør at både overvann fra terreng og vann fra taknedløp kan renne mot fundamenter og grunnmur.

- Det bør foretas terrengjusteringer.
