# Tilstandsrapport

Enebolig

Sørfinnsetveien 56, 8140 INN DYR

# gnr. 20, bnr. 52

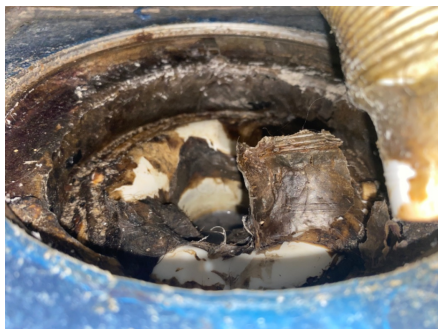
- Membran kan ikke konstateres (ikke synlig og det foreligger heller ikke dokumentasjon).
- Det er avvik:

- Tiltak:
- Det må gjøres nærmere undersøkelser. Manglende membran/tettesjikt medfører risiko for lekkasjer og fukt i konstruksjonen.

Rengjør sluk jevnlig

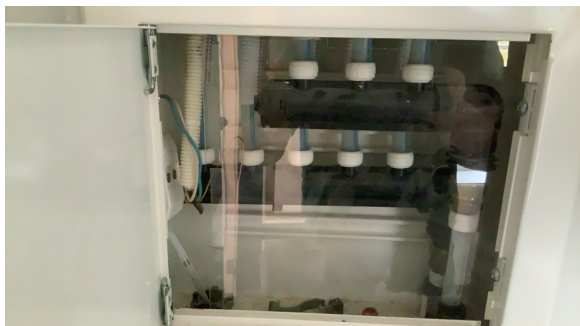
Innvendige vannledninger er av plast (rør i rør). Det er besiktiget i rørskap og fra luke i krypkjeller.

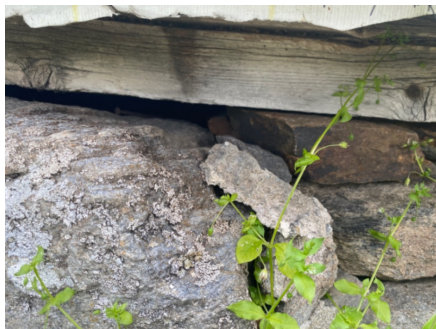
- Det er avvik:

Åpninger må tettes uten å ødelegg for lufting av kryprommet.
