# Tilstandsrapport

Enebolig

Holmenveien 5, 8407 SORTLAND

Befaringsdato: 08.07.2025

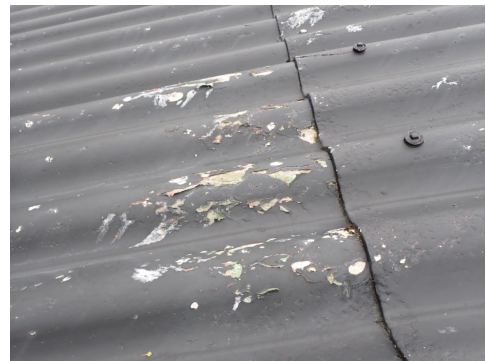
Det er en del slitasje, sprekker og mindre skader i taktekket, mest mot sør.

En del oppsprekking i plater

Hvis man velger å beholde taktekket, må vindskibord mot øst byttes. Det samme gjelder panel i overgang til tilbygget (øst).

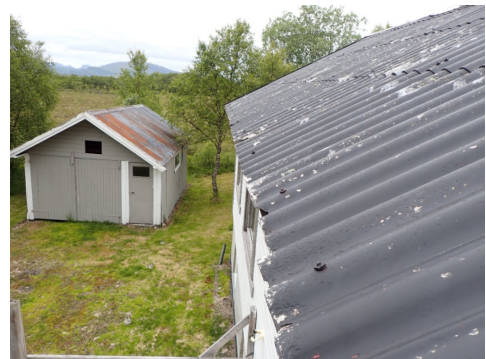
Skader i plater, hovedsakelig ved takfot mot sør

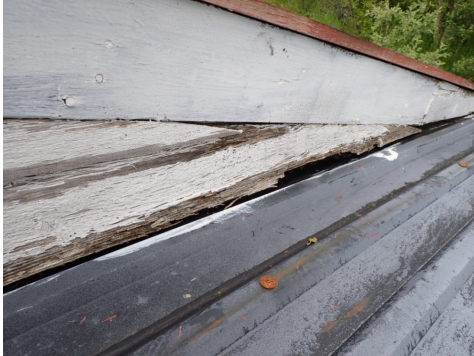
Råte i panel i overgang mot eldste del

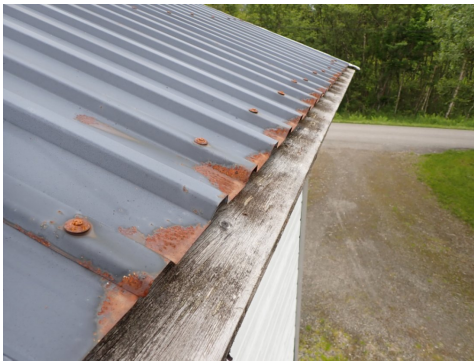
En del rust i nedre del av takplater, samt på takspiker.

Metallplater er for korte, rust i nedkant

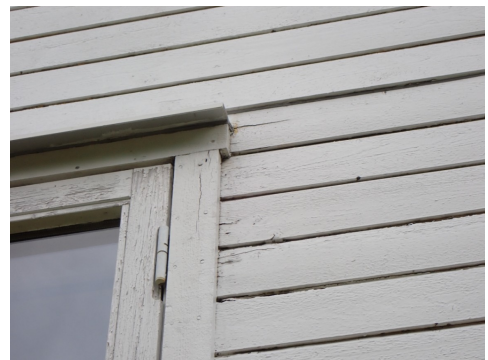
Mulig råte ved dør mot vest

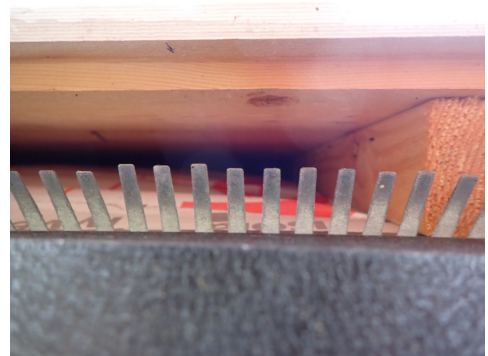
- Det er ingen eller liten lufting i nedre kant av kledning mot grunnmur.
- Det er påvist andre avvik:

Musbånd dekker ikke hele åpningen

Der det er 5 cm lufting bør det gjøres tiltak slik at musbånd dekker hele åpningen.

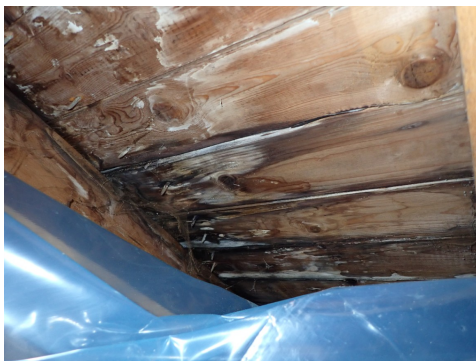
Til dels store fuktmerker og begynnende råteskader i deler av undertak, nord for pipa. Her var det hengt opp plast for å "drenere" vann ned til en balje. Fuktmerker kan ses i himling i kjøkken, samt i utvendig takkasse. Merker er etter all sannsynlighet fra før det ble montert nytt pipebeslag. Fuktmåling viser rundt 9-10 % RF, som er bare litt over det som forventes for uttørket materiale, men fremdeles innenfor "tørt".

Fuktskjolder/begynnende råte i undertak.

Skadet undertak kan byttes ut ved fremtidig bytte av taktekke. Ved oppussing i 1.etg, bør det legges diffusjonssperre i himling. Tilleggisolering kan vurderes. Kostnader er kun for lufting.

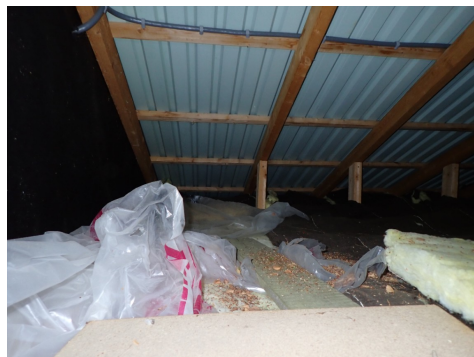
Fra kvist over tilbygg

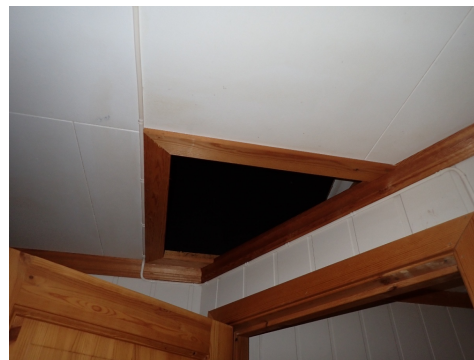
Luke til kvist "delt i 2"

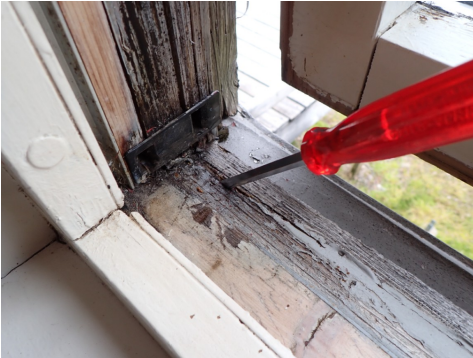
For korte pakninger, slitasje mellom karm og glassfelt

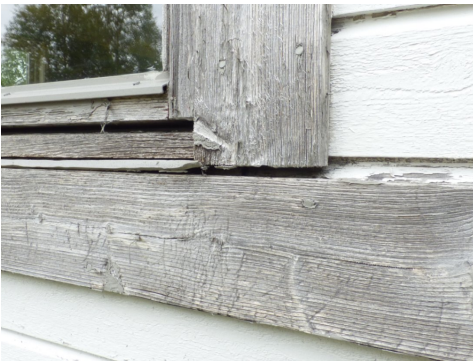
Utvendig slitasje, feil utførelse av utvendig omramming

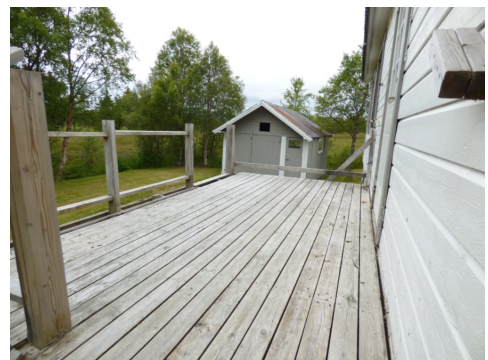
Veranda ved inngang

Stedvis råteskader i dekke. Det mangler flere dekkebord ytterst.

Det bør da sørges for lufting mellom veranda og kledning på vegg, samt at dekke er senket ca 10 cm i forhold til terskel på dør.

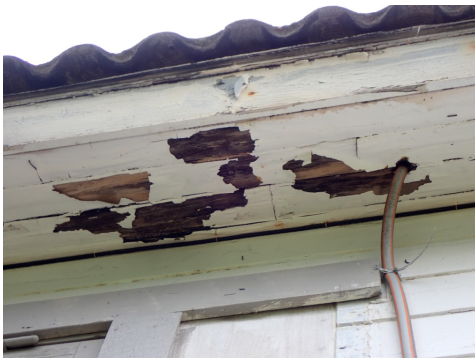
Fuktmerker/begynnende råte i takkasse mot nord. Dette skyldes trolig tidligere lekkasjer rundt pipa.

Begynnende råte i takkassen

Deler av takkassen bør byttes. Dette bør ses i sammenheng med bytte av taktekke og evt bytte av bordkledning.

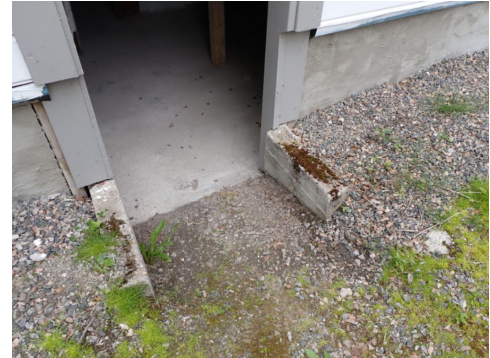
Fall ned til kjeller

Det bør gjøres tiltak ved inngang til kjeller for å begrense/hindre innsig av vann.

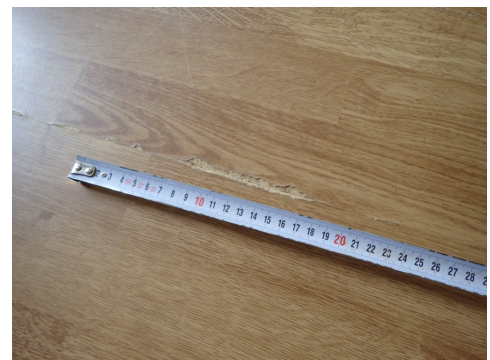
Generelt slitasje i alle overflater. Avvik nevnes ikke i hvert enkelt tilfelle. Laminat har større og mindre skader i alle rom. Selv om slitasje i f.eks stua er begrenset til mindre områder, bør laminat i alle rom byttes. På vegger er det tilsvarende; fra mindre slitasje til større slitasje/skader. I flere rom kan nok overflater berges med vedlikehold, men i hovedsak bør overflater byttes ut.

Eksempel på slitasje i laminat (stue)

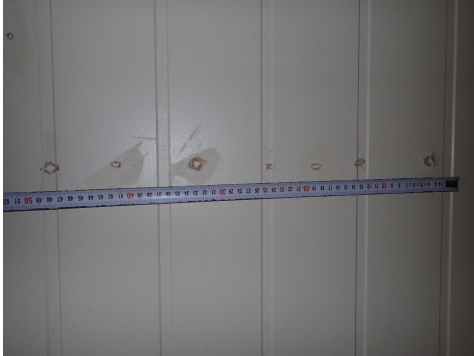
Eksempel på merker i vegg (soverom mot nordøst)

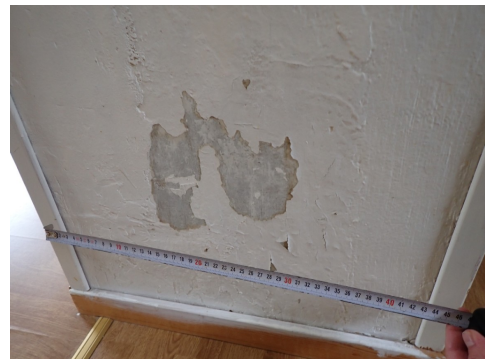
Eksempel på flassing, pipe

Pipehatt må trolig også endres mtp feiing.

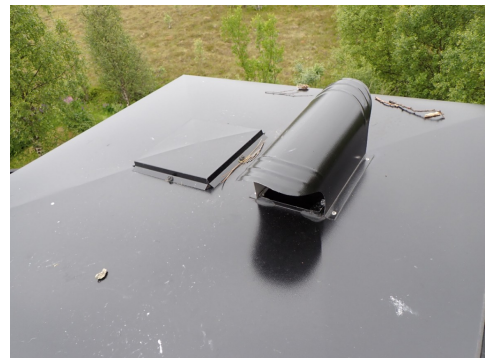
2-løps pipe, ene løpet er tettet

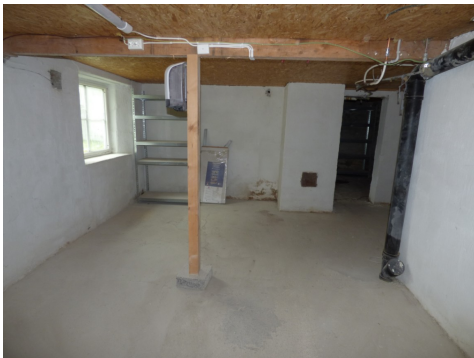
Fra rom i midten

Fuktsøk viser forhøyet fuktverdi i gulv og vegger. Det er mest sannsynlig ikke lagt plast i grunnen før støping.

Fuktnivået er det lite å gjøre med fra innsiden, god lufting kan hjelpe på. Gulv i rom mot vest kan vurderes utbedret.

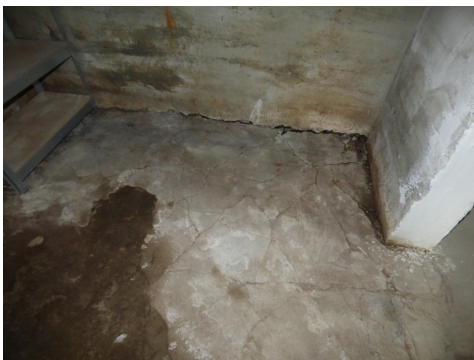
Til dels mye oppsprekking i gulv i rom mot vest.

Oppsprekking av betong i rom mot vest

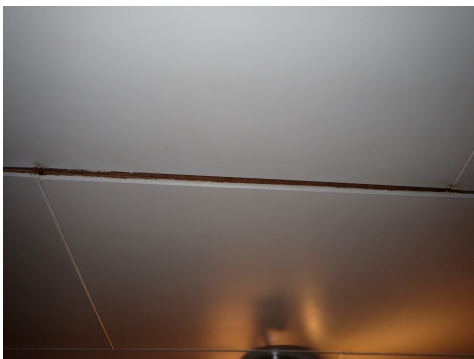
Himlingsplater er trykket ned

Hele rommet må oppgraderes.

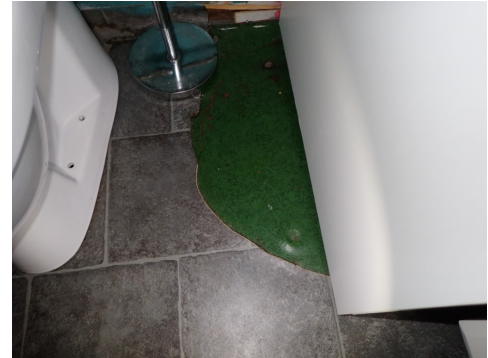
Deler av det øverste belegget mangler

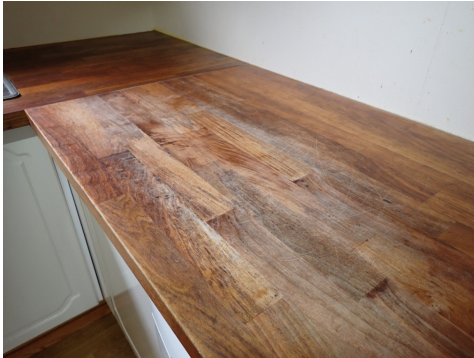
Slitasje i benkeplate

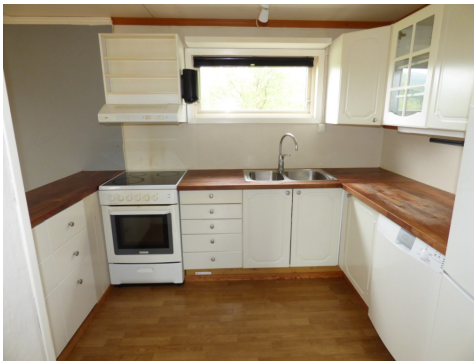
Kjøkkeninnredning

Mindre fuktskade i skap under vask, samt små fuktskader i fronter under vask.

Fuktskader i veggplater bak vask.

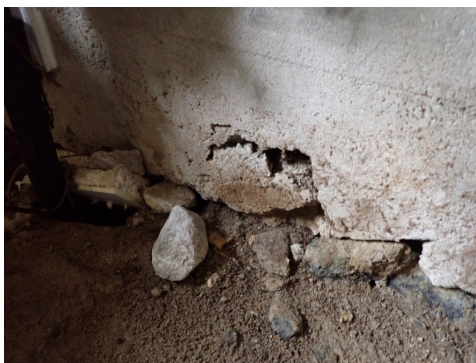
En del innvendige skader i kjellerrom mot vest.

Skader i kjellerrom mot vest

- Lokal utbedring må utføres.

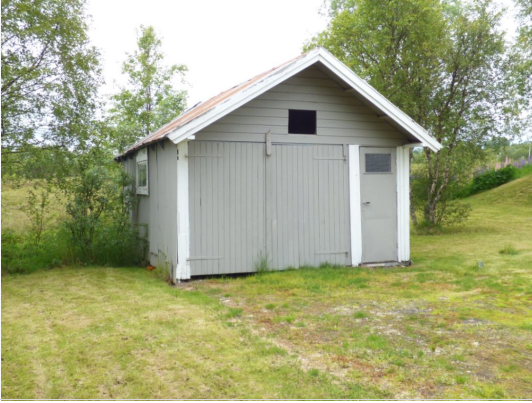
Sprekk også i glass i dør; døra er veldig treg og må sparkes igjen.

Det vil mest sannsynlig ikke være regningssvarende å reparere/utbedre eksisterende garasje. Bygget bør rives og ny garasje bygges.
