VEDTEKTER FOR SAMEIET DALSBERGSTIEN 20 C

Befaringsdato: 07.08.2025

Rapportdato: 11.08.2025

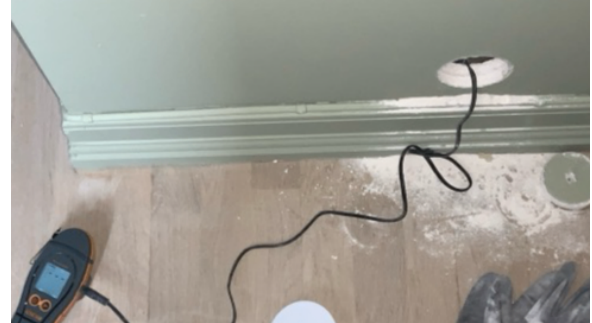
Vurdering av avvik:

- Det er påvist sprekker i fliser.
- Svertesopp er registrert

Måling på overflate i dusj

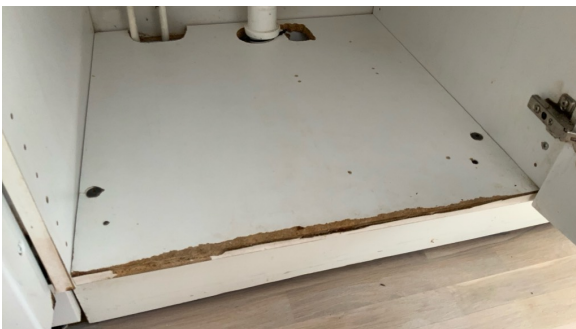
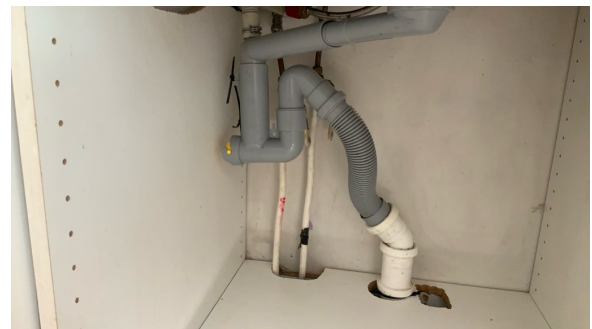
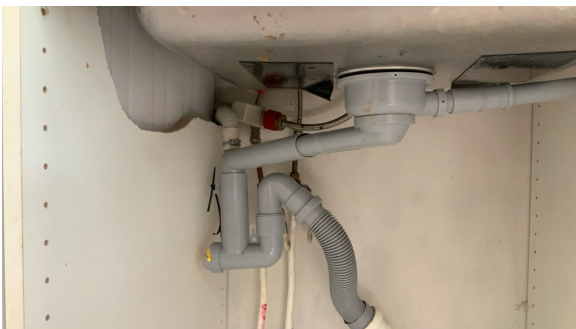
1. ETASJE (VENSTRE) > KJØKKEN

Vurdering av avvik:

- Det er påvist skader på overflater/kjøkkeninnredning utover normal slitasjegrad.

Ingen tegn til lekkasjer fra røranlegget på befaring. Det anbefales montering av Waterguard og komfyrvakt. Krav i dag ved slike installasjoner.

- Det må påregnes lokal utbedring/utskiftning.
