# EGENERKLÆRINGSSKJEMA

| Hesttrøa 1 | |
| MELHUS | 7224 |

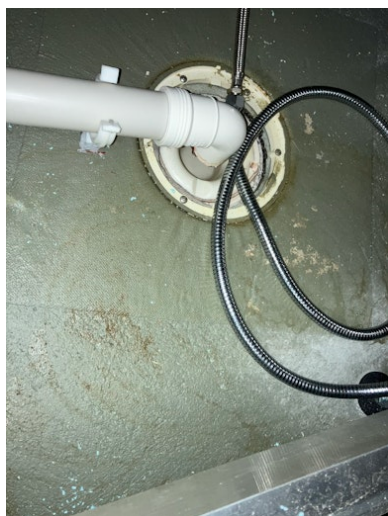
Det er synlig bruk av både membran og mansjett under klemring i sluk.

Bilde av sluk under badekar.

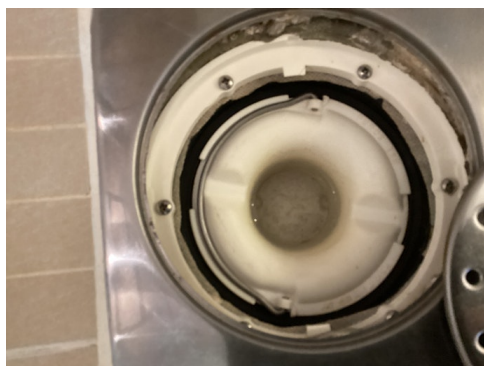
Bilde av sluk i dusjsone.

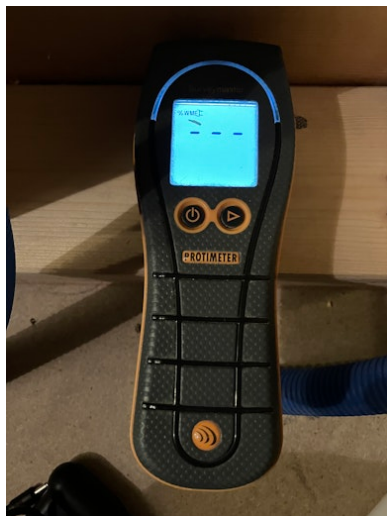
Fuktmåling er utført i tilstøtende rom kott bak dusjsone uten å påvise unormale forhold.

Ingen konstaterte fuktskader.

Bilde av fuktmåling.

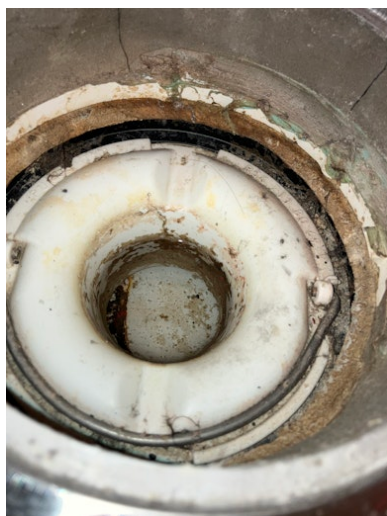
Det er synlig bruk av både membran og mansjett under klemring i sluk.

Bilde av sluk.

Det er våtromspanelet som fungerer som tettesjikt på veggene. Det bemerkes at panelet ikke er lagt iht leggeanvisning fra produsent, det registreres manglende bunnlist i nedre del av plater. Dette er uheldig og kan medføre at fukt trenger inn under panelet ved vannsprut.

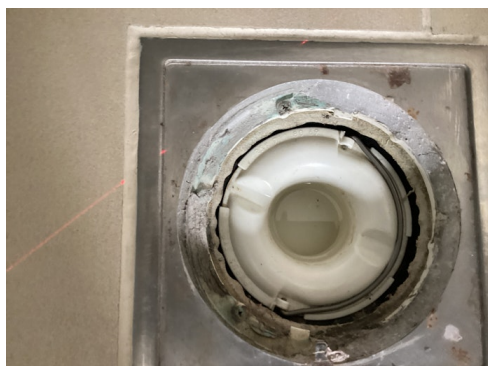
Det er synlig bruk av både membran og mansjett under klemring i sluk.

Bilde av sluk

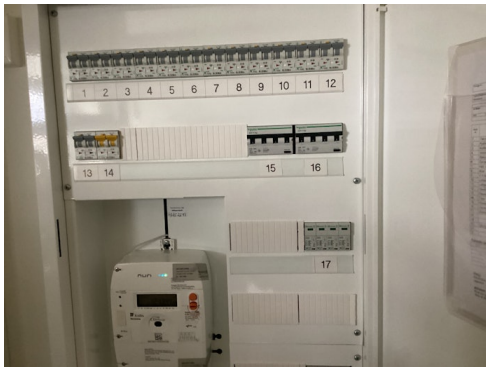
Bilde av sikringskap

Det anbefales at el-anlegget på generelt grunnlag undersøkes av godkjent elektriker/ el-takstmann. En hver eier eller bruker har til en hver tid ansvarlig for det elektriske anlegget
