# Tilstandsrapport

levert av Anticimex AS

Jønnbuflåtin 48  
3804 BØ I TELEMARK  
Gnr./Bnr.: 9/488  
Seksjonsnr. : 16  
Midt-Telemark kommune

Befaringsdato: 13.08.2025

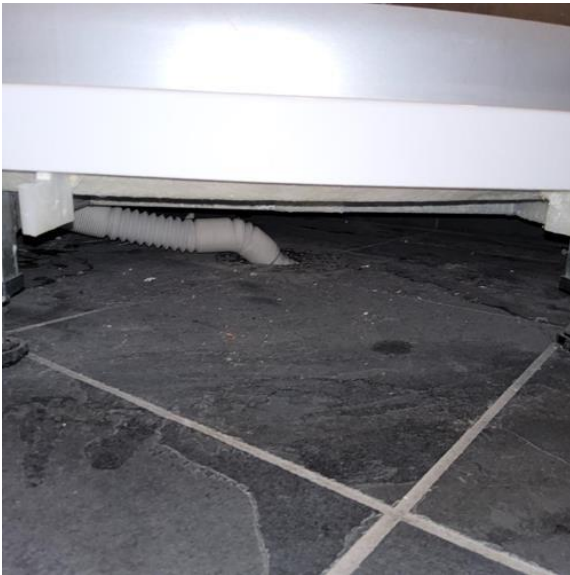
| | | Annet | TG2 settes på bad for å fremheve risiko ved å ikke ha veggmembran på baderom. Krever forsiktighet ved bruk av vann, og fortsatt bruk av dusjkabinett. Servantkran på bad 1. etasje er løs og bør festes.<br><br>Tilkomst til sluket er redusert. Grunnet plassering av dusjkabinett er det ikke mulig å foreta undersøkelse av sluket. Dette kan ha betydning for rommets lekkasjesikkerhet. Dusjkabinett kan ikke flyttes grunnet inventar og vannrør. |

*Innvendig - [Sluk under dusjkabinett bad 2.etasje ]*

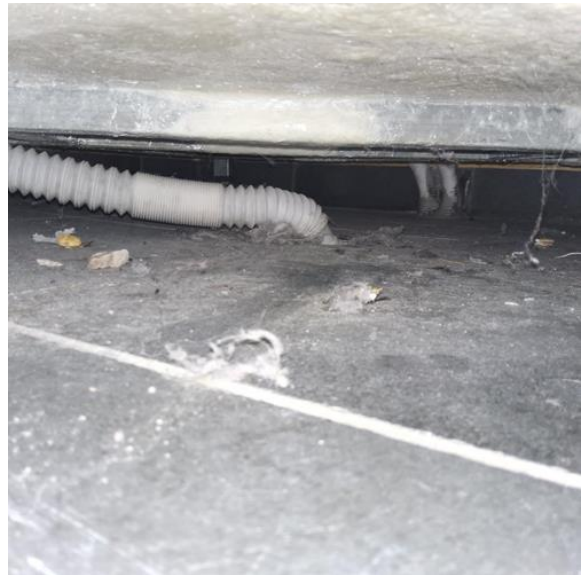
*Innvendig - [Sluk under dusjkabinett bad 1.etasje ]*

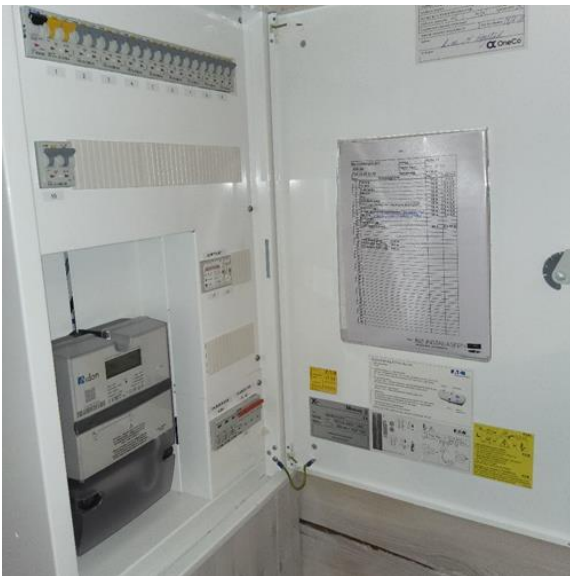
*Elektrisk anlegg - [Sikringsskap og kursoversikt plassert i soverom]*

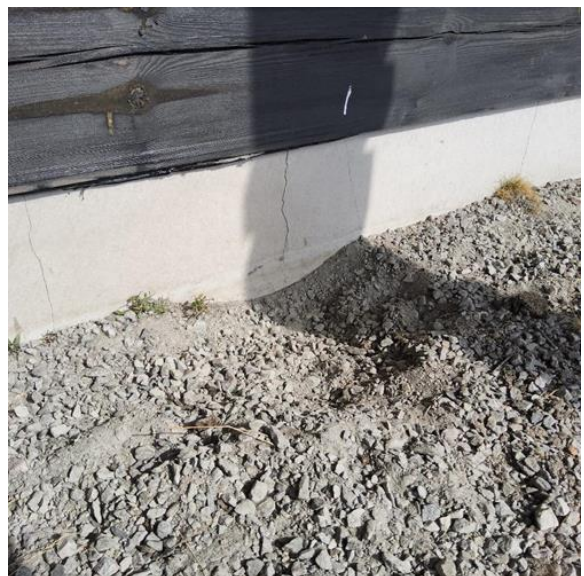
| | TG 2 | Grunnmur | Sprekker i grunnmursplater. Ukjent årsak. Oppfølging med jevnlig ettersyn anbefales. |

*Utvendig - [Sprekker i grunnmur]*
