Tilstandsrapport

Enebolig

Søndre gate 54, 8450 STOKMARKNES

Befaringsdato: 11.06.2025

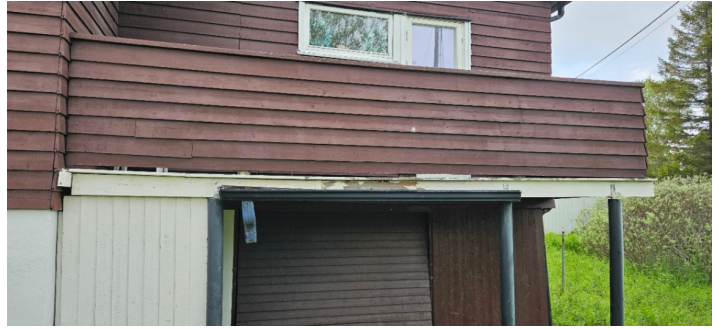
Balkong loft

Det er balkong loftet, med adkomst fra soverom. Balkongen har tett gulv med ukjent tekke, og plastfliser. Tett rekkverk. Noe råteskader.

- Det er påvist fukt-/råteskader i konstruksjonen.
- Mer enn halvparten av forventet brukstid er passert på tettesjikt/membran.
- Konstruksjonene har skjelheter.

- Tidspunkt for utskiftning av tettesjikt/membran nærmer seg ut ifra alder på dagens tekking.
- Råteskadede konstruksjoner må skiftes ut.
- Lokal utbedring må utføres.

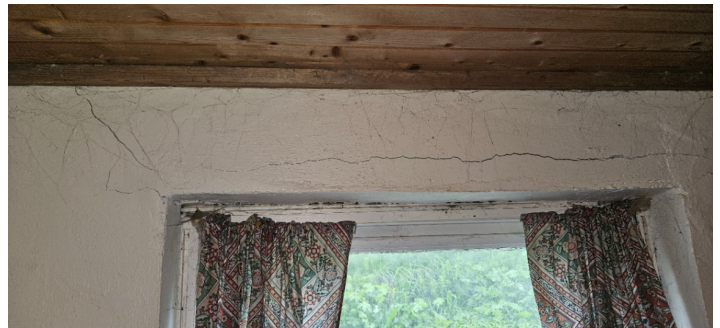
Kjellerinngang

- Det er registrert skråriss som er symptom på setninger.
- Det er registrert utsigning av masser under grunnmuren.
- Grunnmuren har sprekkdannelser.
- Grunnmuren har setningsskader.

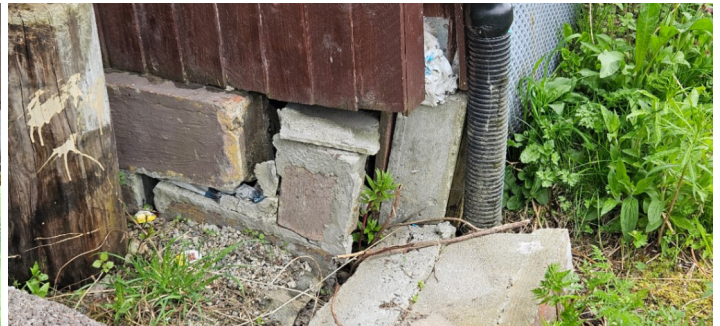
Ved kjellerinngang

Utklemt fundamentering
