Tilstandsrapport

Enebolig

Husnakken 33, 6230 SYKKYLVEN

Befaringsdato: 16.02.2026

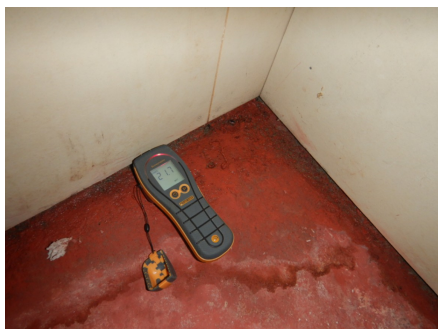
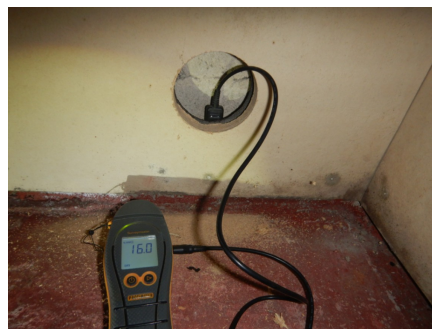
- Det er påvist indikasjoner på noe fuktgjennomtrenging i kjellergulv.
- Det er påvist indikasjoner på noe fuktgjennomtrenging inn i kjellermur.
- Det er påvist synlig fuktighet på mur/gulv i kjeller.
- Det er påvist synlige fukt/råteskader i treverk i underetg./kjeller, hulltaking er derfor ikke nødvendig

Det er boret inspeksjonshull i bod mot yttervegg mot terreng og det er målt 16 vekt-% fukt i bunnsvill/utforsingslekt, som ansees som normalt utifra byggeår og konstruksjon. Det er benyttet asfaltpapp mot grunnmur som var vanlig på utførelsestidspunkt, men det blir ikke benyttet papp i slike konstruksjoner idag. Det er stedvis saltutslag på grunnmur mot terreng.

Det er påvist fukt på gulv i bod og det er også fukt ved vanninntak i vaskerom.

Det er usikkert hva som er årsaken til fukt på gulv og ved vanninntak i vaskerom, men fuktigheten er i omtrent samme område og det kan være skade på selve vannrøret inn til boligen. Øvrige områder langs yttervegg i boden har "normale" fuktverdier slik at fuktproblemet er i et spesifikt område. Men dette må undersøkes nærmere av rørlegger som muligens kan kontrollere vannrør inn til huset.

- Det må foretas tiltak for å redusere/begrense fuktgjennomtrenging inn i kjeller.

- Det må foretas tiltak for å utbedre årsak til fukt-/råteskadene samt utbedre råteskadene

Kostnadsestimat: 20 000 - 100 000

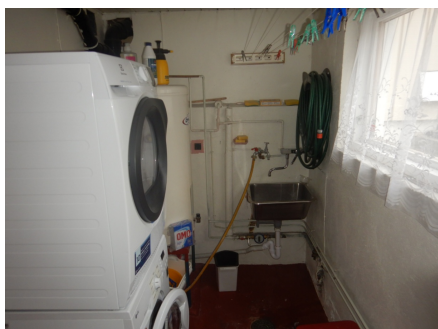
UNDERETASJE > VASKEROM

Vaskerommet har standard fra byggeår. Det er påvist saltutslag på grunnmur og det er fuktlekkasjer ved vanninntak. Støpejernsluk. Tettesjikt og rommets overflater har oversteget normal levetid og holder ikke dagens krav til fuktsikring av våtrom.

Rommet holder ikke dagens krav til fuktsikring av våtrom og står foran oppgradering.

Det er saltutslag på nedre del av grunnmur og det er avskalling av maling og slitasjer på betonggulv. Det trekker fukt gjennom grunnmur ved vanninntak.

- Våtrommet har behov for omfattende oppgraderinger. For å sikre en løsning som oppfyller gjeldende krav, bør tettesjikt, sluk og røropplegg oppgraderes og dokumenteres.
- Manglende oppgradering av våtrommet medfører høy risiko for at konstruksjonene ikke vil tåle vanlig bruk av vann eller lekkasjer. Dette kan føre til fuktskader på tilstøtende konstruksjoner.

Kostnadsestimat: 20 000 - 100 000

Området ved vanninntak må undersøkes nærmere for eventuelle skader på vannrør. Saltutslag må fjernes og grunnmur tørkes ut.

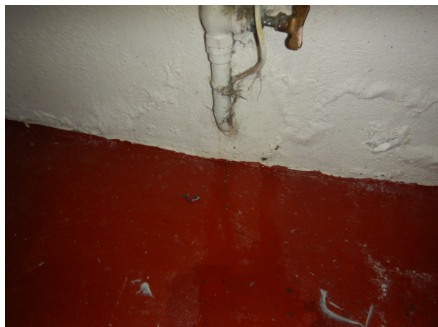
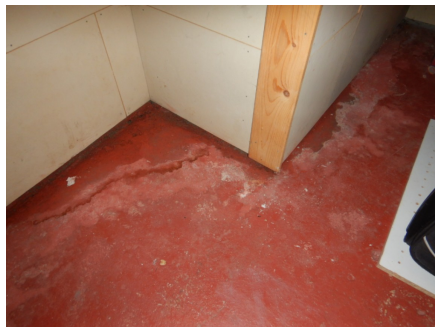
Det er påvist fuktlekkasjer ved vanninntak i vaskerom i underetasje, og det er påvist fukt på gulv/vegg i omtrent samme område i tiliggende bod.

Det er usikkert hva som er årsaken til fukten ved vanninntak, men det kan tyde på at det er sprekk e.l. i vannrør inn til huset. Dette må undersøkes nærmere av rørlegger.

Kostnadsestimat: 20 000 - 100 000
