# Tilstandsrapport

levert av Anticimex AS

Niels Juels gate 42  
0257 OSLO  
Gnr./Bnr.: 213/266  
Seksjonsnr. : 9  
Oslo kommune

Befaringsdato: 15.09.2025

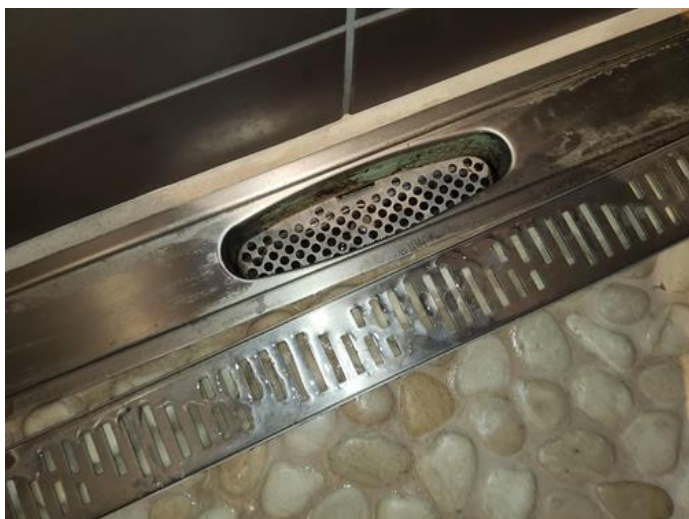
*Kommentar - [Sluk bad 2]*

Nivåforskjell fra døråpning på topp overflate gulv og til hovedsluk er på tilfeldig sted målt til ca. 20 mm. Dette er vurdert til å ikke være tilfredsstillende mht lekkasjesikkerhet.

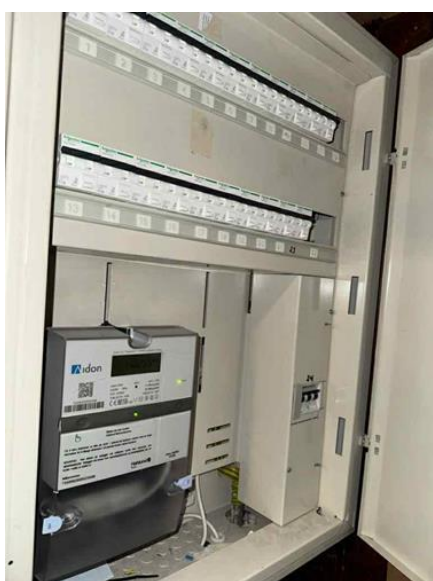
*Kommentar - [Sikringsskap]*

| | TG 2 | Forenklet vurdering av det elektriske anlegget | <p>Det er ikke fremlagt samsvarserklæring på det elektriske anlegget (tilstandsgrad settes i henhold til NS3600).</p> <p>Med bakgrunn i ovennevnte avvik bør det gjennomføres en utvidet el-kontroll av en kvalifisert elektrofaglig person.</p> |
