# Tilstandsrapport

Tomannsbolig

Lykkentreffveien 23 A, 8400 SORTLAND

Rapportdato: 28.07.2025

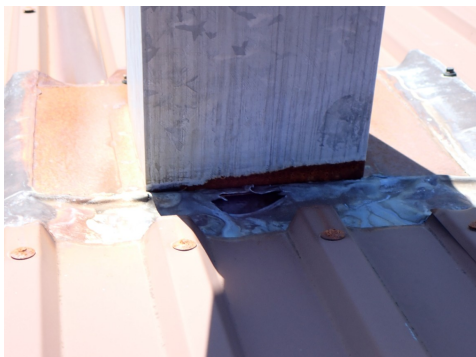
Hull i beslag på lyftelyr

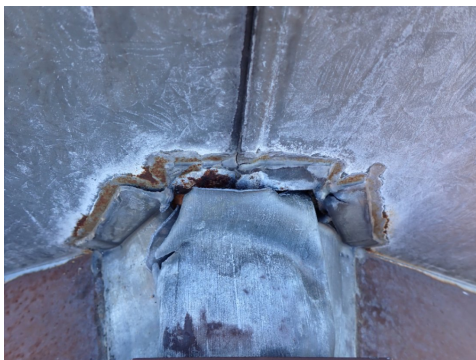
Hull/åpning i blybeslag rundt pipa, ved møne. Utførelsen av overgang mønebeslag/krage på pipa er generelt utført slik at det kan være fare for inntrenging av fukt. (Det er fuktskjolder på trekonstruksjoner ved pipa på kvisten).

Hull/åpning i beslag ved pipa

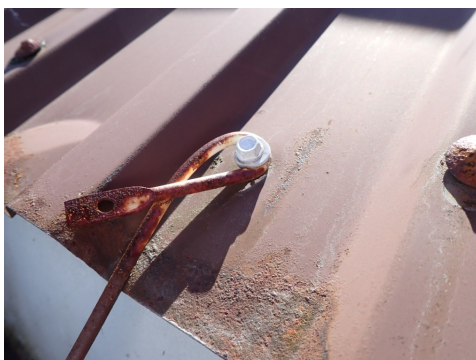
Feil innfesting av takrenne

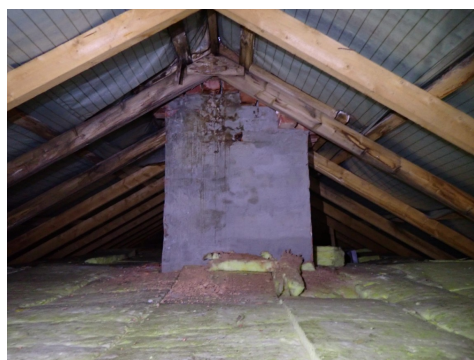
Fra kvisten

Det er ikke montert diffusjonssperre (plast) i himling i 2.etg.  
Fuktskjolder på sperrer, mest ved pipa. Fuktmåling ved pipa viser over 15 % RF (bør ligge på rundt 8 % eller mindre).

Ved et fremtidig bytte av taktekke, bør også undertaket byttes.

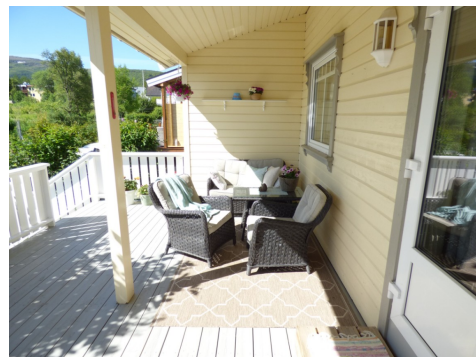
Veranda mot sør

- Rekkverket er for lavt i forhold til dagens krav til rekkverkshøyder.
- Det er påvist andre avvik:

Levegg mot vest bør kles utvendig.

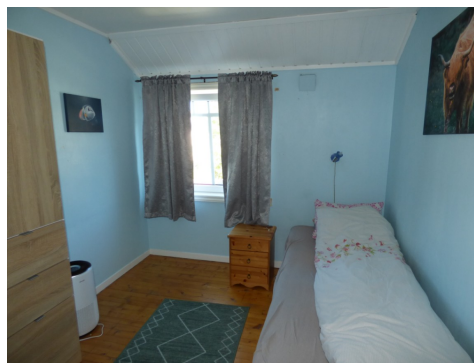
Soverom mot nordøst

En del malingsflekker på gulv på soverom mot nordøst.

En god del merker/småskader i tapet på soverom mot nordøst.

Tapet på soverom mot nordøst bør byttes.

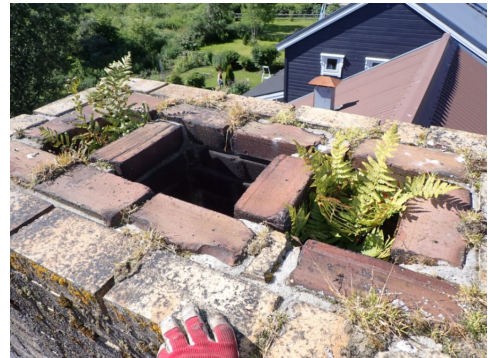
Det gror planter i begge lufteløpene på pipa. Kvist i felles røykrør.  
Grovpusset på kvist sprekker opp, mindre deler har falt av.

Det gror godt i pipa

Det bør vurderes å utbedre puss på kvisten.

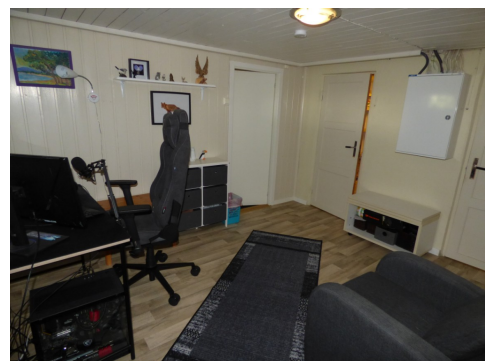
Hobbyrom

- Det er påvist indikasjoner på noe fuktgjennomtrenging i kjellergulv.
- Det er påvist indikasjoner på noe fuktgjennomtrenging inn i kjellermur.
- Det er påvist andre avvik:

Fuktsøk viser forhøyet fuktverdi i gulv.

Fuktsøk viser forhøyet fuktverdi på vegger, lavere verdi høyere opp på vegg.

- Det påviste fuktnivå gir grunn til å overvåke konstruksjonen jevnlig for å se utvikling over tid, og eventuelt foreta tiltak for å unngå fuktskader.

Stedvis, mindre utbedringer.

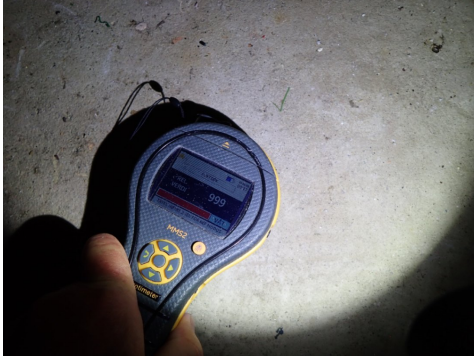
Fuktsøk, kott under trapp

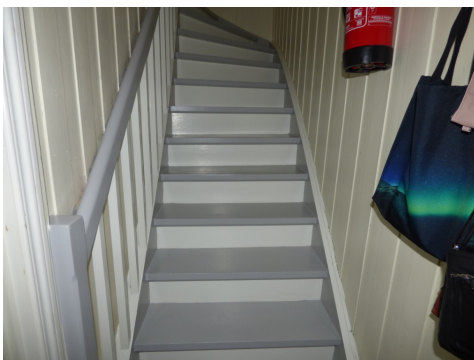
Trapp mellom 1. og 2.etg

Malt trapp i tre fra 1.etg til 2.etg.  
Rekkverket er strengt tatt bare 88 cm (skal være 90 cm), men siden trappen går mellom 2 vegger, regnes ikke dette som et avvik.

- Åpninger i rekkverk er større enn dagens forskriftskrav til rekkverk i trapper.
- Det mangler håndløper på vegg i trappeløpet.
- Det er påvist andre avvik:

- Åpninger er såpass store at det ut ifra sikkerhetsmessige forhold anbefales å lage mindre åpninger.
- Håndløper bør monteres, men det var ikke krav på byggetidspunktet.

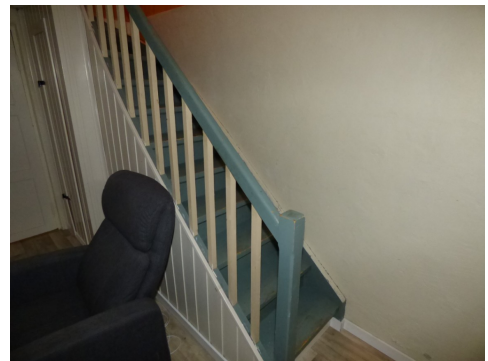
Trapp fra kjeller til 1.etg

- Åpninger i rekkverk er større enn dagens forskriftskrav til rekkverk i trapper.
- Det mangler håndløper på vegg i trappeløpet.
- Rekkverkshøyder er under dagens forskriftskrav til rekkverk i trapper.
- Det er påvist andre avvik:

Rekkverkshøyde er ca 78-81 cm. Åpninger i rekkverk er ca 12 cm.  
En del knirk, stedvis en del slitasje/småskader i trinn.

Trappen trenger noe vedlikehold.

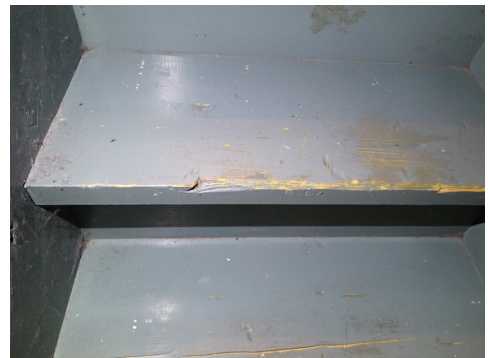
Stedvis en del slitasje/småskader i trinn

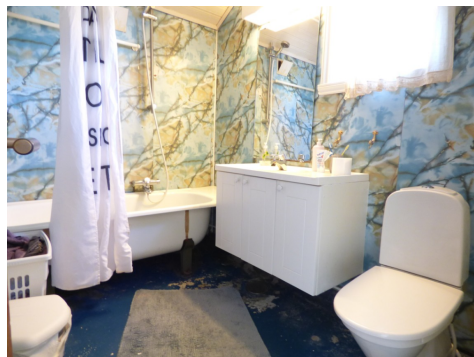
Bad

En god del skader i veggplater, fuktskader bak badekaret.

Maling på gulv flaser. Det er ingen fungerende membran. Mindre sprekk i betongen på gulvet.

Noe mindre krakelering i vask/småskader i benk.

- Våtrommet må totalrenoveres. Alle forhold med tettesjikt, våtsone, sluk m.m. må dokumenteres.

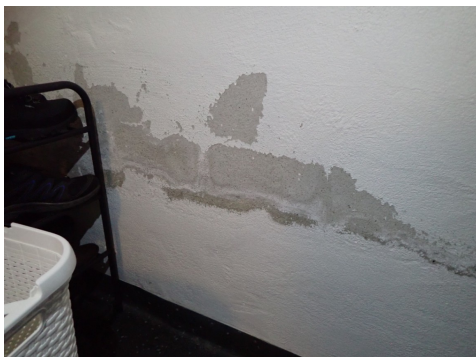
Avvik på yttervegg skyldes utvendige faktorer og kan ikke hindres med innvendige tiltak.

Flassing på yttervegg

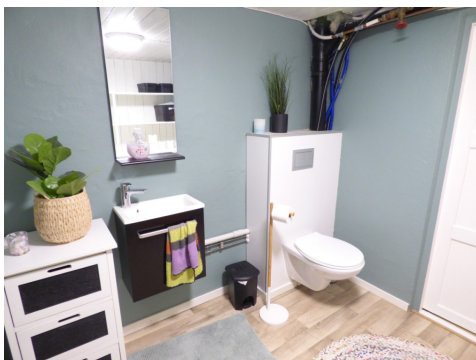
- Toalettrom har ingen ventilering fra rommet, NS 3600 krever mekanisk avtrekk for å kunne gi TG 0/1.
- Toalettrom mangler tilluftsventilering, f.eks. spalte/ventil ved dør.
- Det er påvist andre avvik:

Drenshull bør gjøres større og gå helt til gulv.

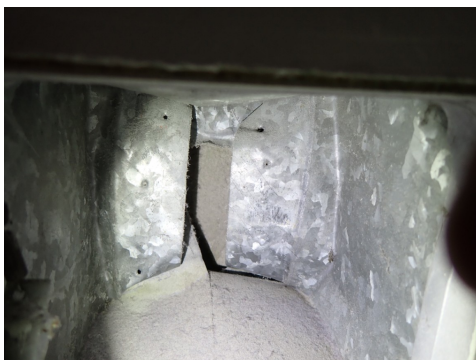
- Det er påvist mangelfull ventilasjon på ett eller flere rom i boligen.
- Det er påvist andre avvik:

Fra ventil, tett utvendig

Det må tas utvendig hull i panel/vindsperre og monteres utvendige beslag.  
Flere plasser må gamle kanaler (i veggen) fjernes for å få plass til ny. Siden ventiler kan kjøpes som sett, med innvendig og utvendig del, samt kanal, bør det vurderes å bytte alt.  
Hvis rør som går i plassbygd skap ikke er i bruk, bør det vurderes fjernet.

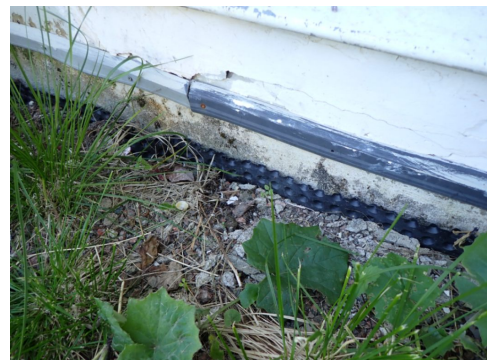
Glipper mellom innpussingslist og grunnmursplast

Det bør monteres ny innpussingslist over grunnmursplast mot nord. Grunnmursplast burde strengt tatt vært høyere over bakkenivå.

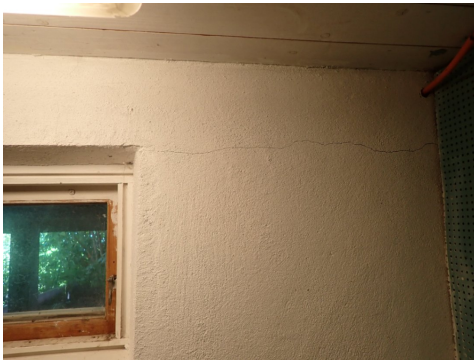
Horisontal, innvendig sprekk (bod)

- Lokal utbedring må utføres.

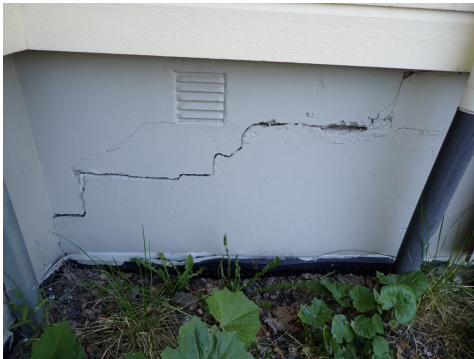
Sprekker i mur under VF
