# Tilstandsrapport

Tomannsbolig

Leitebakken 9, 8200 FAUSKE

Befaringsdato: 04.03.2026

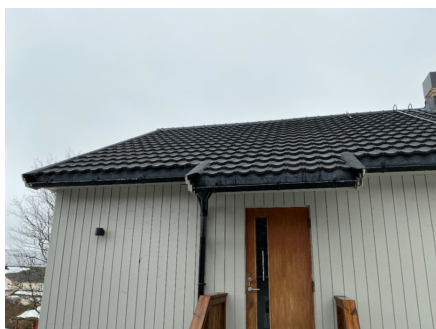
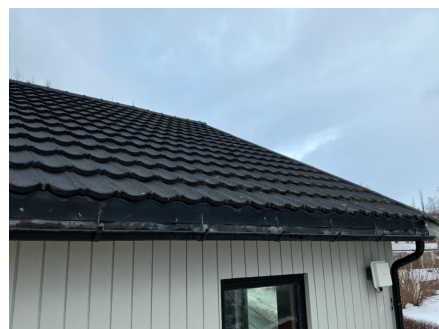
Taktekingen er av stål/aluminiumsplater. Taket er besiktiget fra bakkenivå. Siden taket (takkonstruksjon, takteking og skorstein) kun er observert fra bakkenivå, er vurderingen begrenset av dette. Det er ikke sikkerhetsmessig forsvarlig å bevege seg ut på taket eller observere fra stige. Selv om det ikke er avdekket skader under befaringen, betyr ikke dette at det ikke foreligger skader som en besiktigelse på taket kan avdekke. Vær oppmerksom på denne risikoen. En undersøkelse av taket kan utføres av en fagperson under tilstrekkelige sikkerhetsforhold.

- Lokal utbedring må utføres.
- Overvåk tilstanden jevnlig. For å få tilstandsgrad 0 eller 1 må tekingen skiftes ut, men tidspunktet for når dette er nødvendig er vanskelig å si noe om.
- Når takteking og undertak begynner å bli gamle, øker risikoen for lekkasjer, noe som kan føre til omfattende og kostbare reparasjoner av underliggende konstruksjoner dersom en ikke foretar tiltak på konstruksjonene før dette oppstår.

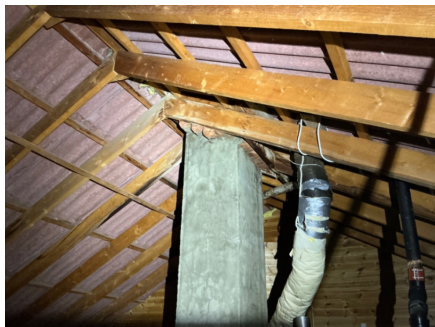
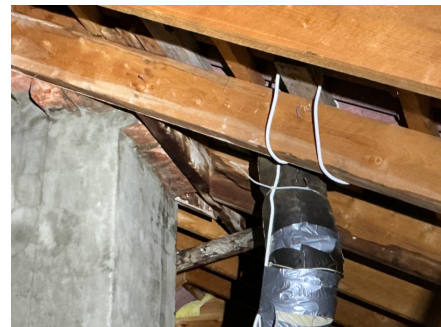
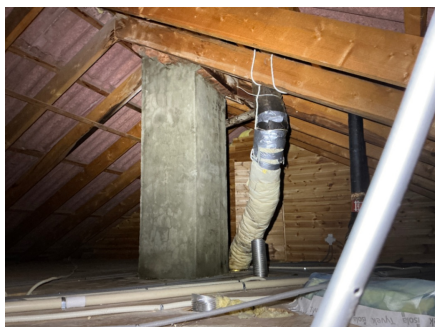
- Det er påvist avvik rundt gjennomføringer i takflaten.
- Det er påvist fukt-/råteskader i takkonstruksjonen.
- Det er avvik:

Kaldloftet er kun innsipert fra loftsluke da det ikke er etablert fast adkomst via stige eller trapp. Det ble observert pågående lekkasje i området rundt pipegjennomføringen. Undertaket består av eternittplater (asbestholdige bølgeplater) uten papp fra byggeår. Over dette er det på ukjent tidspunkt montert Decra som takteking. Denne konstruksjonsløsningen vurderes som uheldig med hensyn til tetthet mot nedbør og vindpåvirkning og kan medføre inntrenging av vann under gitte værforhold. Den observerte lekkasjen bekrefter svikt i konstruksjonen. Tiltak anses som nødvendig.

- Tiltak:
- Påviste skader må utbedres.
- Råteskadede konstruksjoner må skiftes ut.

Det anbefales nærmere undersøkelser av takteking, pipebeslag og undertak for å avdekke omfanget av lekkasjen. Det må påregnes utbedring av gjennomføring rundt pipe og eventuelle skader i undertaket. På grunn av undertak av eternittplater (asbest) må eventuelle arbeider som berører disse utføres i henhold til gjeldende forskrifter for håndtering av asbestholdige materialer. Det kan ikke utelukkes behov for mer omfattende tiltak eller omlegging av takkonstruksjonen for å oppnå en tilfredsstillende og varig løsning.

Kostnadsestimat: 20 000 - 100 000

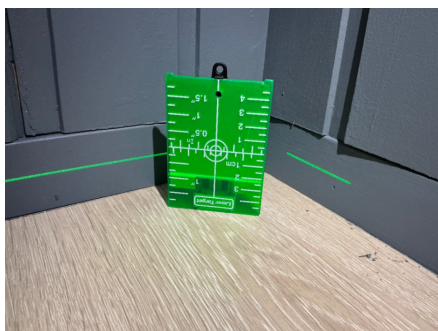
- Det er målt høydeforskjell på mellom 15-30 mm gjennom hele rommet. Tilstandsgrad 2 gis med bakgrunn i standardens krav til godkjente måleavvik.
- Målt høydeforskjell på over 30 mm gjennom hele rommet. Tilstandsgrad 3 gis med bakgrunn i standardens krav til godkjente måleavvik.

2. etg soverom ca 22 mm

• For å få tilstandsgrad 0 eller 1 må høydeforskjeller rettes opp. Det vil imidlertid sjelden være økonomisk rasjonelt som et enkeltstående tiltak i en bolig som dette. Dersom boligen en gang skal renoveres, kan man vurdere slike tiltak.

**Kostnadsestimat: 100 000 - 200 000**

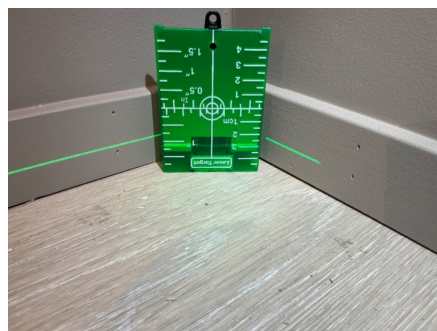
2. etg stue ca 30 mm

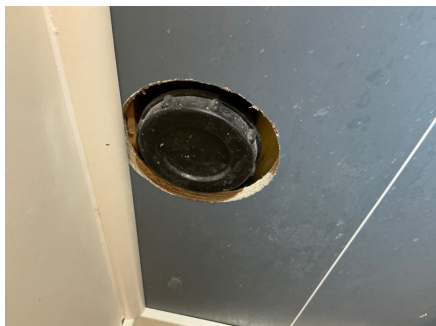
- Toalettrom mangler tilluftsventilering, f.eks. spalte/ventil ved dør.
- Det er avvik:

Fare for økt fukt belastning i vegg konstruksjon. Lokal utbedring må påregnes.

- Det bør etableres tilfredsstillende tilluft til toalettrom, f.eks. luftespalte ved dør e.l.
- Det bør etableres tilluft til toalettrom.
- Tiltak:

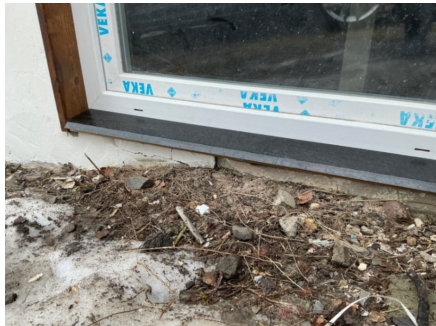
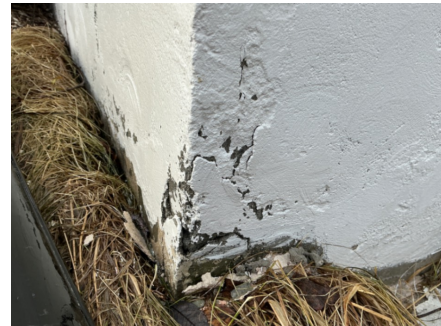
- Grunnmuren har sprekkdannelser.

- Lokal utbedring må utføres.
