# Tilstandsrapport

Breivikveien 26, 8130 SANDHORNØY

# gnr. 72, bnr. 91

Befaringsdato: 10.07.2025

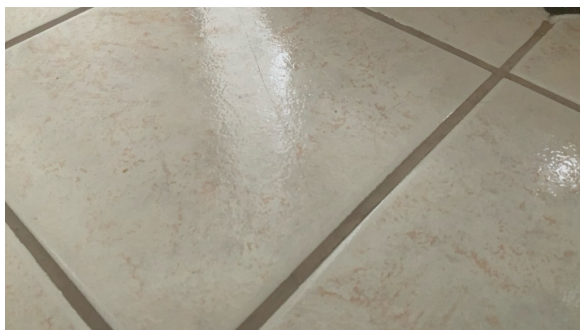
- Det er mulighet for at det kan forekomme vannlekkasje på våtrommet hvor vann ikke vil gå til sluk.
- Det er påvist at høydeforskjell fra topp slukrist til gulv/synlig topp membran ved dørterskel er mindre enn 25 mm.
- Det er påvist avvik i fallforhold til sluk i forhold til krav i forskrift på byggetidspunktet.

- Det må foretas utbedring av fallforhold.
- Et bad med manglende/ redusert fall til sluk blir mindre funksjonelt og sikkert for brukeren. Dette kan medføre stående vann på gulvet, vann som ikke ledes effektivt til sluket, økt risiko for at vann renner ut av rommet og redusert sklisikkerhet på gulvet.
