Vedlegg til Salgsoppgave  
**Skjoldveien 2A**

# Tilstandsrapport

levert av Anticimex AS

Skjoldveien 2A  
1678 KRÅKERØY  
Gnr./Bnr.: 424/177  
Fredrikstad kommune

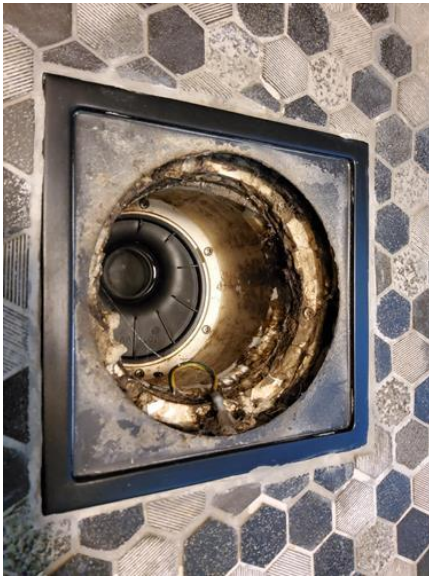
| | Membran, tettesjikt og overgang til sluk. | | Utførelsen med hensyn til bruk av slukmansjett og tettesjikt er ikke synlig og det foreligger ingen dokumentasjon. Det kan derfor ikke verifiseres at løsningen er fullgod og sikker mot lekkasjer. | |

Membran, tettesjikt og overgang til sluk. - [Sluk i dusjsone. Bad/vaskerom. ]

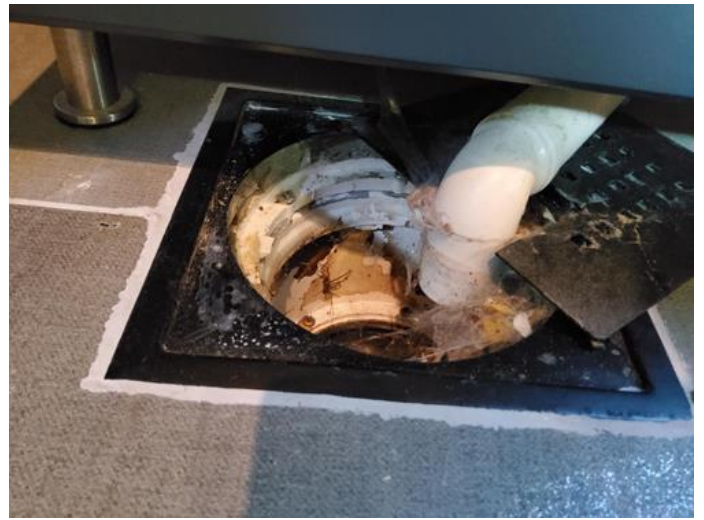
Membran, tettesjikt og overgang til sluk. - [Sluk utenfor dusjsonen. Bad/vaskerom. ]

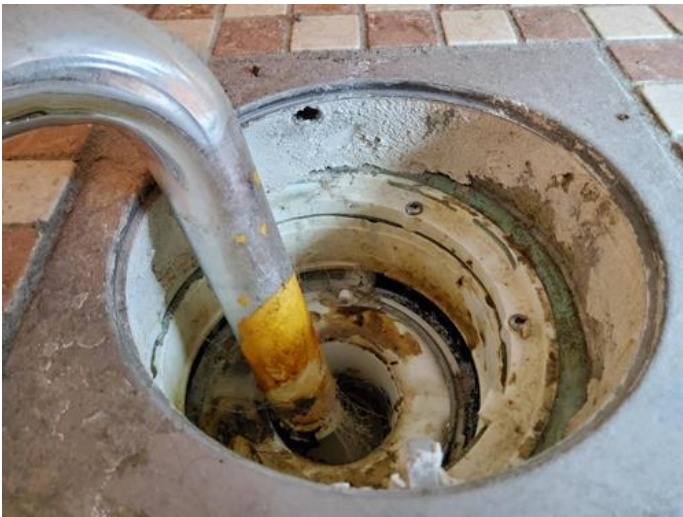
Membran, tettesjikt og overgang til sluk. - [Sluk i bad.]

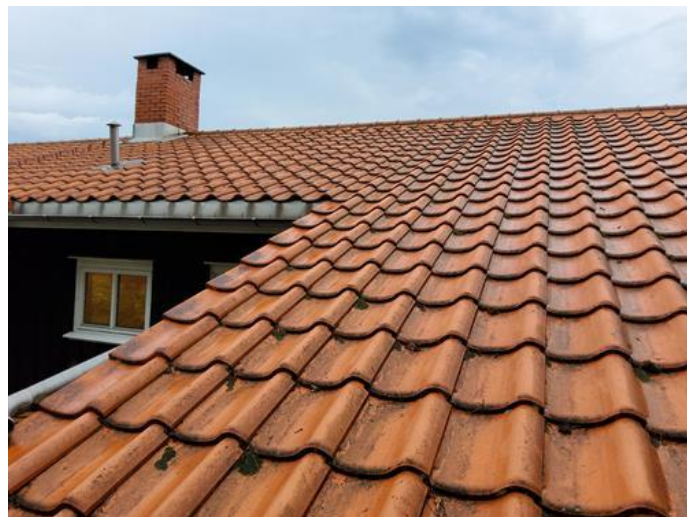
**TG 2** Helhetsvurdering Taket er inspisert fra bakkeplan grunnet glatt taktekking på befaringsdagen.  
TG2 er satt med bakgrunn i følgende hovedpunkter:  
-Alder på undertaket er ikke kjent. Det ble registrert noe misfarging og fuktmerker fra kaldtloftet.  
-Konstruksjonen har en alder som medfører risiko for skjulte avvik eller andre forhold som utvikles over tid.  
-Det er ikke etablert snøfangerutstyr på taket.  
Regelmessig ettersyn av taket anbefales slik at tiltak kan iverksettes ved behov.

*Yttertak - [Taktekking.]*

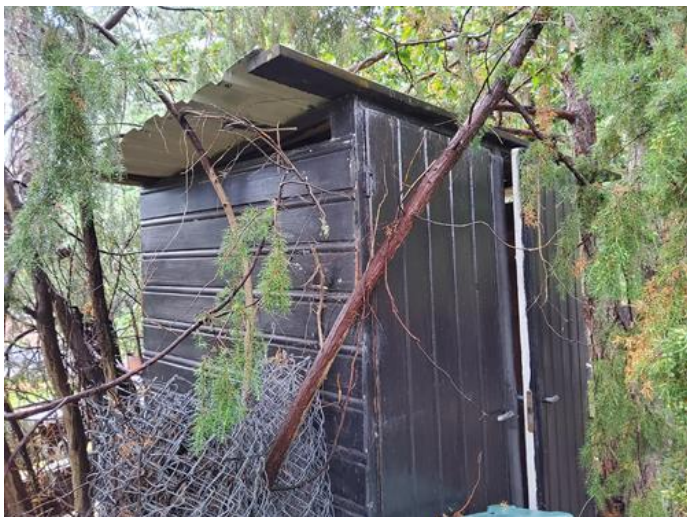
Det er blant annet registrert råteskader i dører og vanninntrengning fra taket. Takplater er lagt feil vei, noe som hindrer effektiv avrenning.

*Frittstående byggverk - [Bod vurdert til TG3 ]*

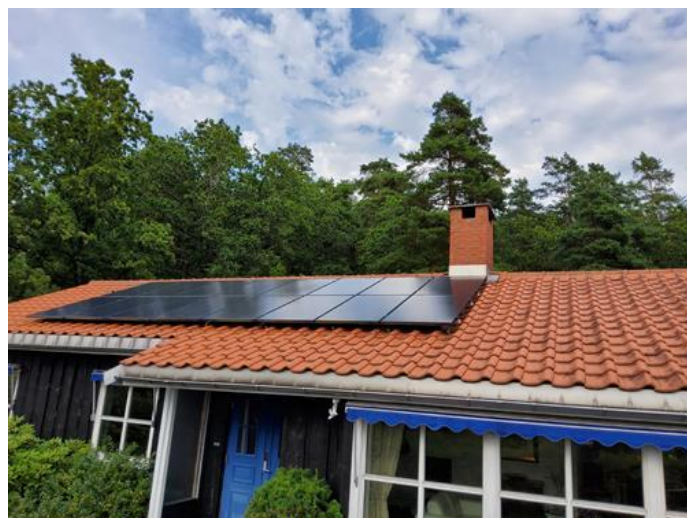
*Yttertak - [Taktekking.]*

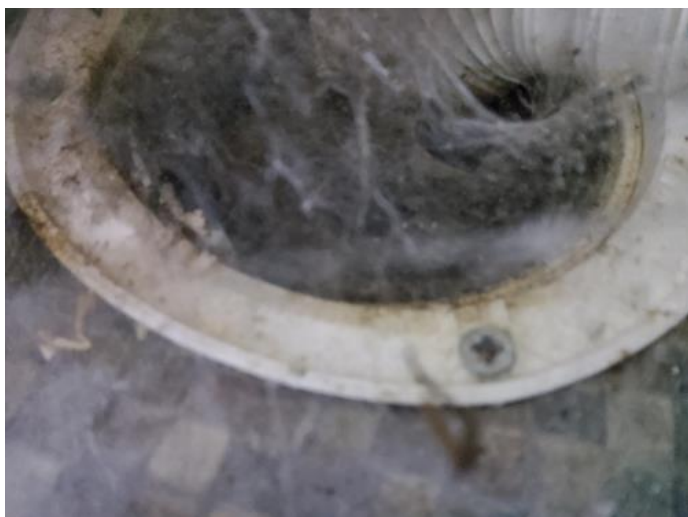
*Membran, tettesjikt og overgang til sluk. - [Sluk i bad  
garasje.]*
