Tilstandsrapport

Tomannsbolig

Parkveien 57, 8005 BODØ

Oppdragsnr.: 19018-1719

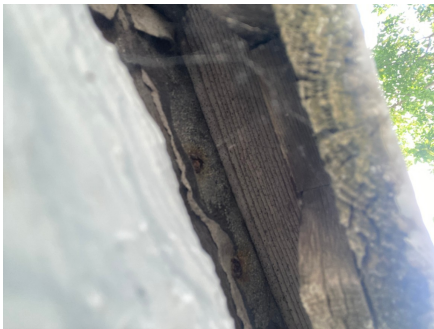
Stedvis noe oppsprekking i kledning

Liten lufting

- Det bør foretas tiltak for å bedre lufting av kledningen.
- Uten tilstrekkelig lufting bak bordkledningen kan fuktighet som trenger inn bak bordene eller gjennom veggen innenfra ikke tørke opp. Dette skaper ideelle forhold for råtesopp og muggvekst.

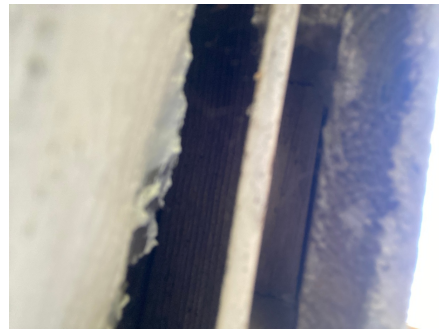
Liten lufting

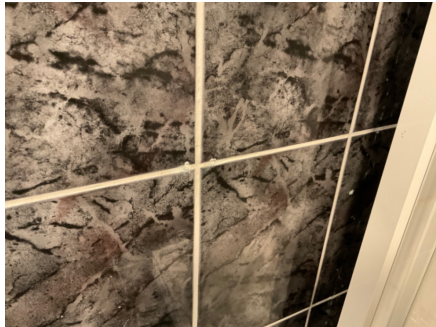
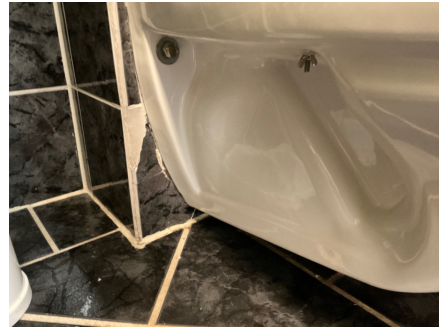
ETASJE > BAD/VASKEROM

📍 TG 2 Overflater Gulv

- Til tross for avviket i fall/høydeforskjell til sluk, vil gulvet fortsatt kunne lede vann mot sluket, men med redusert effektivitet. Dette kan potensielt øke risikoen for vannansamling i enkelte områder av badet.

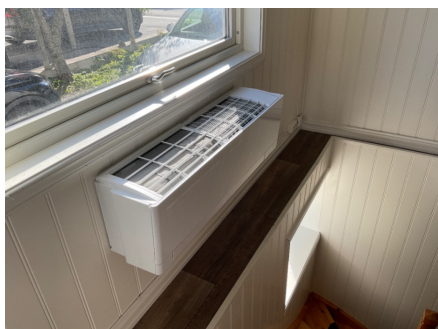
TG 1 Andre VVS-installasjoner

Luft - luft varmepumpe, i daglig bruk. Som en naturlig del av vedlikehold bør service avholdes med jevne mellomrom.

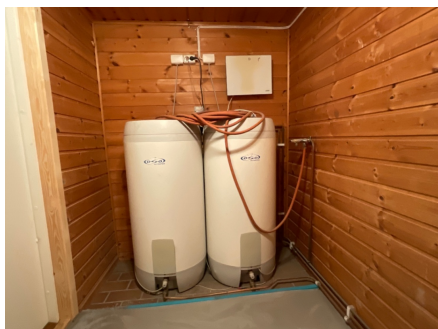
TG 1 Varmtvannstank

Varmtvannstanken er på ca. 200 liter. Plassert i trapperom. Fuktsensor på gulv

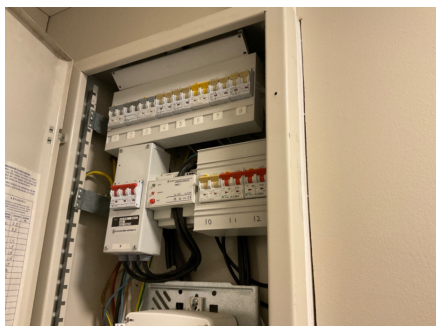
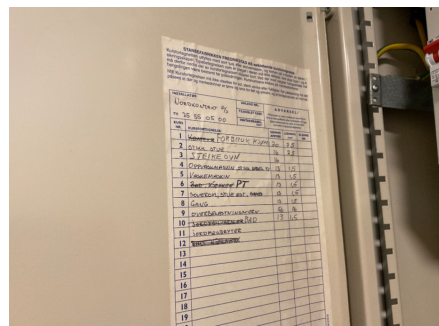
TG 2 Elektrisk anlegg

Ja Det bemerkes at det kun er utført en enkel visuell inspeksjon av anlegget. På grunn av alder på boligen, anbefales det utført en el.kontroll, da boligen er 88 år.
