# Tilstandsrapport

Enebolig

Steirostranda 3, 8404 SORTLAND

Befaringsdato: 26.06.2025

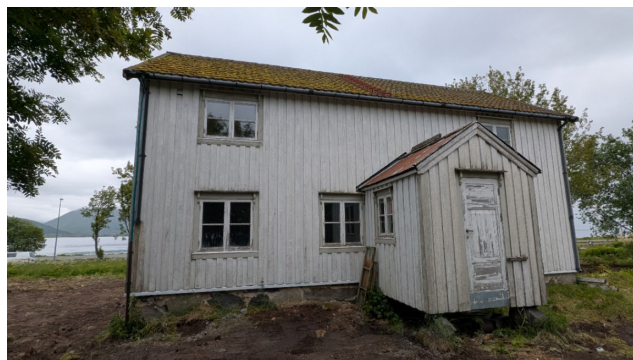
### ! TG 3 Takteking - 2

Takteking av bølgeeternitt på takoverbygg på hovedinngang. Takteking av bølgeblikk på tilbygg mot vest. Siden taket (takkonstruksjon, takteking og skorstein) kun er observert fra bakkenivå, er vurderingen begrenset av dette. Det er ikke sikkerhetsmessig forsvarlig å bevege seg ut på taket eller observere fra stige. Selv om det ikke er avdekket skader under befaringen, betyr ikke dette at det ikke foreligger skader som en besiktigelse på taket kan avdekke. Vær oppmerksom på denne risikoen. En undersøkelse av taket kan utføres av en fagperson under tilstrekkelige sikkerhetsforhold.

- Det er påvist skader eller avvik på selve taktekingen.

Bølgeblikk har rust på store deler av overflaten.

Det er registrert fukt og råteskade i vindskier på de fleste takflater.

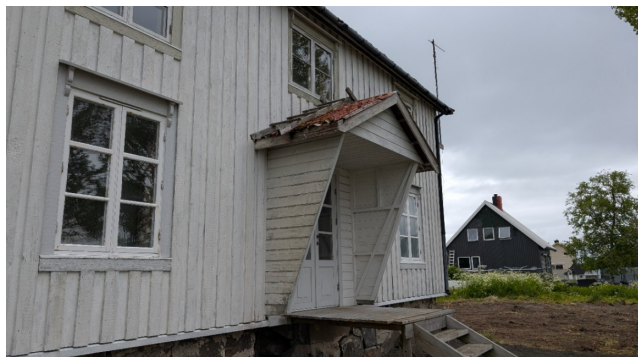
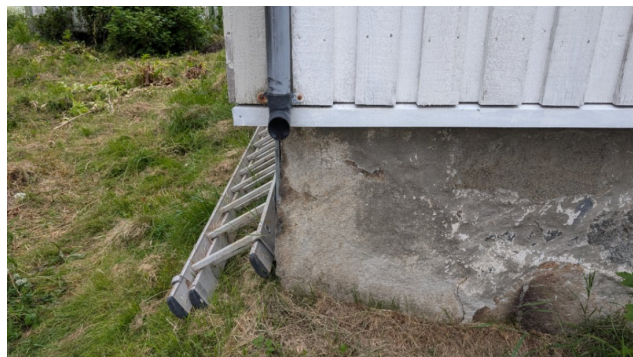
## ! TG 3 Nedløp og beslag

Takrenner og taknedløp av plast. Fastmontert takstige.

Det er stedvis skade på takrenner og det mangler takrenner på tilbygg og takoverbygg.

Snøfangere må monteres iht. gjeldende krav ved skifte av takteking. Tilstandsgrad 3 og kostnad for utbedring gjelder kun avvik og tiltak vedrørende snøfangere.

Det bør lages system for bortledning av vann fra taknedløp ved grunnmur.

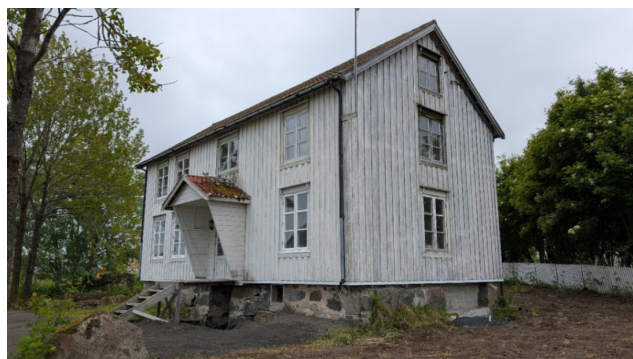
## ! TG 2 Veggkonstruksjon

Hoveddel er oppført med laftet 5" tømmerkonstruksjon, utvendig utlektet og etterisolert, med stående bordkledning. Tilbygg er oppført i reisverk med utvendig stående bordkledning.

- Det er påvist spredte råteskader i bordkledningen.
- Det er værslitt/oppsprukket trevirke/trepaneler.

I de områder tømmerkonstruksjonen er mulig å besiktige er tømret i tilfredsstillende stand (med unntak av enkelte eldre råteskader ved vinduer), men det vil være usikkerhet rundt områder som ikke er tilgjengelig.

- Råteskader i bordkledningen kan fortsette å utvikle seg både i tilliggende bordkledning og til bakenforliggende veggkonstruksjon, dersom en ikke foretar tiltak.

Åpninger i veggkonstruksjonen medfører nedsatt funksjon for bygningens isolerende egenskaper samt enkel adkomst for skadedyr. Konstruksjonen må tettes.

- Råteskadet trekledning må skiftes ut.

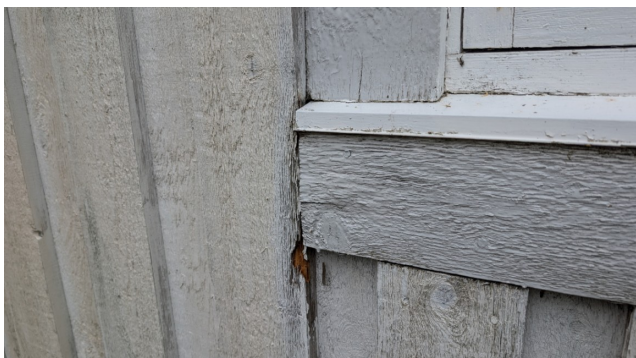
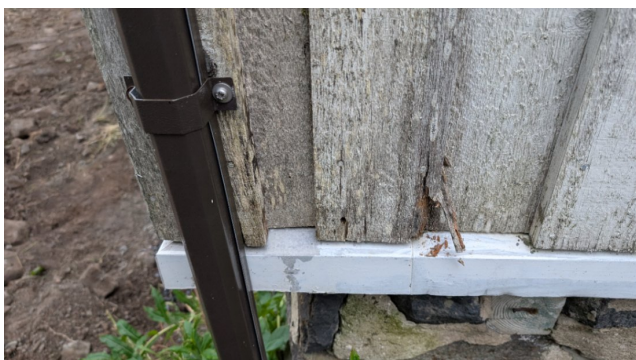
## ! TG 3 Veggkonstruksjon - 2

Yttervegg mot sør-sørvest på hoveddel.

- Det er påvist betydelige råteskader i bordkledningen.

- Råteskadet trekledning må skiftes ut.
- Råteskader i bordkledningen vil fortsette å utvikle seg både i tilliggende bordkledning og til bakenforliggende veggkonstruksjon, dersom en ikke foretar tiltak.

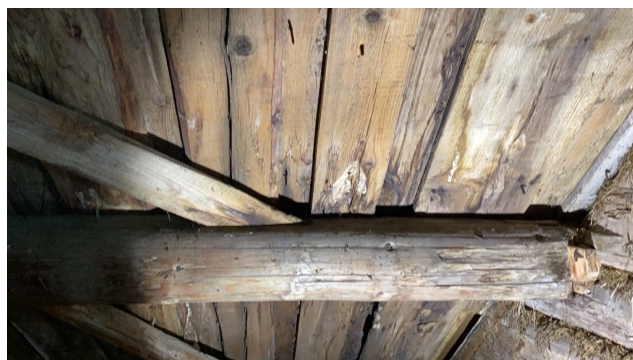
## ! TG 3 Takkonstruksjon/Loft - 2

- Det er påvist fukt-/råteskader i takkonstruksjonen.

- Råteskadede konstruksjoner må skiftes ut.

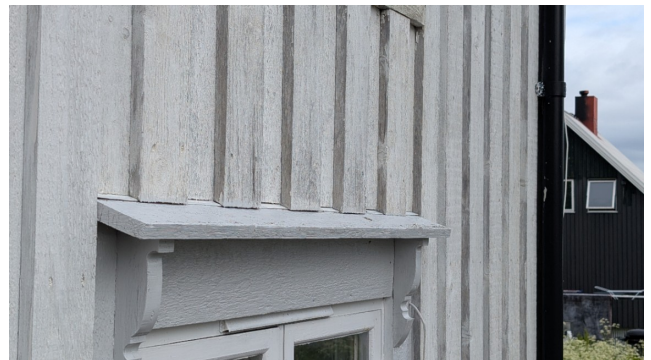
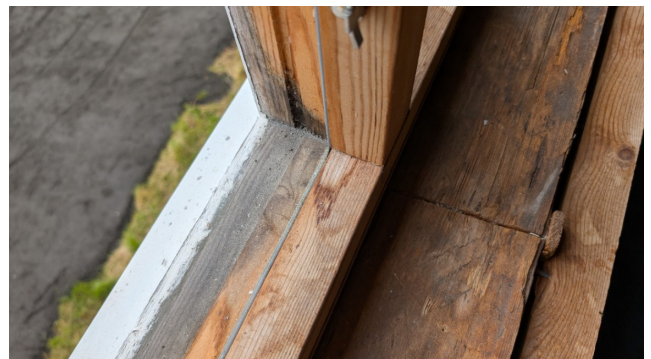
## ! TG 3 Vinduer - 2

Vindu i fasade mot sørvest, tilbygg og kjeller.

- Det er påvist vinduer med fukt-/råteskader.

Vinduer med råteskader må repareres eller erstattes med nye.

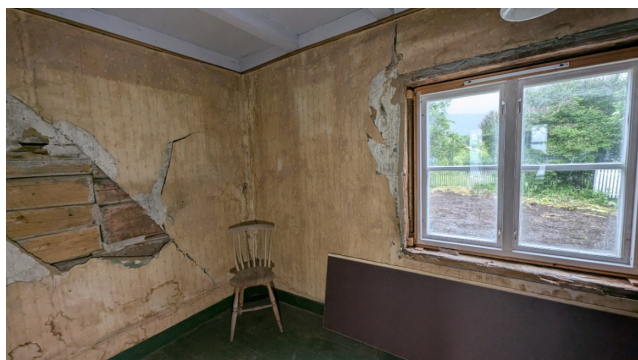
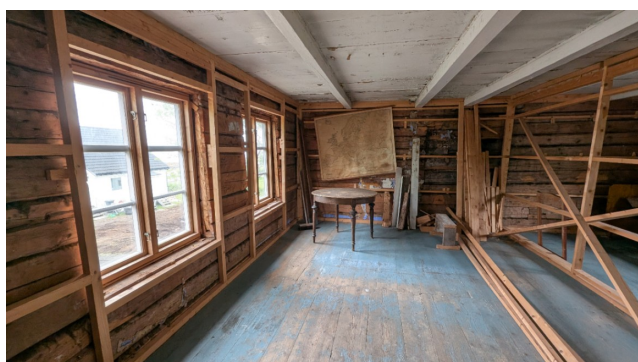
## ! TG 3 Etasjeskille/gulv mot grunn

Boligen har etasjeskille i trekonstruksjon.  
Gulv mot grunn er utført med stedlige jordmasser.

- Målt høydeforskjell på over 30 mm gjennom hele rommet.  
Tilstandsgrad 3 gis med bakgrunn i standardens krav til godkjente måleavvik.

Det er registrert råteskade i tresøyler for bæring av bjelkelag i kjeller.

Råteskadet treverk må skiftes.

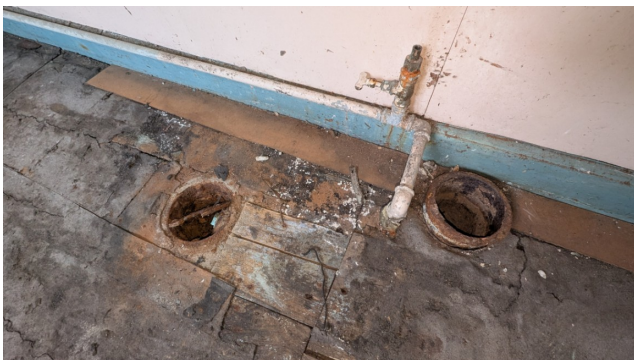
### TG 2 Tilliggende konstruksjoner våtrom

Hulltaking er ikke foretatt da det allerede er påvist andre avvik i våtsonen.

Våtrommet har hatt vannskade. Sanitærinstallasjoner er demontert og gulvoverflate er revet.

Det er registrert symptom på fuktskader i tilstøtende rom.

- Gjennomføre ytterligere undersøkelser og foreta utbedring av skade.

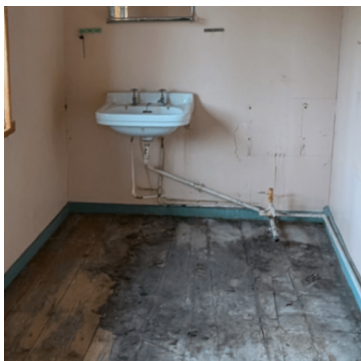
### ! TG 3 Avløpsrør

Avløpsrør i boligen av støpejern og keramikk.
