# Tilstandsrapport

Fritidsbolig

Polljordveien 101, 8406 SORTLAND

Befaringsdato: 18.07.2025

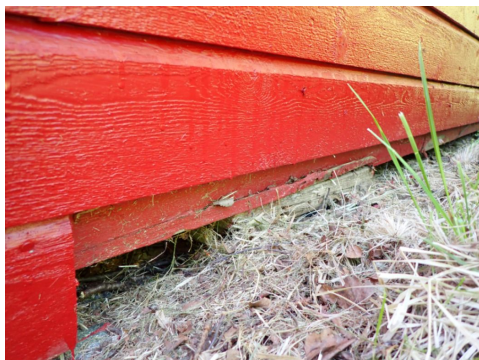
Begynnende råte i konstruksjon mot øst

Del av bæring mot øst bør kontrolleres nærmere, del av konstruksjonen bør trolig byttes ut. Hvis mulig bør terreng rundt "senkes" i forhold til trekonstruksjoner.

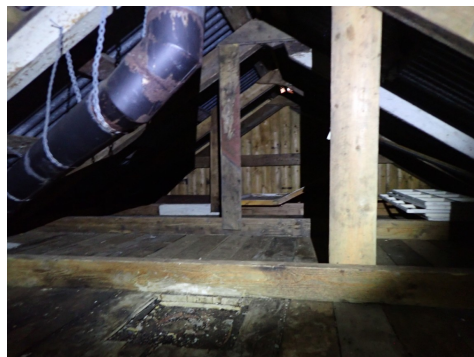
- Det er begrenset/dårlig ventilering av takkonstruksjonen.
- Det er påvist andre avvik:

Fuktmåling viser noe forhøyet fuktverdi, mest i gammel himling over 1.etg (over 16 % RF). Normalt for uttørket materiale bør ligge på 8 % eller lavere. Forhøyet fuktverdi skuldes nok en kombinasjon av ovennevnte avvik.

Fra kvist over stue/kjøkken

Kostnad er for ventilering og isolering.

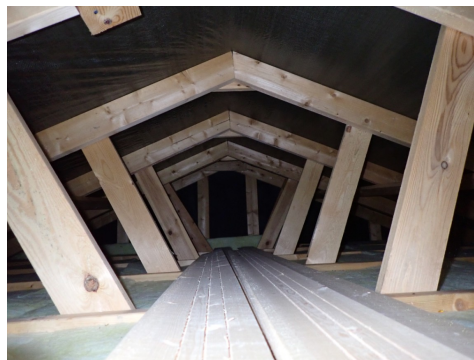
- Det er begrenset/dårlig ventilering av takkonstruksjonen.
- Det er påvist andre avvik:

Fra kvist mot sør

Kostnad kun for bedring av ventilasjon.

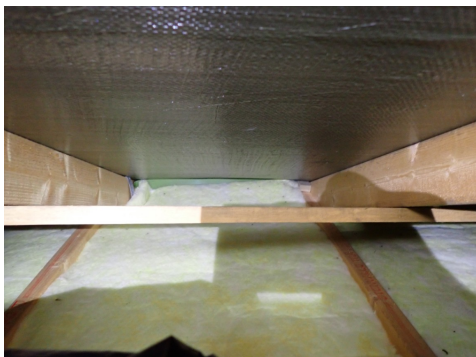
Pappskuffer hindrer lufting

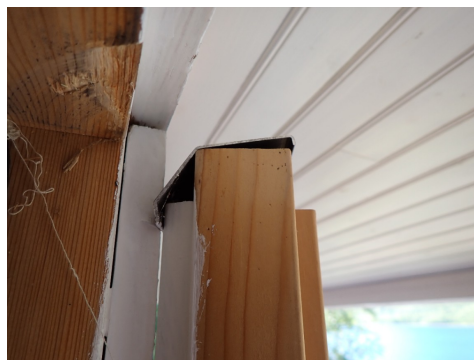
Det er montert beslag oppå dørblad på inngangsdør. Dette tar i omramming og "vrir seg" når døra åpnes helt. Mindre skade i karm og omramming som følge av dette.

Beslag på inngangsdør vrir seg, mindre skade i karm

Det bør gjøres tilpasning på beslag/omramming så beslaget ikke ødelegges/faller av.

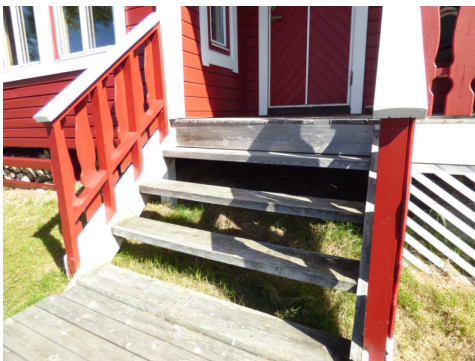
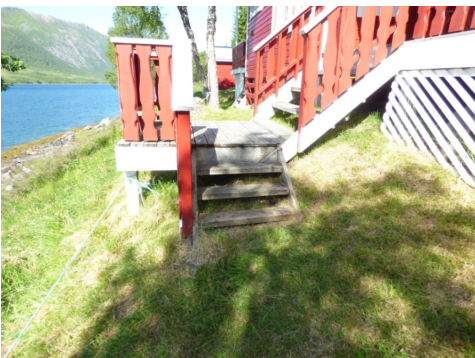
På nederste trapp er det bare montert rekkverk på en side, men her er det så lavt til bakken at det ikke regnes som et avvik.

Trapp ved inngang, øvre del

Trapp ved inngang, nedre del

For å tilfredsstille dagens krav, bør rekkverket heves til 90 cm. Avviket er i dette tilfellet lite og regnes ikke som vesentlig.

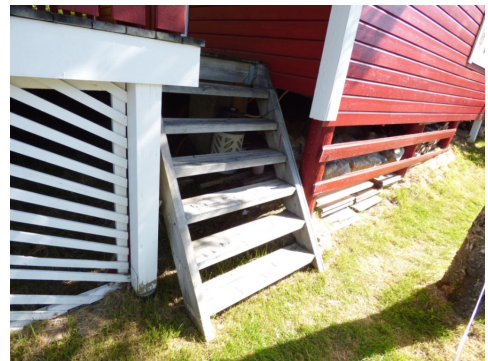
Trapp til vera

Det er ikke montert rekkverk, men trappen går mellom hytta og del av veranda. Det regnes derfor ikke som et vesentlig avvik.

Trappa er ganske bratt, så montering av håndlist anbefales.

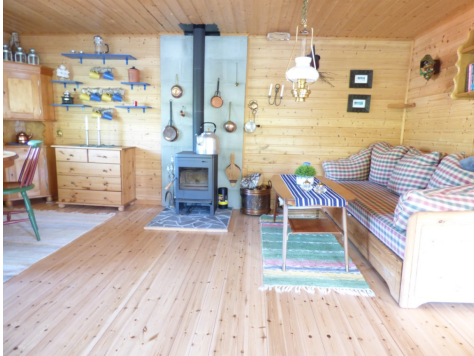
Fra stua

Merke/skade i gulv i stua, ved dør til gang.

Tjære-/sotmerker i himling i stua. Stammer sannsynligvis fra "lekkasjer" fra pipa på kvisten.

Avvik er av en slik karakter at de kan tas ifm en fremtidig oppussing.

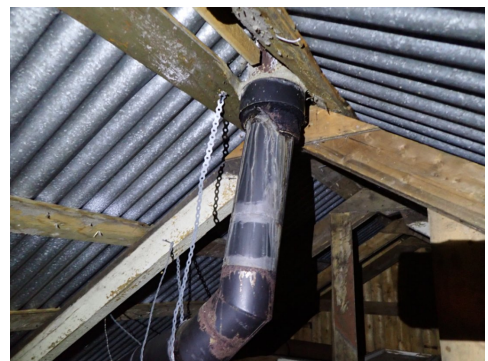
Konstruksjonen er heller ikke den beste mtp eventuell fuktinntrenging.

Kun en takstol som bæring

Bør ses i sammenheng med evt montering av isolerte piperør.

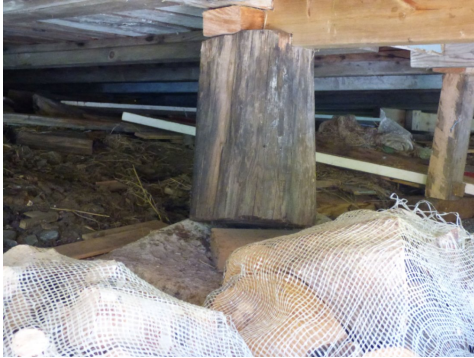
Fuktmerker i konstruksjon mot nord. Dette kan være av eldre årgang. Flere søyler under ny del er skjeve. Uklart om dette er fordi søylepunkt er plassert litt skjevt i forhold til der søyle skulle stå, eller om det skyldes sig.

Eksempel på løs, "midlertidig" søyle

Fuktmerker mot nord bør holdes øye med.

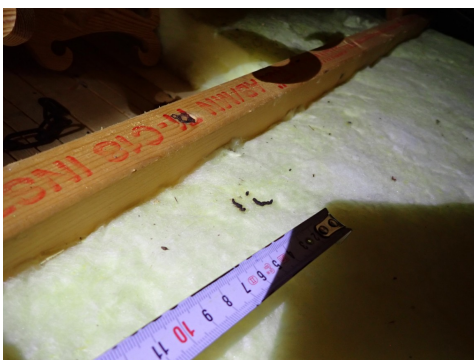
Det ble på befaringen funnet avføring fra smågnagere på kvist mot sør. Takstingeniør er ikke i stand til å bedømme type eller alder. Ifølge hjemmelshaver har han aldri sett eller hørt mus/røyskatt i/ved hytte, og heller aldri sett skader etter gnagere. Det settes ingen TG på dette punktet.

Eksempel på avføring

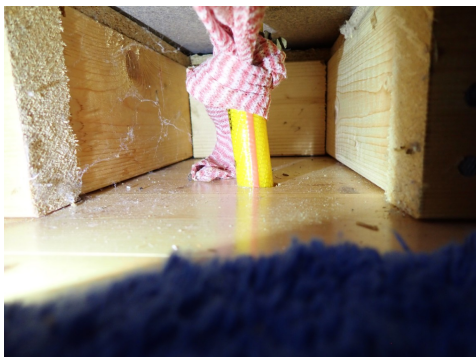
Avløp fra dusj i slange gjennom gulv

Selv om dette er et hyttebad, med begrenset bruk og fuktbelastning, kan det vurderes å oppgradere deler av rommet (f.eks våtromsplater på 2 vegger, etablering av sluk og legging av gulvbelegg). Dette vil kunne forlenge levetiden på konstruksjonen.

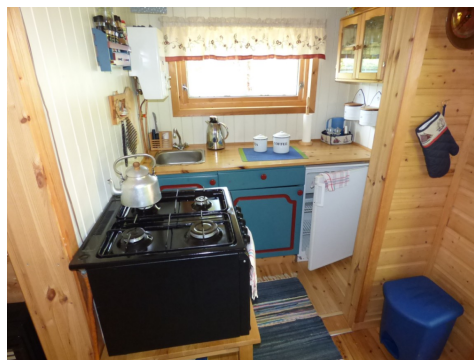
ETASJE > STUE/KJØKKEN

Ifølge hjemmelshaver fungerer ikke vannvarmer. Mindre sprekk i benk ved rør til vannvarmer.

Det bør monteres ny vannvarmer.

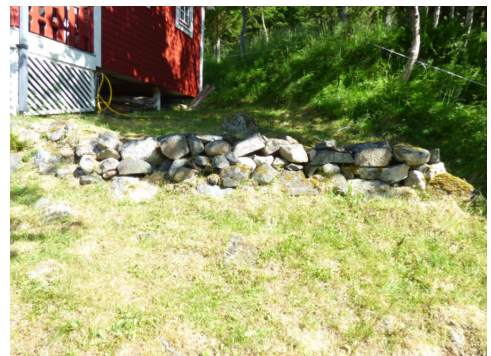
Eksempel på forstøtningsmur

Det kan selvfølgelig monteres rekkverk, men det har ingen hensikt. Terrenget skråner, det er "bakker & berg" overalt. Hvis man fjerner støttemuren, er terrenget fremdeles like bratt.
