# Tilstandsrapport

levert av Anticimex AS

Lamvikveien 37  
9536 KORSFJORDEN  
Gnr./Bnr.: 49/44  
Alta kommune

Befaringsdato: 17.07.2025

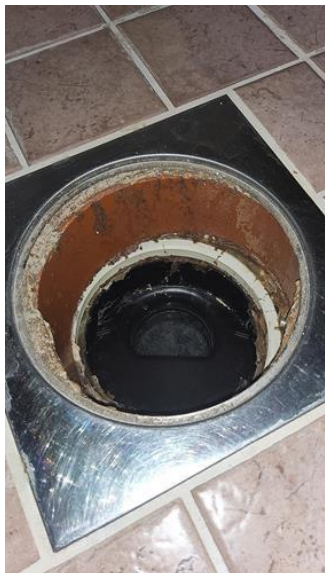
Avløpsrør (ink. sluk) - [Sluk bad]

| | TGIU | Avløpsrør (ink. sluk) | Overgang mellom sluk og membran er uoversiktlig. Det kan derfor ikke verifiseres at utførelsen er korrekt, eller at lekkasjesikkerheten er ivaretatt. Ytterligere undersøkelser anbefales slik at tilstanden kan kartlegges og nødvendige tiltak kan iverksettes. |

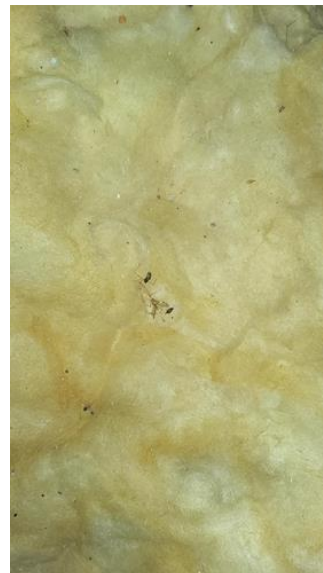
Annet - [Spor etter gnagere]

| TG 2 | Annet | Spor etter gnagere og røyskatt er observert. Gnagere kan føre til skader på bygningen. Omfanget er uvist. Ytterligere undersøkelser anbefales. |

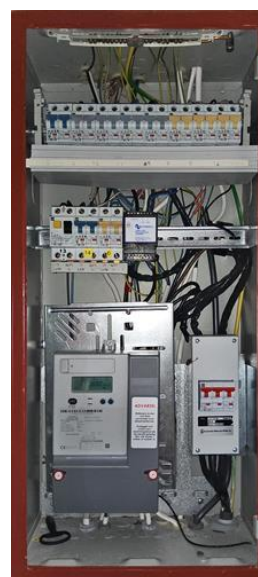
Forenklet vurdering av det elektriske anlegget - [Sikringsskap]

Forenklet vurdering:  
Er det synlige tegn til merker på kontakt (plugg) til varmtvannsbereder: Nei.  
Er det synlige tegn på varmeskader (termiske skader): Nei.  
Er det synlige tegn på utette kabelinnføringer i inntak og/eller sikringsskap: Ja.

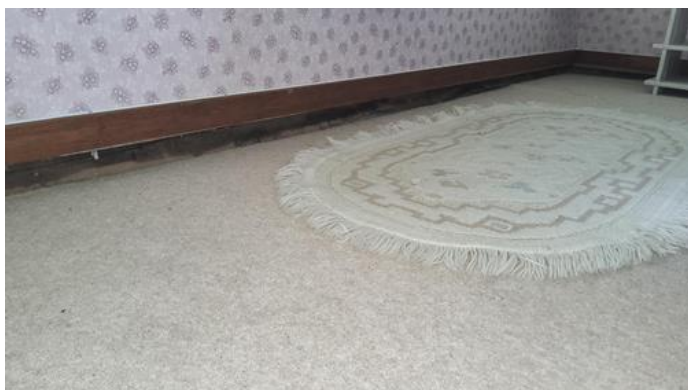
Skjevhetmåling - [Skjevheter i gulv på soverom i underetasje]

| TG 3 | Overflater gulv | Gulvet har betydelige skjevheter og enkelte sprekker i gulvflater. Se punkt "Etasjeskiller - underetasje"<br><br>Underliggende sjablongmessig prisanslag gjelder for videre undersøkelser av fagkyndig.<br>Sjablongmessig prisanslag: kr 10 000 - 50 000 |

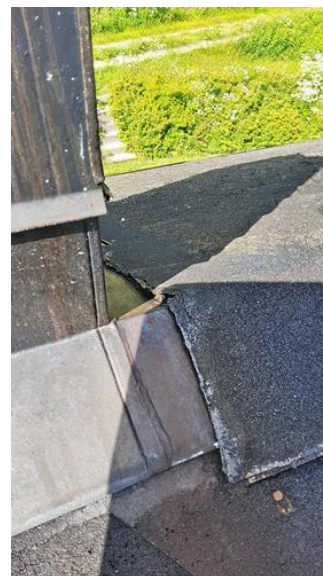
Helhetsvurdering - [Svakhet ved fotbeslag til pipe]

| TG 2 | Helhetsvurdering | <p>Det er valgt å vurdere yttertaket (og tilhørende bygningsdeler) med en samlet helhetsvurdering. Følgende hovedmomenter er lagt til grunn for vurderingen: På bakgrunn av bygningsdelenes alder er det grunn til å varsle om risiko for skader, svekket funksjon eller lignende forhold som utvikles over tid.</p> <p>Det ble registrert tegn til slitasje og elde på de deler av taket som lot seg visuelt besiktige. Detaljer mellom takrenne og nedløp bærer ikke preg av god håndverksmessig utførelse, med risikoen det medfører. Tilstanden til fotbeslaget rundt enkelte takgjennomføringer tyder på behov for tiltak.</p> <p>Det gjøres oppmerksom på at en komplett undersøkelse av yttertaket krever stillas og/eller andre sikkerhetsmessige forutsetninger som ikke var til stede på befaringsdagen. Basert på alle ovennevnte forhold bør det gjennomføres ytterligere undersøkelser for å kartlegge eksakt tilstand og hvilke tiltak som eventuelt skulle være nødvendig. Restlevetiden på de forskjellige bygningsdelene er ikke kjent.</p> |
