# Egenerklæring

Bergvinvegen 48, 3825 LUNDE

02 Jul 2025

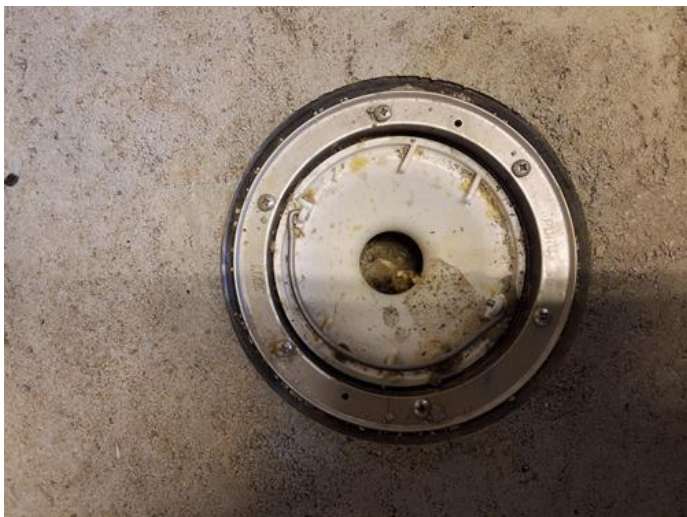
*Tekniske anlegg, VVS anlegg (Sjekkpunkter utover det som er inkludert i andre rom) - [Nytt sluk i fyrrom]*

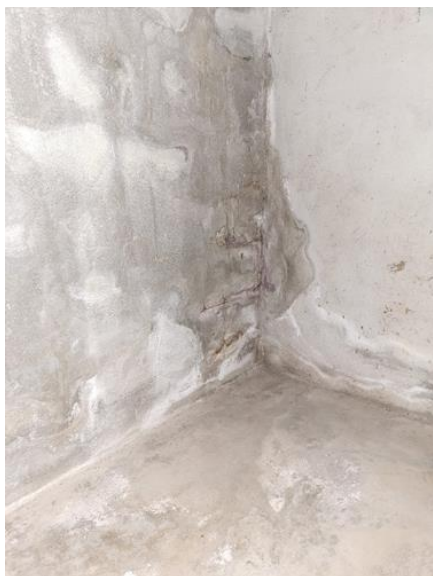
Det observeres fuktmerker og salt/kalkutslag på vegger i bodrom i kjeller. Må ses i sammenheng med mulig funksjonssvikt av utvendig drenering og mangelfull fuksikring av grunnmur.

*Rom under terreng (kjeller, underetasje, sokkeletasje) - [Fuktmerker i kjeller]*

Årsak bør avklares og videre fukttilførsel bør stoppes/reduceres. Må ses i sammenheng med alder og mulig funksjonssvikt av drenering.

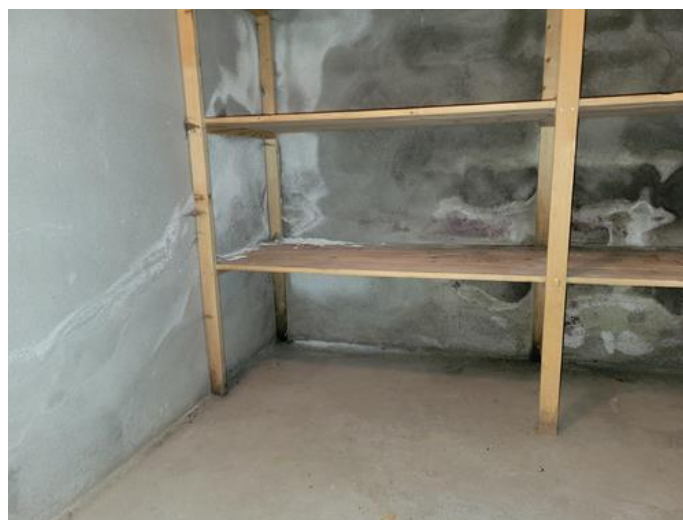
*Rom under terreng (kjeller, underetasje, sokkeletasje) - [Fuktmerker i kjeller]*

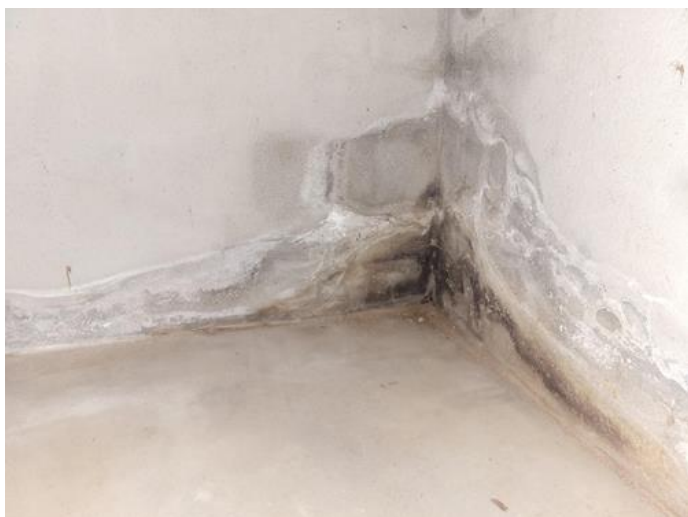
*Rom under terreng (kjeller, underetasje, sokkeletasje) -  
[Fuktmerker i kjeller]*

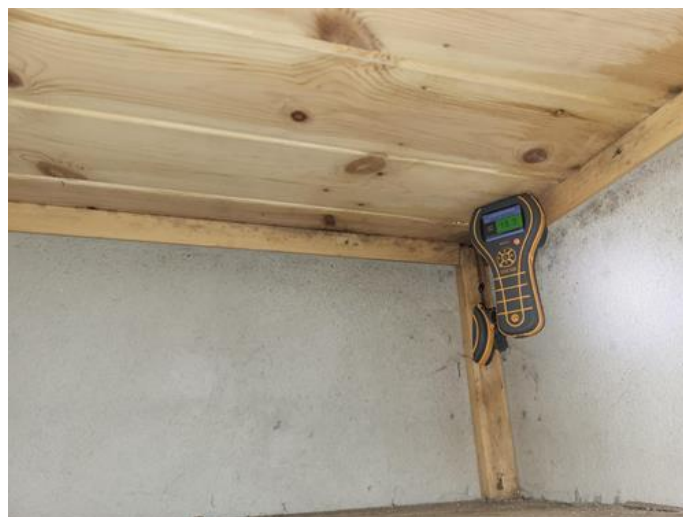
Tegn på fuktmerker i panel i himling under overbygget veranda, se punkt som omtaler dette under balkong/terrasse

*Rom under terreng (kjeller, underetasje, sokkeletasje) -  
[Tegn på fuktmerker i himling under bod, ikke forhøyd  
fuktmåling. ]*

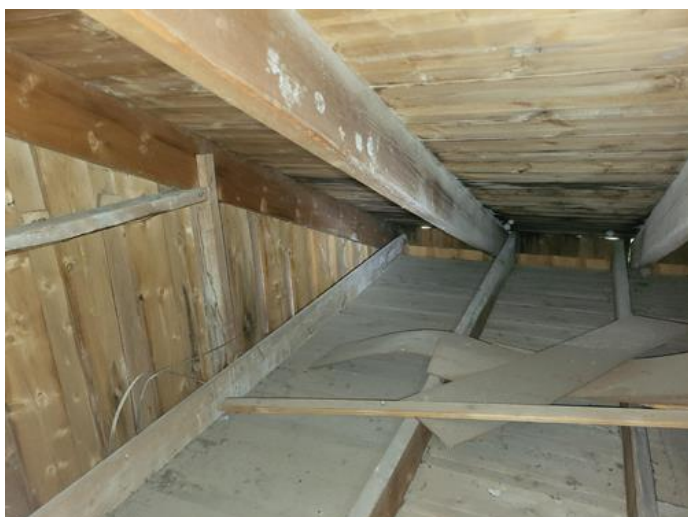
Det observeres også ellers stedvis fuktmerker i undertaket

*Loft - uinnredet / råloft - [Loft, stedvis fuktmerker i  
undertaket]*

Kaldtloftets tilstand sett i sammenheng med alder på yttertaket tilsier at oppfølging med jevnlig ettersyn er nødvendig slik at tiltak kan iverksettes ved behov. TG2 er satt for å belyse skaderisikoen som følge av alder og observert tilstand.

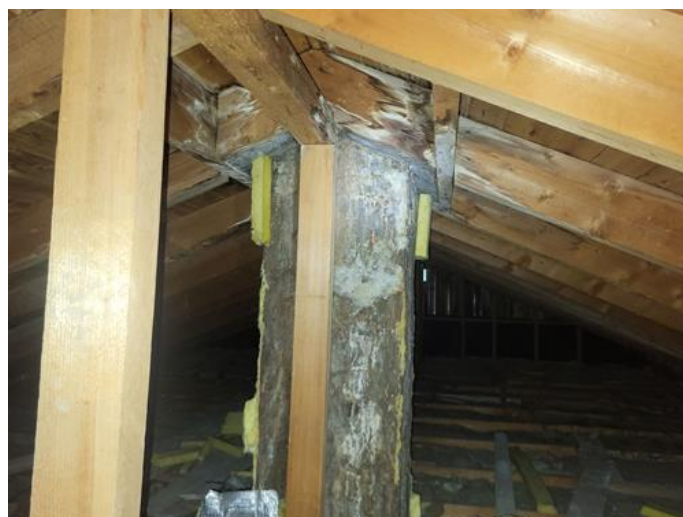
Annet      Ved begge piper ses det fuktmerker, samt at det er en del bekgjennomslag på hovedpipe i møne.

*Loft - uinnredet / råloft - [Loft, pipe i møne, fuktmerker]*

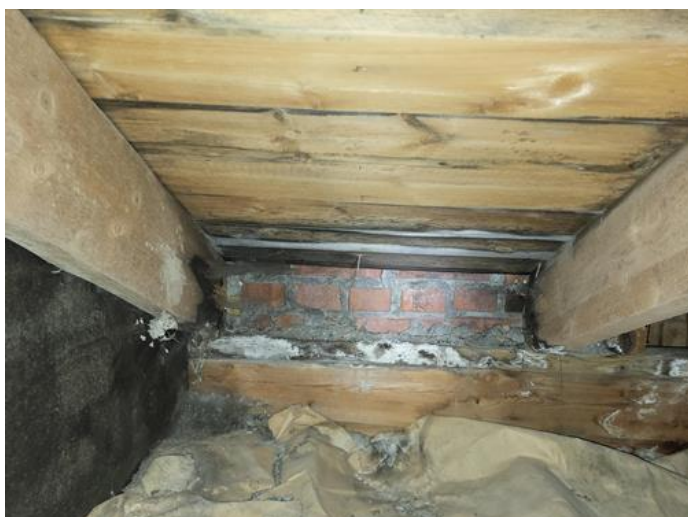
*Loft - uinnredet / råloft - [Loft, fuktmerker ved pipe]*

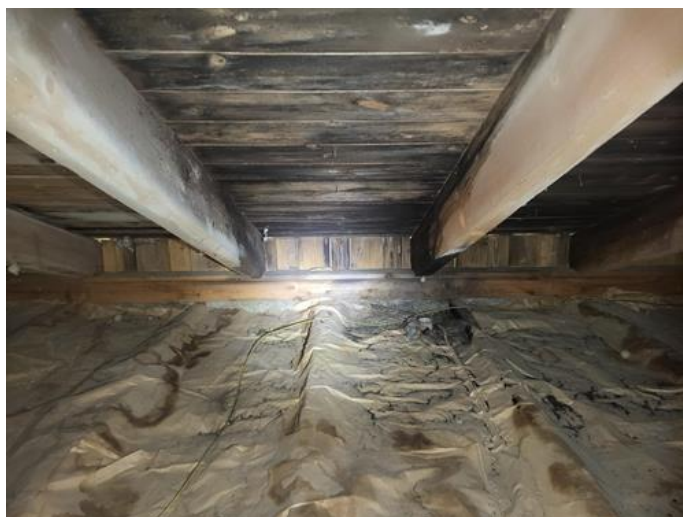
Overflater vegger/undertak      Det observeres mørkepartier/svertesopp over lufting til kloakk, ikke målt forhøyede verdi på befaringstidspunktet. Årsaken er vurdert til at kloakklufting ikke er avsluttet med vakumventil eller ført overtak, fuktluft fra lufterør siver da opp på loftet.

Loft - uinnredet / råloft - [Loft, mørke partier på loft over lufting til kloakk]

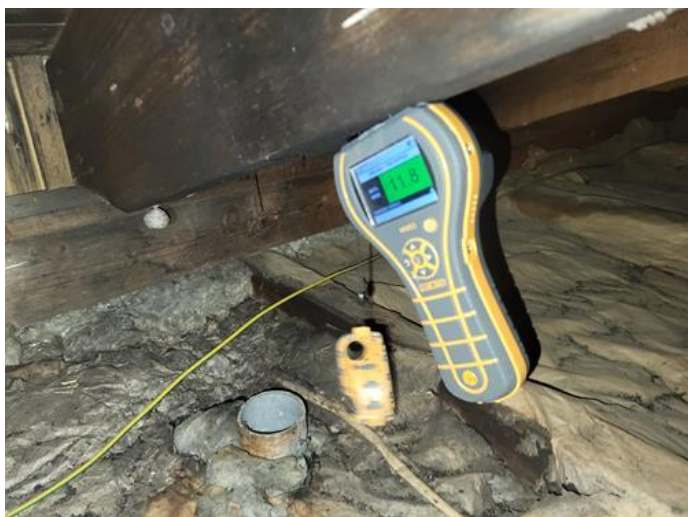
Loft - uinnredet / råloft - [Loft, mørkepartier/svertesopp over lufting til kloakk, ikke målt forhøyede verdier]

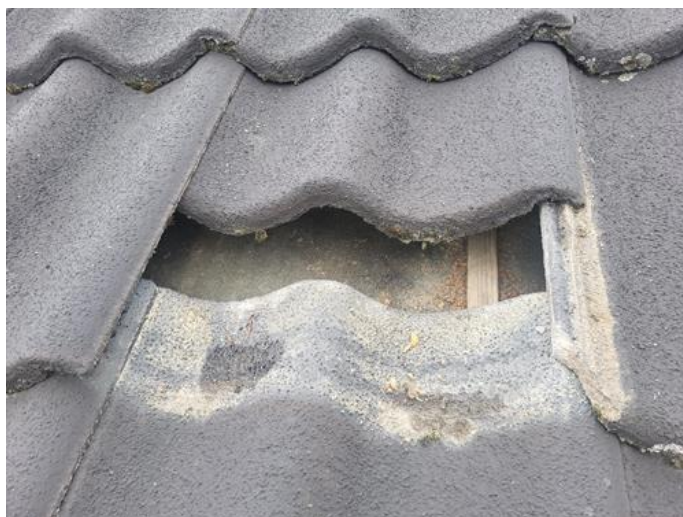
Yttertak - [Yttertak, undertaket er ikke byttet]

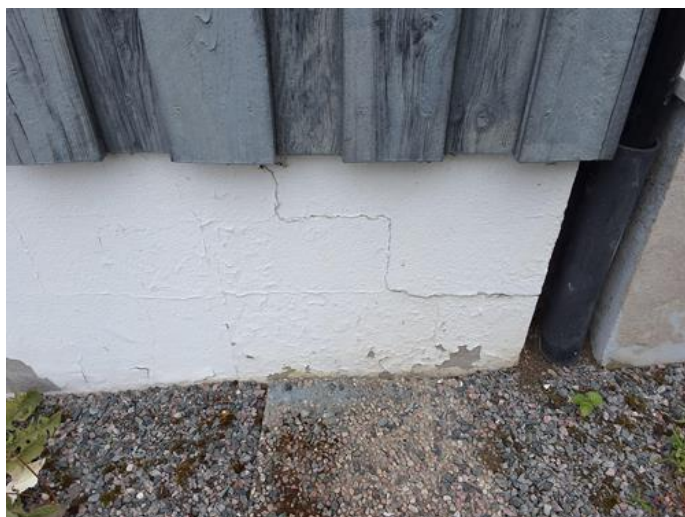
| <b>TG 2</b> | Grunnmur | Det observeres slitasje på mur, med riss og sprekker, samt avlass av maling. Lokale utbedringer må påregnes. |

*Grunnmur, fundamenter - [Stedvis riss/sprekker i grunnmur]*
