Tilstandsrapport

Enebolig med utleiedel og garasje.

Holandsveien 9, 8403 SORTLAND

Befaringsdato: 17.06.2025

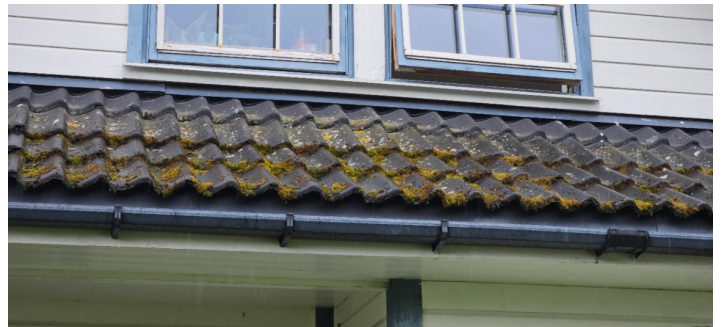
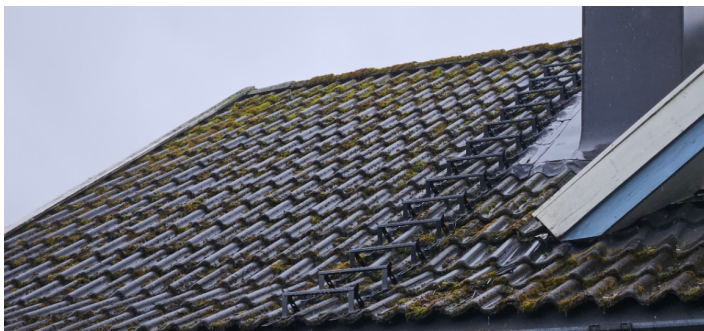
TG 3 Nedløp og beslag

Takrenner og nedløpsrør er i plast (firkantrenna).

- Overvåk tilstanden jevnlig. For å få tilstandsgrad 0 eller 1 må beslag/renner/nedløp skiftes ut, men tidspunktet for når dette er nødvendig er vanskelig å si noe om.
- Det må monteres snøfangere for å oppfylle byggeårets krav.

Kostnadsestimat: 10 000 - 50 000

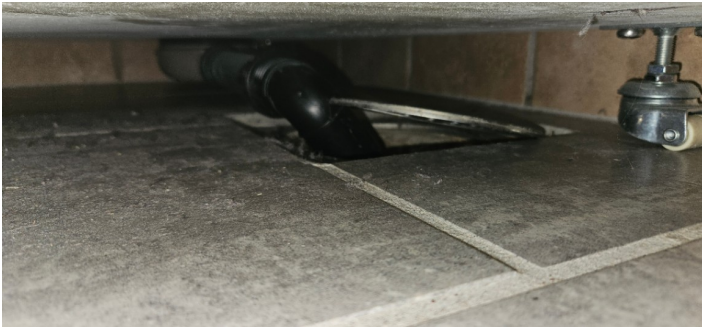
HOVEDPLAN > BAD

📍 TG 2 Sanitærutstyr og innredning

- Det er ikke påvist tilfredsstillende løsning for å synliggjøre lekkasje fra innebygget sisterner.

- Ved implementering av innebygget sisterner var det ikke krav om lekkasjesikring, konstruksjonen bør jevnlig observeres.

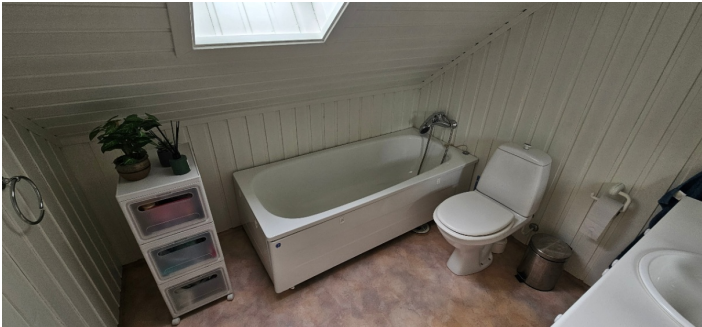
LOFT (HYBELLEILIGHET) > BAD

Fukt i tilliggende konstruksjoner

Hulltaking foretatt fra tilliggende soverom, bak klosett/badekar. Ingen målbar fuktighet registrert.

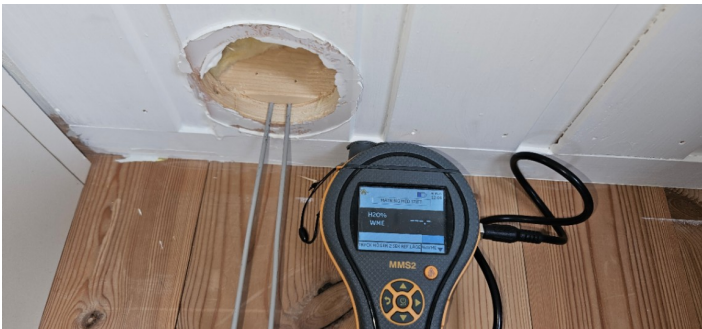
HOVEDPLAN > STUE/KJØKKEN

TG 1 Overflater og innredning

Kjøkken hovedplan har profilerte fronter og laminat benkeplater.
Frittstående hvitevarer. Water-guard i kjøkkenbenken.
