Tilstandsrapport

Enebolig

Vågsbotn 4, 8170 ENGAVÅGEN

Befaringsdato: 03.07.2025

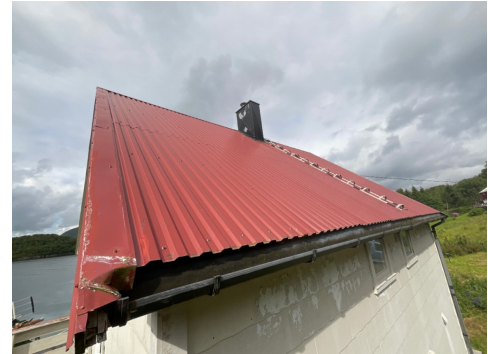
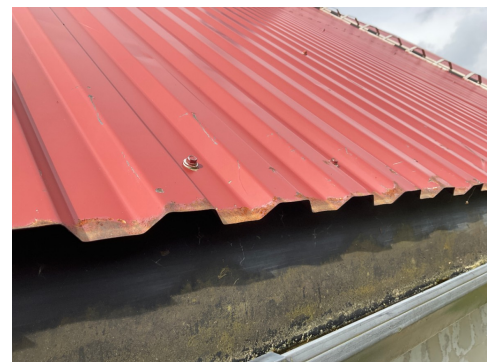
Noe rustskade i nedre kant av takplater.

Rustskade bør behandles/ vedlikeholdes.

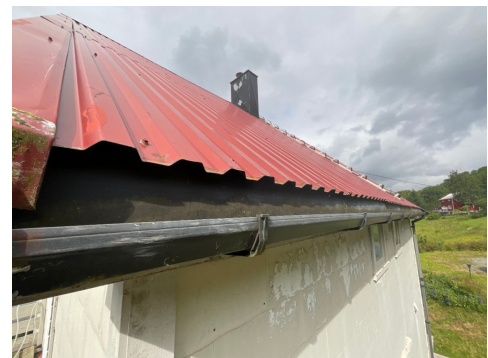
Deler av taknedløp er løst og bør festes bedre.

Plast takrenne

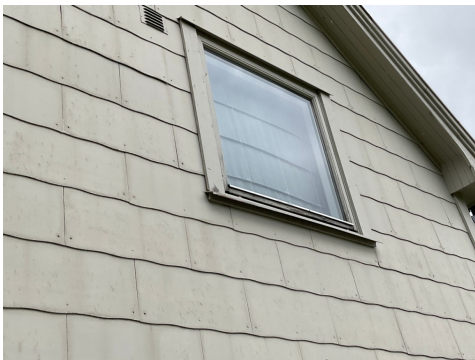
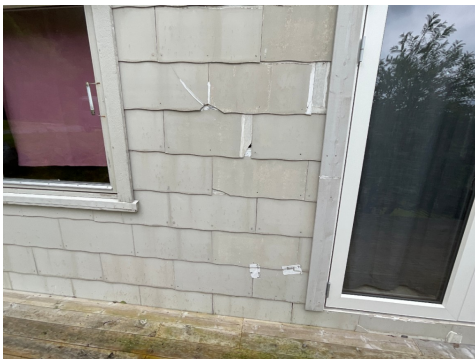
Eternittkledning har en del sprekker og skader. Hjørnebord er slitt/ maling avflasket.

Synlig sprekkdannelse i kledning

Reparasjon/ utbytting av skadede eternittplater bør utføres. Bytting/ oppgradering av kledning bør vurderes. Hjørnebord må vedlikeholdes. Vær obs på sikkerhetstiltak ved arbeider med eternitt, som er asbestholdig materiale.

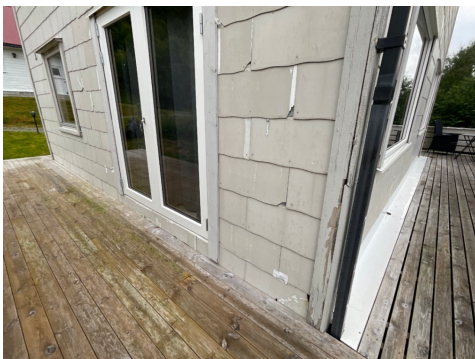
Synlig skader i kledning.

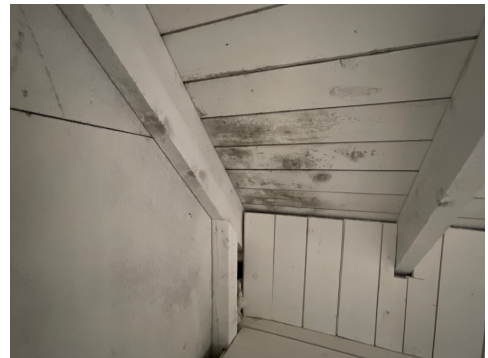
Begynnende soppvekst ved hjørne sørvest.

- Lufting/ventilering bør forbedres. Permanent lufting bør etableres.

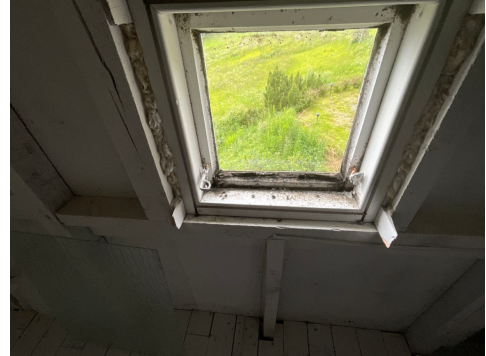
Vindu i bod (koblet glass) har en knust rute. Vindu i kvistrom har råteskade i nedre del.

Råteskadet vindu i kvist,

Glass må skiftes i bod. Det bør vurderes å skifte hele vinduet. I kvistrom bør vinduer skiftes.

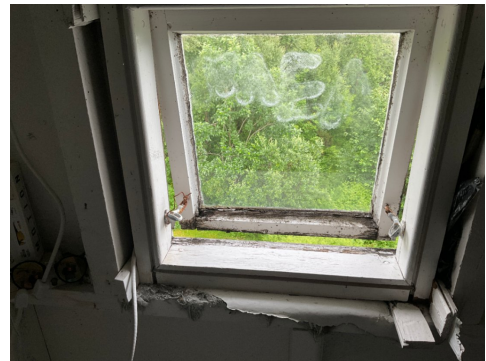
Råteskadet vindu i kvist,

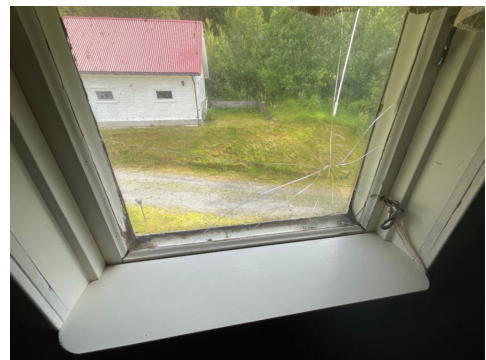
Sprukket glass

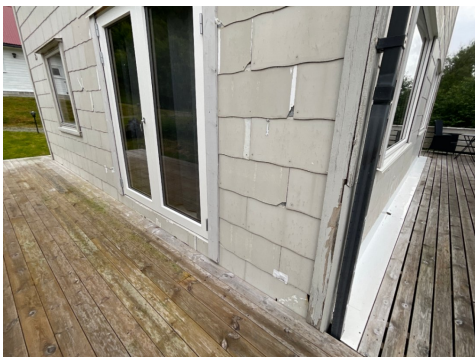
Balkongdør

Avslutning rundt hovedinngangsdør må monteres. Beslag bør monteres under balkongdør.

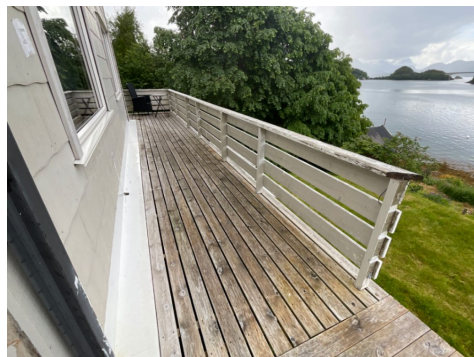
Del av rekkverket montert

Rekkverk må monteres før balkongen tas i bruk. Høyde og utforming på rekkverk bør utføres etter gjeldende krav.

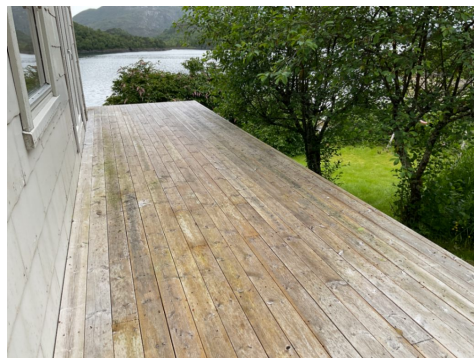
Rekkverk mangler

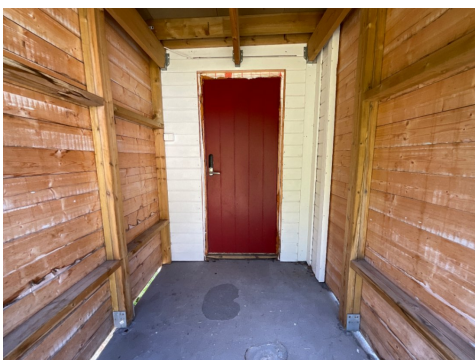
Hovedinngangsdør.

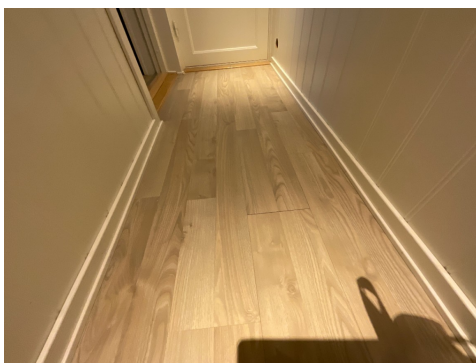
Avvik i overflate gjelder laminatgulv i kjøkken. Laminatgulv gang, kjeller har sprekk/ åpne kortskjøter.

Sprekk i kortskjøter i laminat, kjellergang

For å få tilstandsgrad 0 eller 1 må laminat i kjøkken oppgraderes. Gulv i gang må korrigeres.

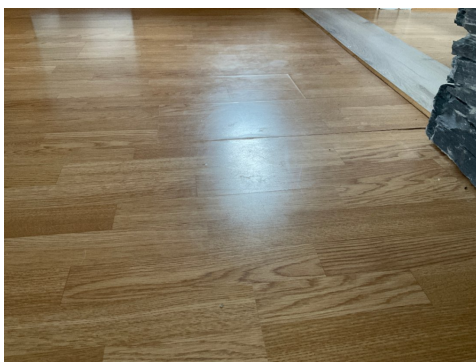
Synlig svelling i skjøter laminatgulv kjøkken,

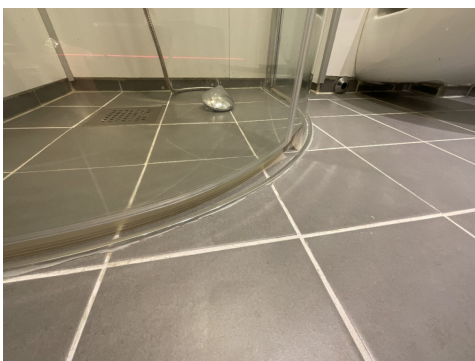
Gulvet har delvis motfall. Aluminiumslist pålimt gulv ved dusjvegger vil hindre lekkasjevann fra toalett/ servant å renne til sluk.

Pålimt kant på flis rundt dusj

Sikring for eventuelt lekkasjevann fra servant og toalett bør installeres. Avrenning til sluk må sikres.

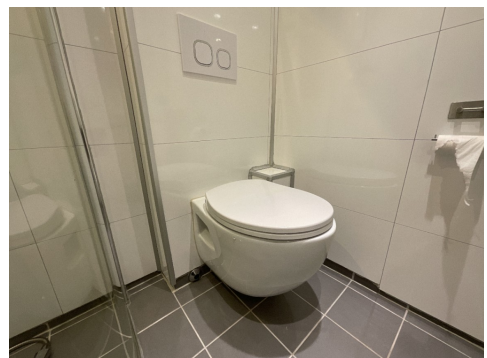
- Det er ikke påvist tilfredsstillende løsning for å synliggjøre lekkasje fra innebygget sistene.

Toalett med innebygget cisterne

Tett rom bak cisterne med avrenning bør kontrolleres/etableres. Alternativt bør automatisk avstengning av vanntilførsel monteres.

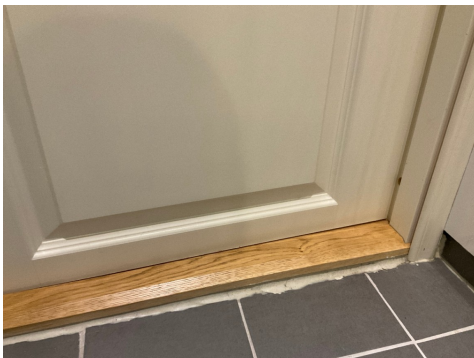
Ingen tilluft ved dør.

- Det bør etableres tilfredsstillende tilluft til våtrom f.eks. luftespalte ved dør e.l.
- Over tid kan manglende tilluftsventilering resultere i mugg- og soppdannelse, spesielt på steder som ikke får god nok luftgjennomstrømning.

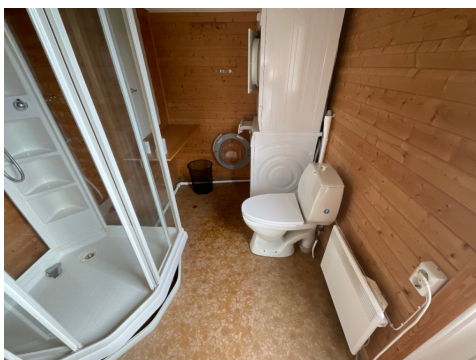
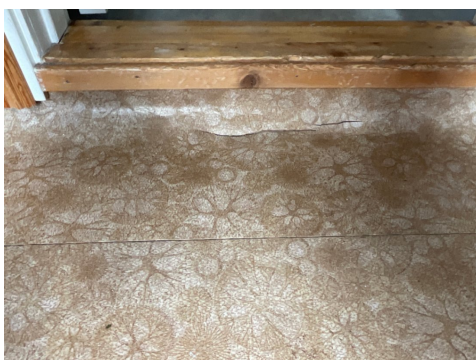
- Våtrommet må oppgraderes for å tåle normal bruk etter dagens krav. Sprekk i belegg foran dør, rørføringer gjennom belegg. Skjøt i belegg er ikke sveiset. Ingen synlig membran bak panel i våtsoner.

Defekt belegg ved dør.

Manglende tiltak kan føre til fuktskader i tilliggende konstruksjoner.

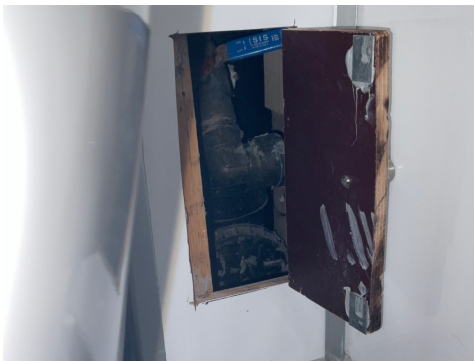
Hovedkran i skap ved toalett.

Kran må merkes. Kran er i tillegg vanskelig tilgjengelig noe som vanskeliggjør avstenging ved eventuell lekkasje.

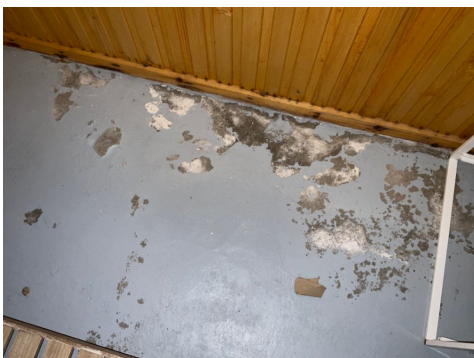
- Mer enn halvparten av forventet levetid på drenering er overskredet. Nærmere undersøkelser av drenering bør utføres. Saltutslag på del av gulv i bod og høyt fuktnivå i vegg kan tyde på svekkelse i drenering.

Saltutslag i gulv, bod. Det er også høye fuktverdier måt i vegg.

Drenering må kontrolleres, vedlikehold av drenering bør utføres. Oppgradering vurderes utført, men kan påregnes.

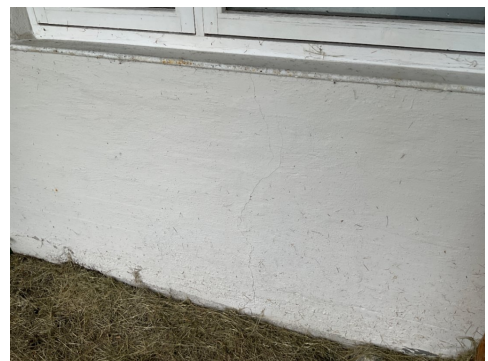
- Grunnmuren har sprekkdannelser. Enkelte mindre sprekker i grunnmuren synlig på vegg mot sjø.

Sprekk under vindu, vegg mot vest.

- Andre tiltak:
Sprekk følges opp over tid. Tiltak vurderes ved endring.
