# Tilstandsrapport

levert av Anticimex AS

Eibyveien 36  
9518 ALTA  
Gnr./Bnr.: 24/31  
Alta kommune

Befaringsdato: 19.08.2025

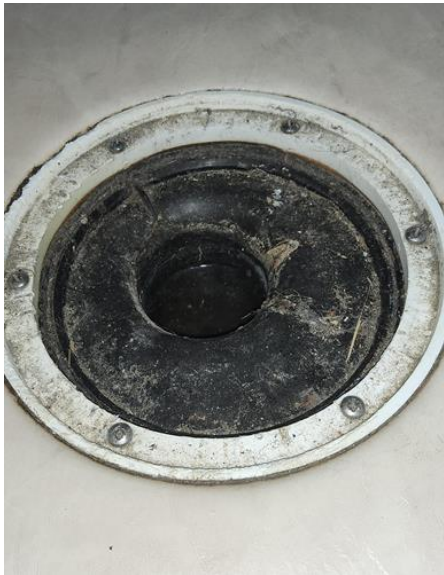
Det ble registrert slitasje, elde og lignende avvik på synlige overflater. Det er ikke benyttet tettesjikt/membran på veggflater i våtsoner, noe som gjør at gjeldende krav for våtrom ikke er oppfylt. Sluket er uoversiktlig, noe som medfører at det ikke kan verifiseres at utførelsen er korrekt, eller at lekkasjesikkerheten er ivaretatt. Toalett har sprekk i porselen (topplock). Innredningen (med servant) bærer i sin helhet preg av alder/slitasje.

Helhetsvurdering - [Sluk bad]

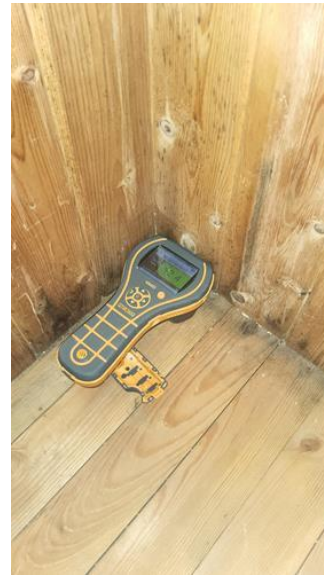
TG 2	Overflater vegger	Veggflater på soverom er stedvis slitt/aldningspreget. Forholdet er av estetisk karakter.  Misfarging observeres stedvis i garderobeskap/bod. Det ble hverken påvist synlige skadesymptomer av større betydning, eller målt forhøyet trefuktighet i taktro (piggmåling: 12,4 vektprosent). Stikkprøveprinsippet er benyttet i områder med tilkomstmulighet. Ukjent om forholdet fortsatt er i utvikling. Forholdet bør holdes under oppsikt.
	Overflater gulv	Gulvets overflatemateriale har enkelte synlige skader på soverom. Eksakt årsak er ukjent. Tiltak kan iverksettes ved behov.
	Konstruksjonsoppbygging	Deler av takkonstruksjonen er lukket, og det er ikke kjent hvordan oppbyggingen er utført. Erfaringsmessig betraktes slike konstruksjoner som fuktrisikokonstruksjoner. TG2 er valgt for å belyse risiko, selv om det ikke ble observert skader eller symptomer på skader.
	Innerdører	Enkelte innerdører bærer preg av skader/slitasje. Forholdet er av estetisk karakter.

Overflater vegger - [Fuktmerker i garderobe/bod]

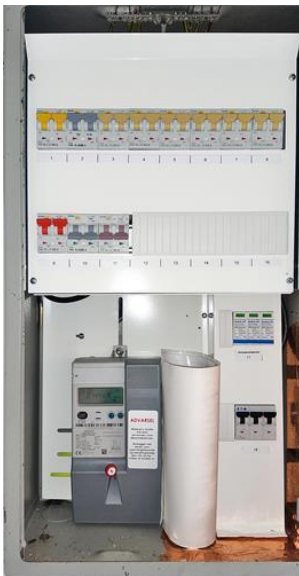
Forenklet vurdering av det elektriske anlegget -  
[Sikringskap i bolig]

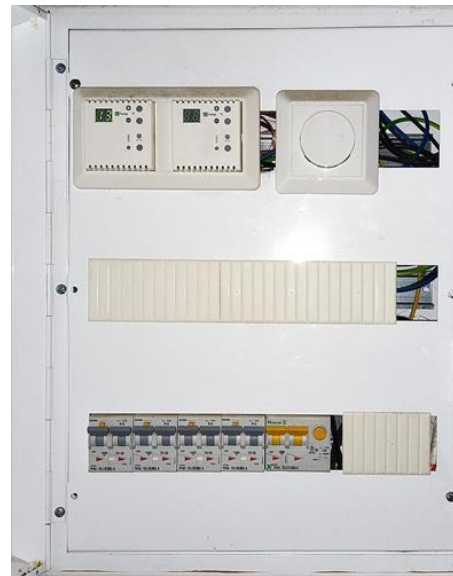
Forenklet vurdering av det elektriske anlegget -  
[Sikringskap i fjøs]

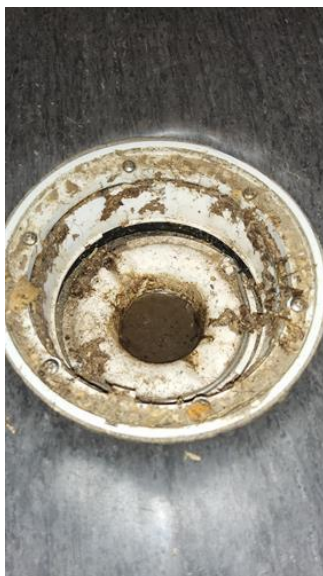
Avløpsrør (ink. sluk) - [Sluk bad i fjøs]

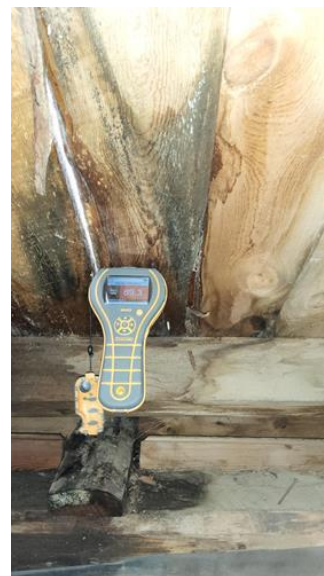
Råtesopp observeres stedvis i taktro. Det ble målt med pigg i taktro, og det registreres høyt fuktinnhold (fibermetning). Det vurderes derfor at konstruksjonen med høy sannsynlighet har en pågående fuktskade som krever strakstiltak. Eksakt årsak er ikke kjent, men uttetheter i yttertak vurderes som en sannsynlig årsak.

Frittstående byggverk - [Råteskader og fuktmåling i taktro i fjøs]
