# Tilstandsrapport

Kombinasjonsbygg bolig og næring

Altaveien 228, 9515 ALTA

Befaringsdato: 13.06.2025

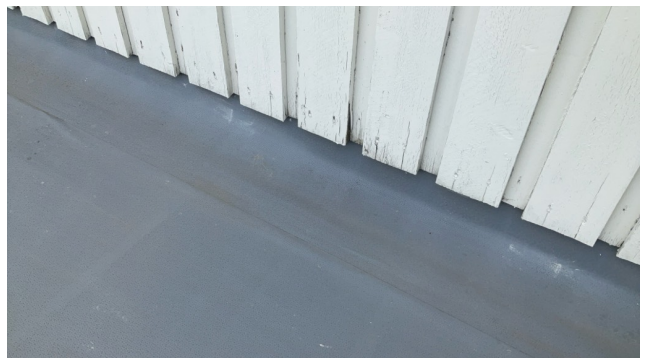
mangelfullt isolert ihht dagens krav  
trekledning er noe slitt og har sprekker i nedkant av kledningen (bordene)  
Utvendig kledning har behov for vedlikehold

trekledning har noe sprekker i nedkant

vurdere etterisolering (ikke tatt med i kostnad)  
vedlikeholde utvendig kledning

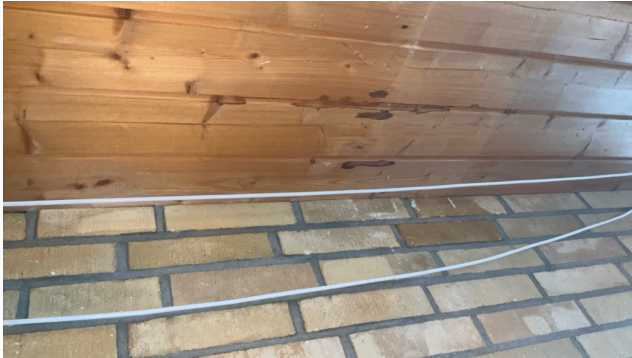
funnet fuktskjolder tak ved pipe leilighet 2. etasje, ikke påvist fukt

påvist fuktskjolder i tak ved pipe 2. etasje leilighet

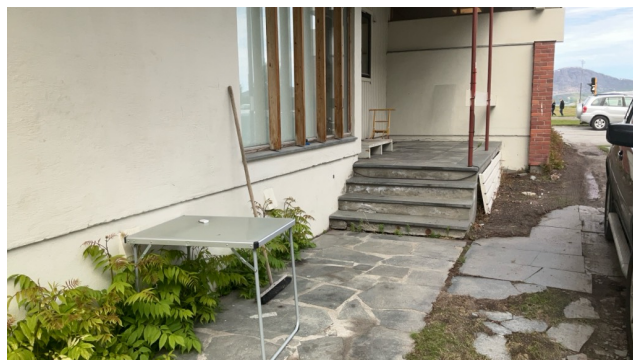
betongtrapp med skifertrinn

- Rekkverk må monteres for å lukke avviket.

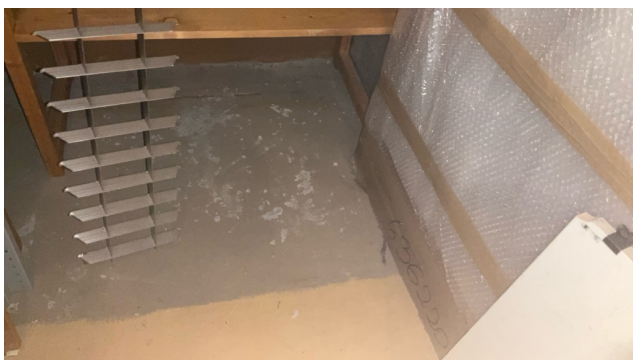
- Det er påvist indikasjoner på noe fuktgjennomtrenging i kjellergulv.
- Det er påvist indikasjoner på noe fuktgjennomtrenging inn i kjellermur.

påvist mindre fuktvandring i betonggolv og betongvegger

påvist noe avskalling av maling golv

- Det påviste fuktnivå gir grunn til å overvåke konstruksjonen jevnlig for å se utvikling over tid, og eventuelt foreta tiltak for å unngå fuktskader.
- må sees i sammenheng med behovet for drenering og fuktsikring av grunnmur

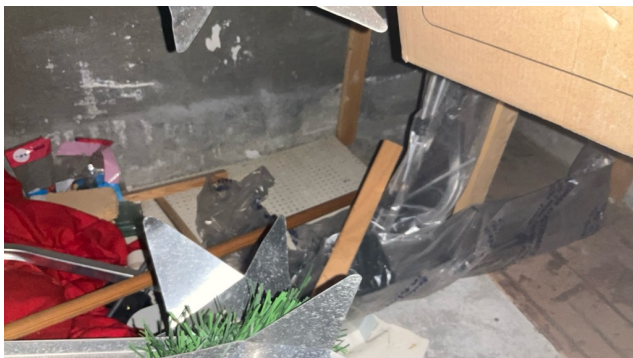
påvist mindre saltutslag vegg, fuktvandring

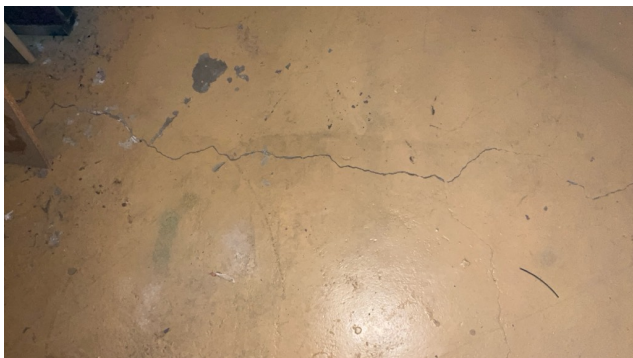
sprekker i betonggolv.

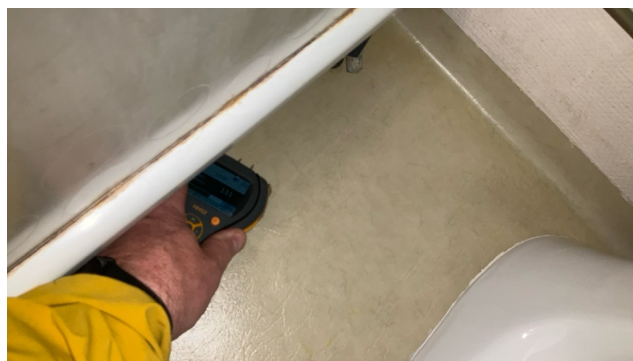
- TGIU gitt ut ifra manglende mulighet for hulltaking.

fuktsøk, ingen unormale verdier

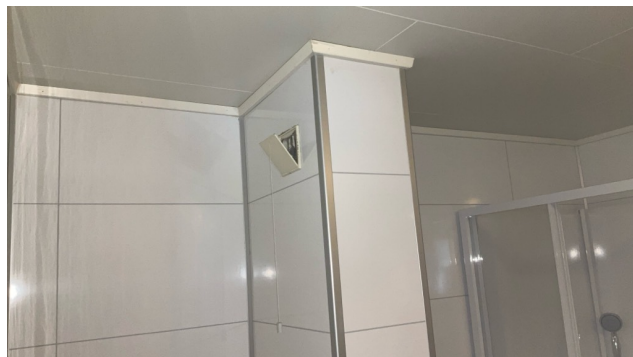
ventil i sjakt

- Elektrisk avtrekksvifte bør monteres for å lukke avviket.

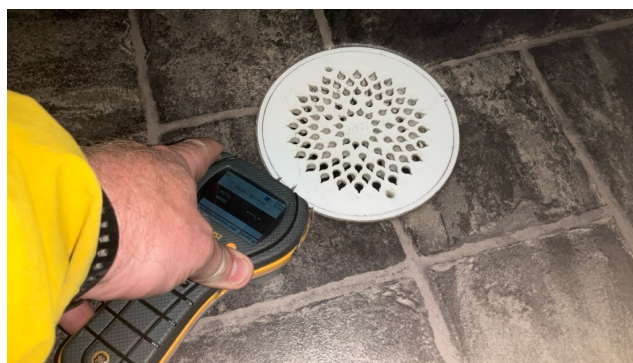
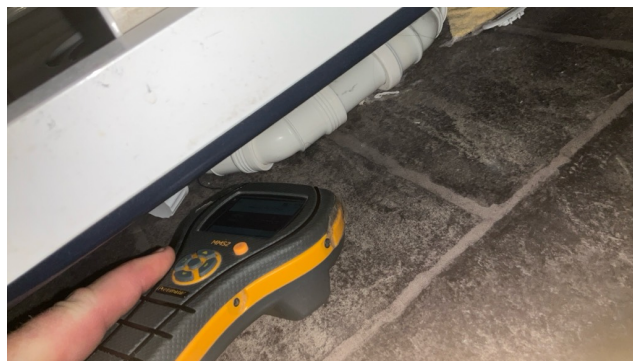
- TGIU gitt ut ifra manglende mulighet for hulltaking.

fuktsøk ingen utslag

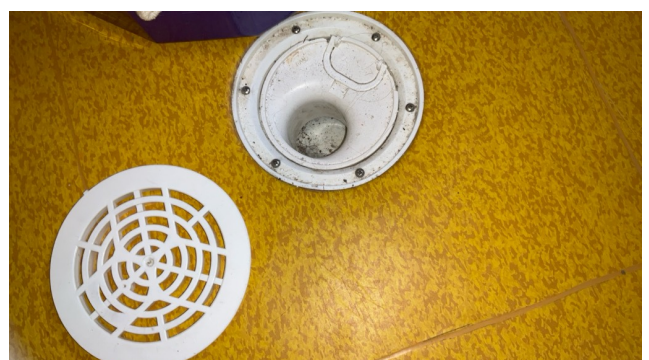
noe mindre sprekker i beleggskjøter

sluk, noe sprekker i i beleggskjøter

skifte belegg

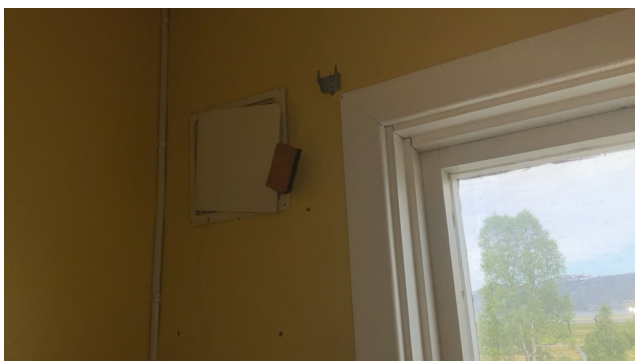
ventil i vegg noe ødelagt

- Elektrisk avtrekksvifte bør monteres for å lukke avviket.

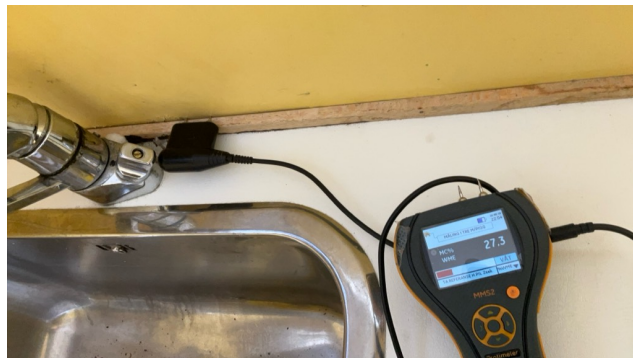
- Det er påvist tegn til fuktskader i overflater.

vegger og tak er av eldre dato  
fukt i vegg ved servant

fuktsøk ved servant, det er fukt i plate rundt servant

renovere vaskerom

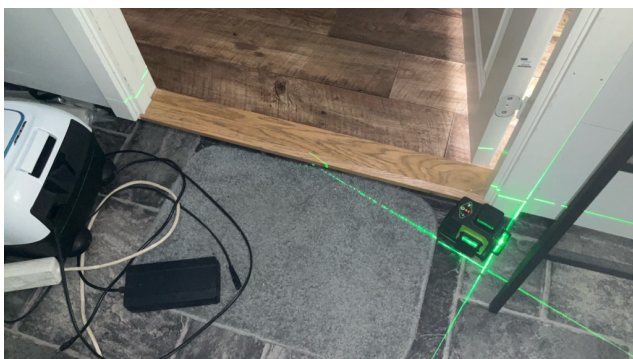
- Det er påvist avvik i fallforhold til sluk i forhold til krav i forskrift på byggetidspunktet.

så lenge det benyttes kabinett sammen med at det oppbrett på belegg ved terskel så er det liten risiko for fuktskader

oppbrett på belegg ved terskel som er bra

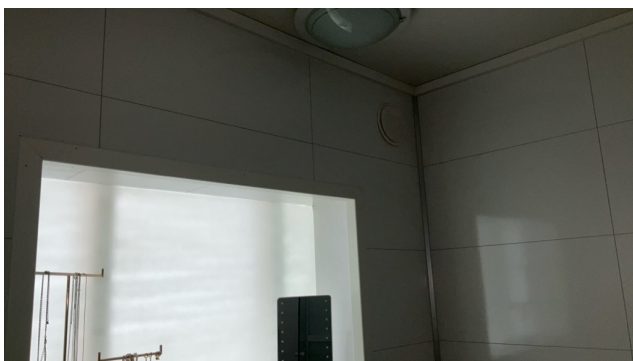
ventil på vegg

- Elektrisk avtrekksvifte bør monteres for å lukke avviket.
- Det bør etableres tilfredsstillende tilluft til våtrom f.eks. luftespalte ved dør e.l.

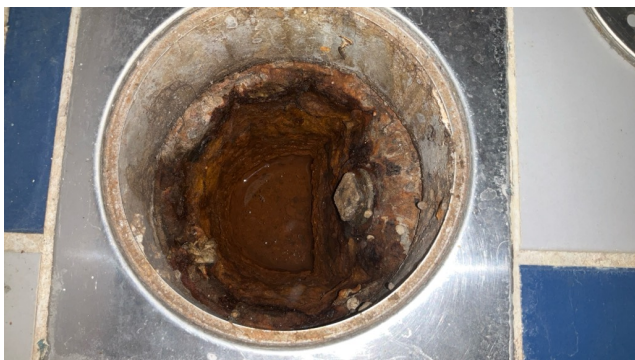
sluk noe gjengrodd, ukjent slukmateriale

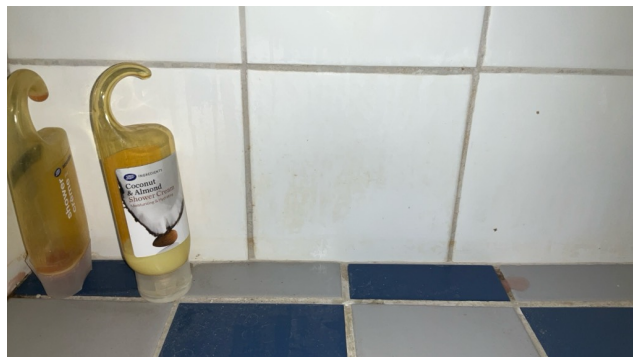
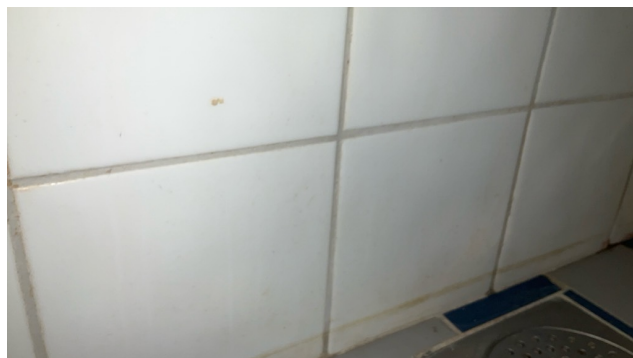
søk etter riss og sprekker i fuger, ikke funnet indikasjoner på riss og sprekker i fuger

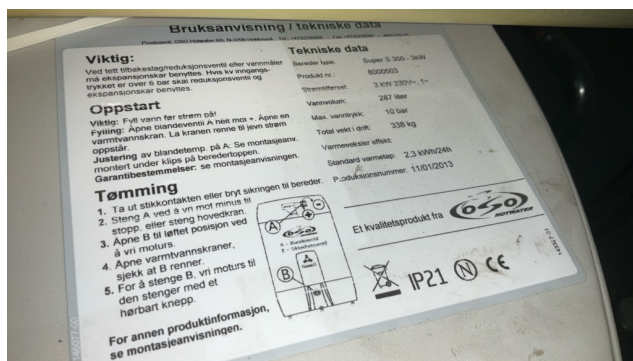
- Det er ikke behov for utbedringstiltak siden varmesentralen fungerer i dag, men ut ifra alder kan skader plutselig oppstå på eldre anlegg.

felles varmtvannstank 287 liter

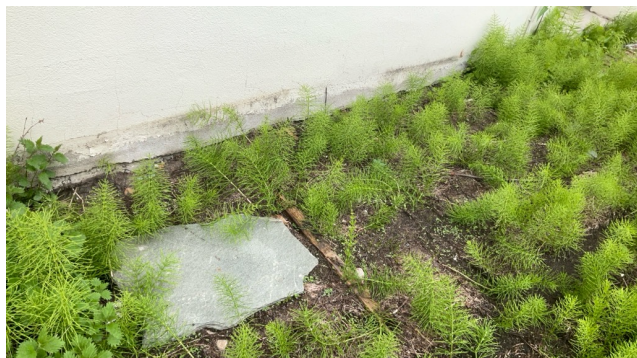
ikke påvist grunnmursplast eller fuktsikring av grunnmur

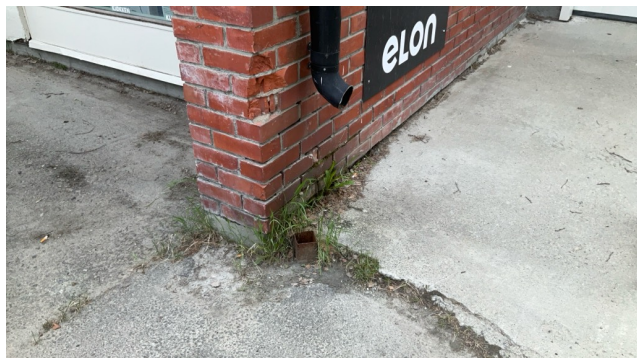
det går et rør ned i bakken ved at av nedløpene, dette røret kan gå til drens, men dette er ukjent
