Tilstandsrapport

Enebolig

Snarehaugen 44, 4018 STAVANGER

Rapportdato: 30.07.2025

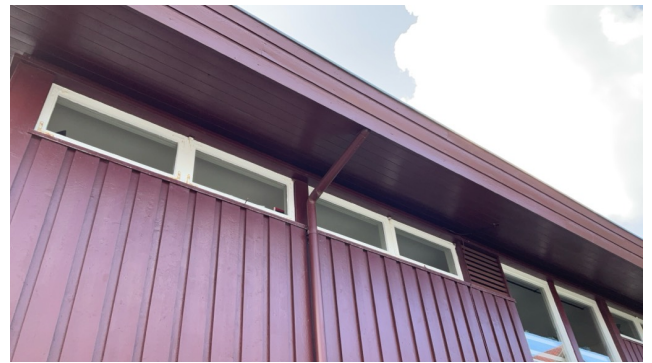
TG 2 Veggkonstruksjon

Veggene har bindingsverkskonstruksjon fra byggeår og fasader har bordkledning.

Oppblæring i malingssjiktet kan indikere fuktansamling i underlaget, utilstrekkelig vedheft eller mangelfull forbehandling før påføring. Begrenset lufting bak kledningen reduserer uttørkingsevnen og kan over tid påvirke materialenes levetid negativt. Forholdene bør følges opp ved videre vedlikehold og eventuelt utbedres i forbindelse med fasaderehabilitering.

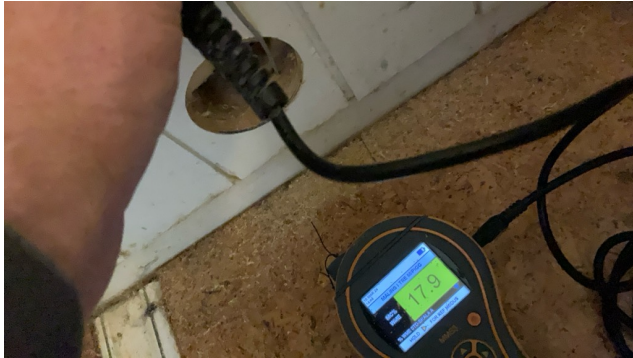
Gulvet har plater. Veggene har panel. Hulltaking er foretatt og det er påvist avvik i konstruksjonen. Hulltaking er foretatt i vaskerom/bod. Fuktkvotemåling (vekt%) i konstruksjonen ble målt til 18 %.

- Det er gjennom hulltaking påvist høyt fuktnivå inne i trekonstruksjonen i hulltakingen, men ikke påvist fuktskader i dette området. Høy luftfuktighet kan over tid føre til muggvekst eller sverting av materialer. Samtidig kan materialer og konstruksjoner bli ødelagt.

Fuktkvotemåling (vekt%) 18 .

- Det påviste fuktnivå gir grunn til å overvåke konstruksjonen jevnlig for å se utvikling over tid, og eventuelt foreta tiltak for å unngå fuktskader.

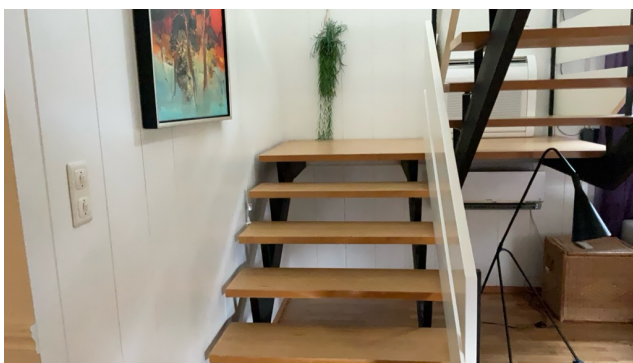
Trapp har store åpninger mellom trinn og mangler håndløper på vegg.

- Det er ikke krav om utbedring av rekkverkshøyder opp til dagens krav.
- Håndløper må monteres på vegg for å tilfredsstille krav på byggetidspunktet.
- Åpninger er såpass store at det ut ifra sikkerhetsmessige forhold anbefales å lage mindre åpninger.

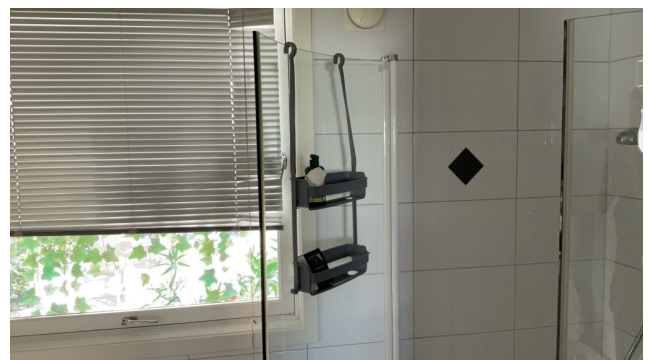
- Det er vindu/dør med ikke fuktbestandige materialer i våtsonen (ved vask, dusj, badekar, osv.), løsningen eller byggematerialet er uegnet. Det er registrert sprekke i flisfuge ved toalettet.

Vindu i våtzone dusj.

- Uegnede materialer må fuktbeskyttes/utskiftes.
- Dersom det ikke gjøres tiltak, kan dette medføre oppfuktning, oppsvelling og forringelse av materialer over tid og fuktskader på tilstøtende konstruksjoner.

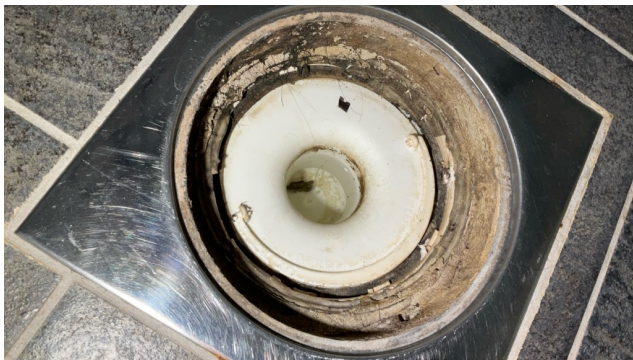
- Det er påvist mangelfull/feil utførelse rundt rørgjennomføringer e.l. som gir fare for fukt i konstruksjonen i våtsone.
- Mer enn halvparten av forventet brukstid er passert på membranløsningen.

Sluk i dusj.

- Overvåk tilstanden jevnlig. For å få tilstandsgrad 0 eller 1 må tettesjiktet skiftes ut, men tidspunktet for når dette er nødvendig er vanskelig å si noe om.
- Det er viktig å merke seg at levetiden til en membran varierer basert på kvalitet, installasjon og bruk. Eldre membraner kan bli sprø og sprekke opp, noe som fører til at de mister sin vanntettende funksjon. Dette kan resultere i vannlekkasjer gjennom vegger og gulv og fuktskader.
- Løsningen/utførelsen rundt rørgjennomføringer gir fare for fukt inn i konstruksjoner.

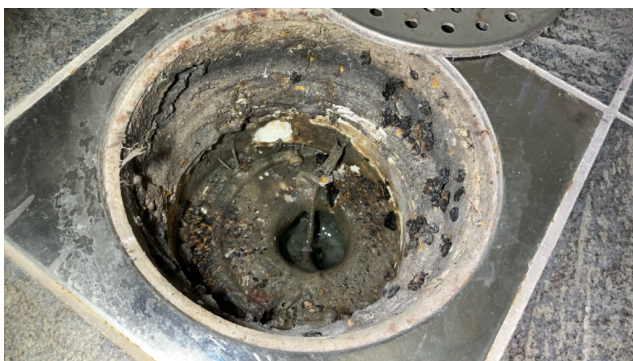
Bi-sluk.

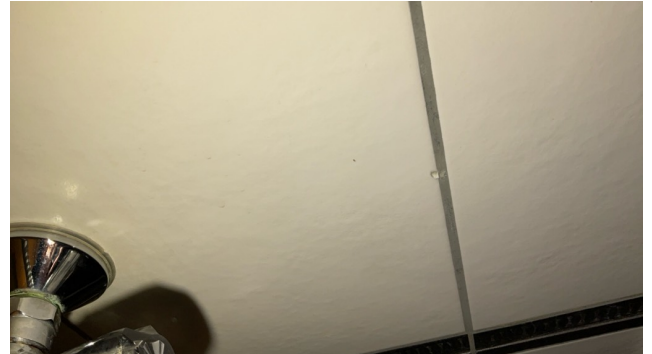
Liten skade på flis og fuge i dusj.

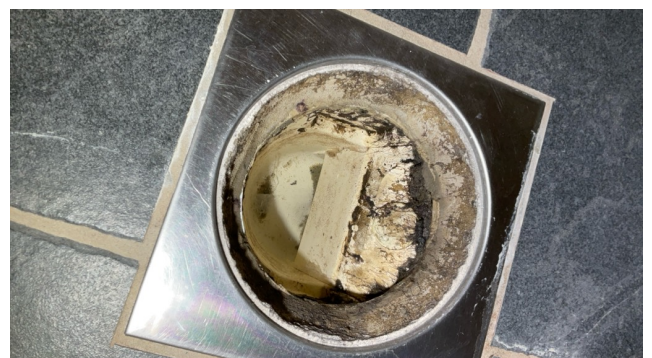
Sluk i dusj.

- Det må gjøres nærmere undersøkelser. Manglende membran/tettesjikt medfører risiko for lekkasjer og fukt i konstruksjonen.
- Overvåk tilstanden jevnlig. For å få tilstandsgrad 0 eller 1 må slukløsningen skiftes ut og sannsynligvis må også membransjiktet skiftes/utbedres. Det er imidlertid vanskelig å si noe om tidspunktet for når dette er nødvendig.

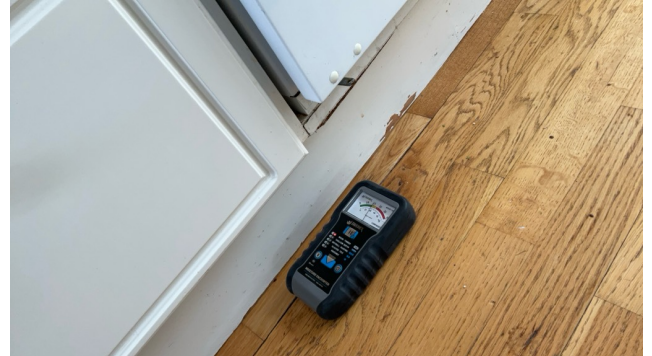
Det er registrert fuktsvelling i terskel og benkeskap ved kjøleskap. I tillegg er det fuktmerker på gulvet og slitasje på benkeplaten.

Skadene tyder på fuktpåvirkning over tid og gir redusert materialkvalitet og levetid. Forholdene har kosmetisk og funksjonell betydning, og det anbefales utbedring ved videre bruk eller ved renovering.

Svelling på benkeskap ved kjøleskap.

- De påviste skader må utbedres.
