Tilstandsrapport

📍 Thomles gate 6 A, 0270 OSLO

Befaringsdato: 01.04.2025

Autorisert foretak: Alpha Taksering AS

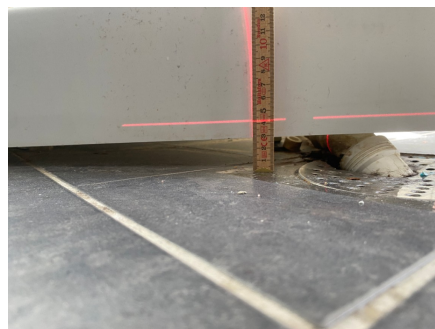
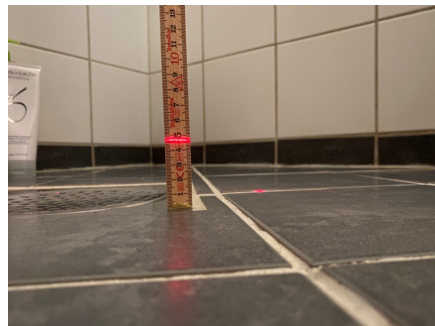
3. ETASJE > 2 DUSJ/WC

TG 2 Sluk, membran og tettesjikt

Membraner i gulv lar seg ikke kontrollere da disse er skjulte. Rommenes lekkasjesikkerhet kan derfor ikke verifiseres. Halvparten av forventet brukstid for sluk, membran og tettesjikt er nådd. Dokumentasjon/arbeidsbeskrivelse på utført arbeide ikke er fremvist. Det er nå ingen symptomer på funksjonssvekkelse, men vær oppmerksom på at dette er en risikokonstruksjon.

Det er ingen indikasjon på membranene ikke oppfyller funksjonskravet, men alle bygningdeler har en gradvis forringelse i forhold til at den fortsatt klarer å opprettholde sin funksjon fullt ut. For et membran utgjør dette at det blir sprøere med årene, og ikke like godt klarer å ta opp de naturlige bevegelser som er i en bygning. Dette gjør at man kan få svekkelser/sprekker i membransjiktet.

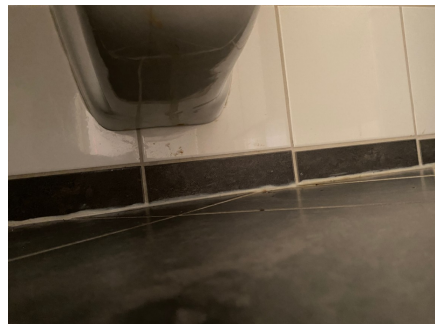
3. ETASJE > 2 DUSJ/WC

TE2 Ventilasjon

Dagens ventilasjonsløsning må forbedres.

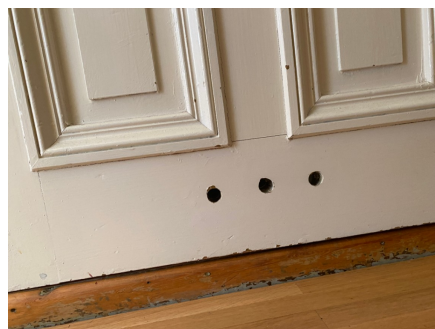
3. ETASJE > 2 DUSJ/WC

Det er utført søk med Protymeter fuktindikator i våtsoner, i og rundt dusjsonen. Det er ikke registrert eller avdekket fukt i de kontrollerte områdene. En slik operasjon er kun en fuktindikasjon og gir ingen relevant informasjon om fuktskader eller våtrommets levetid/standard. Dette er derfor ingen garanti for at det ikke kan være fuktskader, som ikke avdekkes med overflatekontroll. For fuktkontroll må bakenforliggende veggssystem kontrolleres ved hulltaking, noe som kan være vanskelig å utføre og kan påføre skader på konstruksjoner og membran.

Hulltaking er utført i dusjens bakenforliggende konstruksjon fra det mellomste soverommet. Ingen registrer fukt eller avvik i det kontrollerte område.

Det bemerkes at det grunnet våtrommets alder kan ha oppstått avvik i områder som ikke er kontrollert. Man skal være oppmerksom på at dette kan være en risikokonstruksjon.
