# Egenerklæring

Østbøvegen 6A, 3802 BØ I TELEMARK

06 Aug 2025

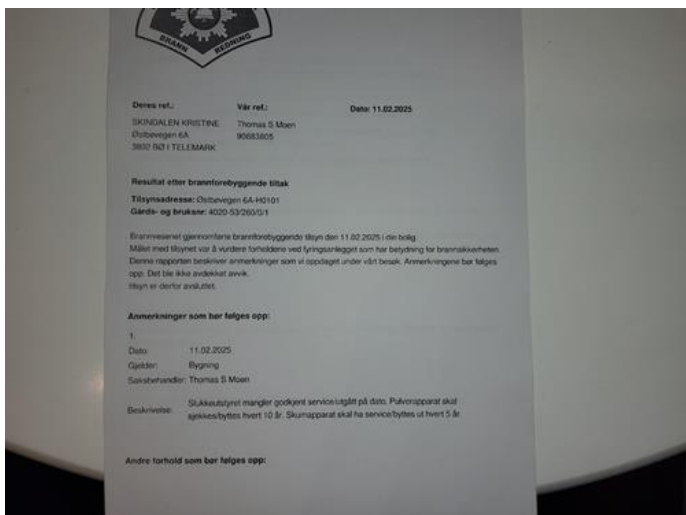
*Kommentar - [Tilsyn ved fyringselegg]*

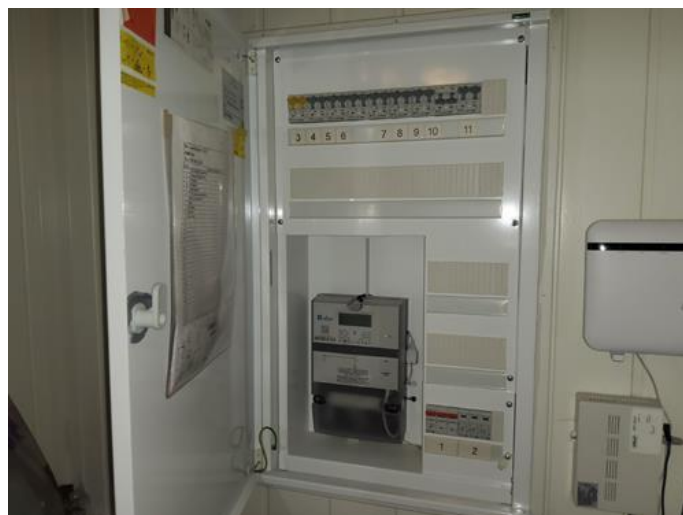
*Beskrivelse - [Sikringsskap]*

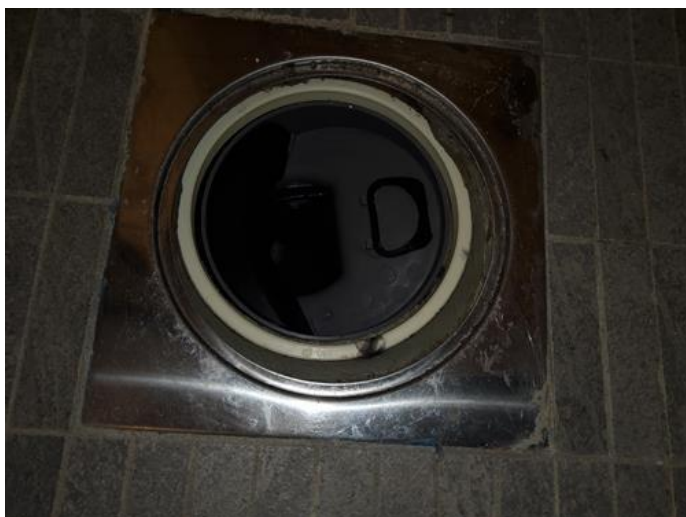
| | | Membran, tettesjikt og overgang til sluk. | Tettesjiktet har en alder som tilsier at restlevetiden er usikker. Rommets lekkasjesikkerhet kan derfor ikke verifiseres, eventuelt bør nytt tettesjikt etableres. |

*Membran, tettesjikt og overgang til sluk. - [Sluk dusjsone bad]*

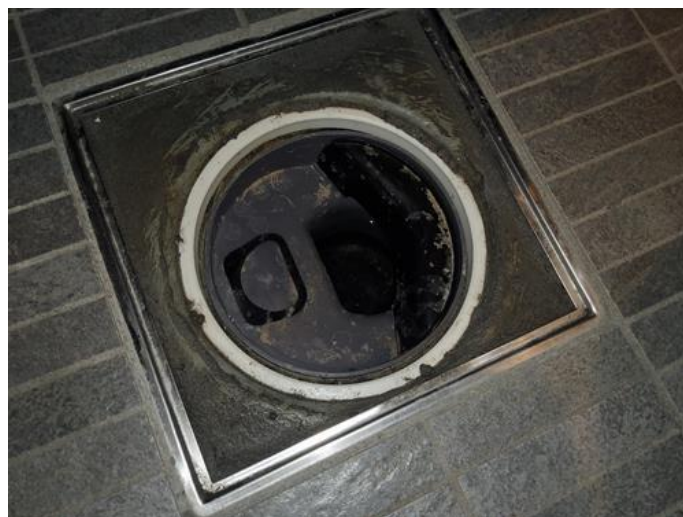
*Membran, tettesjikt og overgang til sluk. - [Sluk bad]*

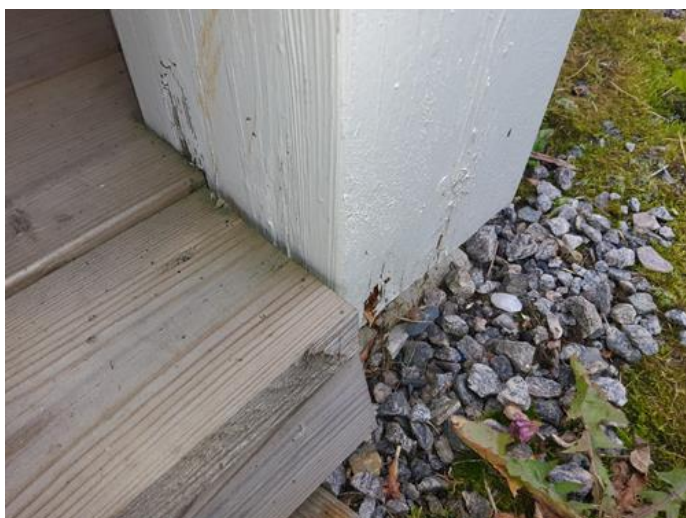
**TG 2**      Platting på terreng      Det er noe råteskader i bunn av søyler til overliggende balkong ved terrasse. Råteskader bør utbedres.  
Det registreres sprekk i platting ved entre. Eksakt årsak er ikke kjent. Krever oppfølging med jevnlig ettersyn.

*Platting på terreng - [Råteskader]*
