| Adresse | Dyrlandsvegen 13 | Postadresse | 3841 Flatdal |

# Tilstandsrapport

levert av Anticimex AS

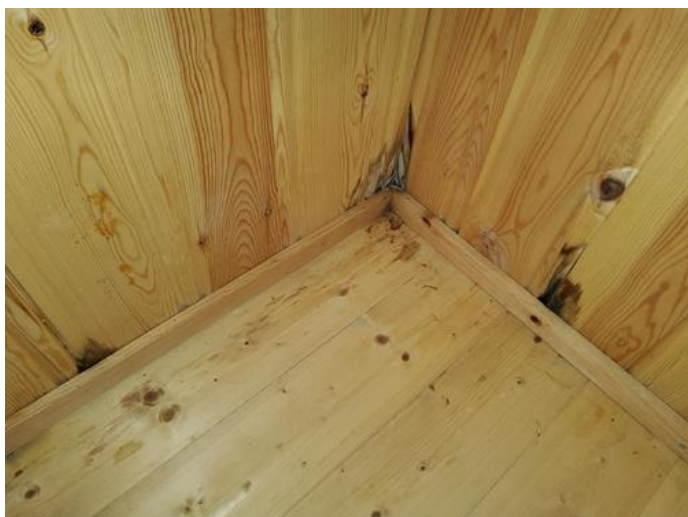
| | TG 3 | Helhetsvurdering | Etasjen synlig tilsig av fukt.<br>Underetasjen har vegger under bakkenivå som er utlektet fra grunnmuren og gulv som er opplettet. Erfaringsmessig betraktes slike konstruksjoner som risikokonstruksjoner, blant annet med tanke på fukt-/kondensproblematikk. På bakgrunn av at det er observert fuktmerker/skader på panel og gulvbord er hulltaking ikke utført. Fuktmåling med pigg i treverk viser vektprosent over 20 i gulv og vegger. Skjulte skader i konstruksjonen er påregnelig. Forholdet indikerer utettheter/funksjonssvikt. Ytterligere undersøkelser bør påregnes for å avdekke årsak-/omfang og aktuelle tiltak.<br>Sjablommessig prisanslag: kr 100 000 - 300 000 |

Kommentar - [Eksempel på fuktmerker i underetasjen]

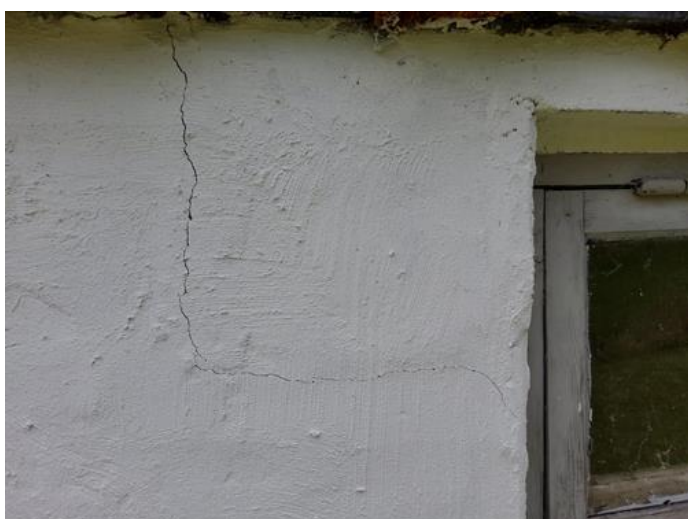
| <b>TG 2</b> | Grunnmur | Det registreres noe riss/sprekker på grunnmur/murpuss. Eksakt årsak er ikke kjent. Krever oppfølging med jevnlig ettersyn. |

Grunnmur, fundamenter - [Eksempel på sprekk i grunnmur/murpuss]

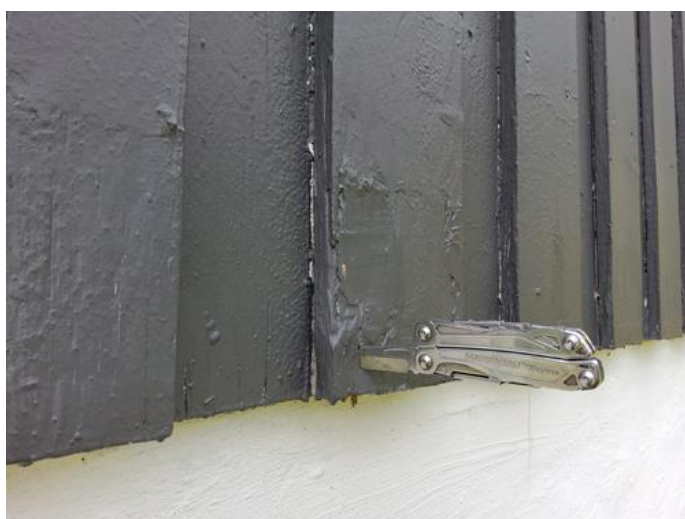
| | TG 2 | Fasader ink. kledning | Det observeres at ytterkledningen mangler tilstrekkelig luftespalte, noe som erfaringsmessig øker risikoen for skjulte skader og redusert levetid på kledningen. Det gjør oppmerksom på at utførelsen var normal byggeskikk i området på tiden boligen ble bygget.<br><br>Utvendige fasader har stedvis slitasje. Eksempelvis råteskader på blant annet deler av kledning, bunnsvill ved inngangsparti og forkantbord ved tak over inngangsparti<br>Tiltak anbefales. |

Yttervegger inkl. fasader og konstruksjon - [Eksempel på råteskader kledningsbord]

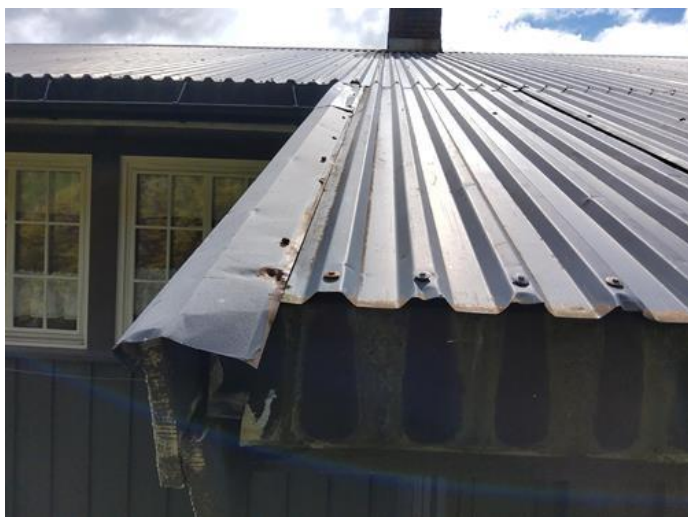
| TG 2 | Tekking (undertak, lekter og yttertekking) | <p>Det er registrert symptomer på elde og slitasje. Eksempelvis bulker og stedvis rust. Det er stedvis hull etter tidligere innfestning i takplater og enkelte spiker har jobbet seg ut av platene. Lekkagesikkerheten kan ikke verifiseres. TG2 er satt for å belyse skaderisikoen som følge av alder og observert tilstand. Tiltak bør påregnes.</p> |

*Beskrivelse - [Slitasje på takteking/israft]*
