# Tilstandsrapport

Enebolig

Storgata 34, 8430 MYRE

Befaringsdato: 05.08.2025

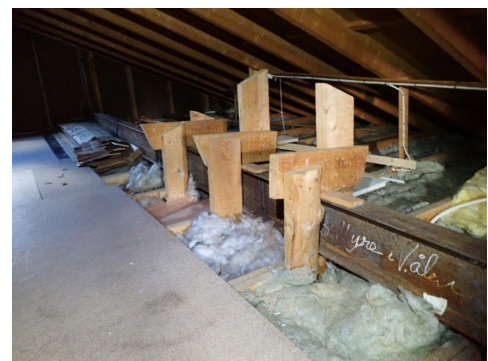
Mindre fuktskjolder ved pipa og ved luftelyr. Fuktmåling viser litt over 9 % RF, dette er godt innenfor det som defineres som tørt.

Asfaltplater har løsnet på et enkelte plasser, stedvis hull og mindre skader i asfaltplater.

Ekstra bæring montert

Kostnad er for utbedring av asfaltplater, etterisolering og etablering av lufting i røst.

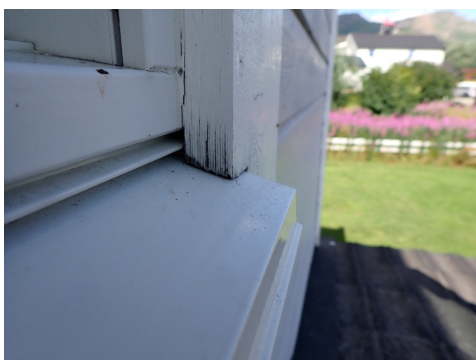
Utvendig omramming går helt ned til underbeslag

Glipper i innvendige lister kan utbedres med fugemasse (TEC7, tilsv). Utvendig omramming bør gås over og utbedres der det er behov.

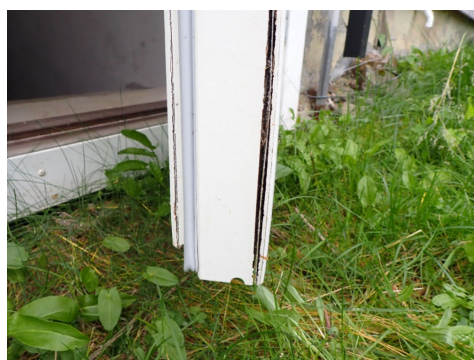
Oppsprekking mellom ytterste lag og "ramme" på utvendig dør.

Tilsvarende, men noe mindre oppsprekking innvendig.

Oppsprekking dørblad

Dør mellom ytterste gang og trapperom trenger noe vedlikehold.

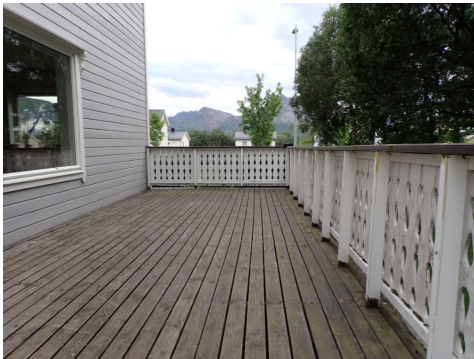
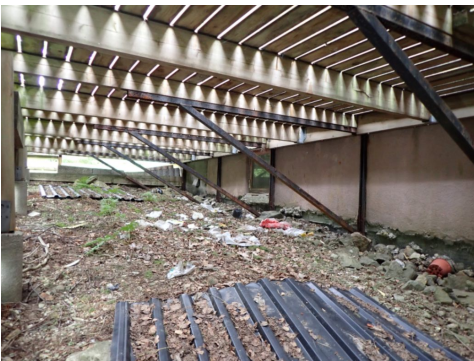
- Rekkverket er for lavt i forhold til dagens krav til rekkverkshøyder.
- Det er påvist andre avvik:

Veranda mot vest

Understøttelse med vinkler i metall

Enkelte bord under veranda bør byttes.

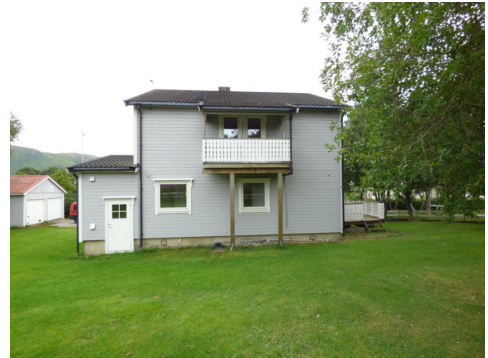
- Rekkverket er for lavt i forhold til dagens krav til rekkverkshøyder.
- Det er påvist andre avvik:

Overbygd luftebalkong mot nord

For å tilfredsstille dagens krav, bør rekkverket heves til 100 cm.  
Det bør vurderes å flytte den ene bæringen lenger ut.

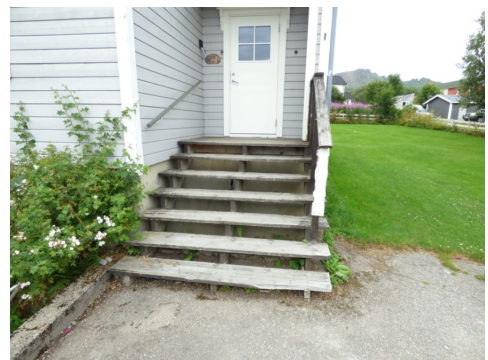
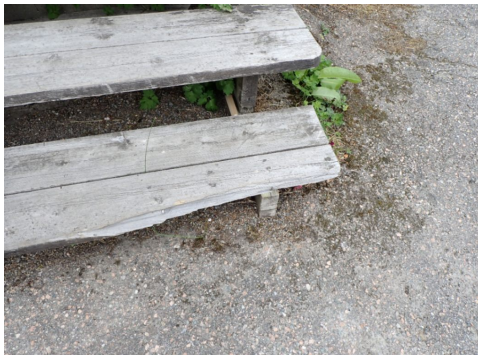
- Rekkverkshøyder er under dagens forskriftskrav til rekkverk i trapper.
- Rekkverket er fra 85-88 cm, dagens krav er 90 cm.  
Mindre skader i et par trinn.  
Generelt en del overfladisk slitasje.

Trapp ved inngang

Skade i trinn

For å tilfredsstille dagens krav, bør rekkverket heves til 90 cm. Avviket er imidlertid så lite at det ikke regnes som vesentlig.  
Trappen trenger noe vedlikehold.

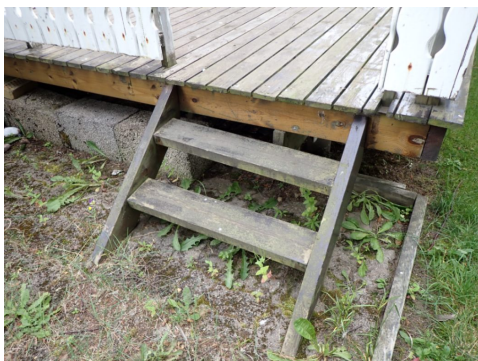
Det er ikke montert rekkverk, men trappen er så kort at det ikke regnes som et alvorlig avvik.  
Trappen er litt skjev.

Trapp til veranda

Det bør vurderes å rette opp trappen og montere rekkverk.

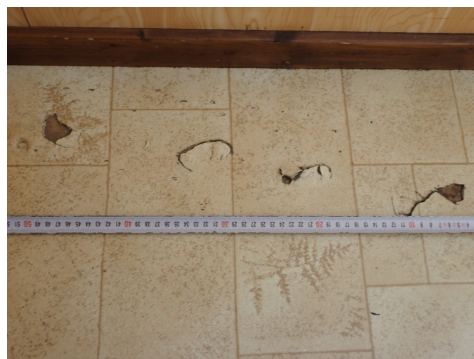
Større skade i belegg på kjøkken, trolig der kjøl/frys har stått.

Skade i belegg, kjøkken

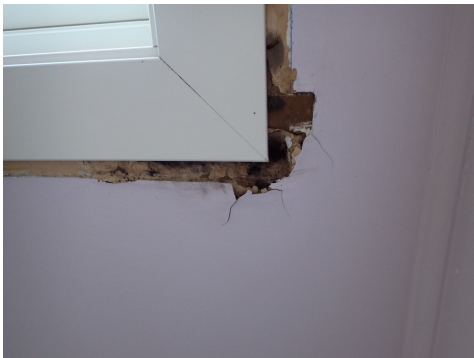
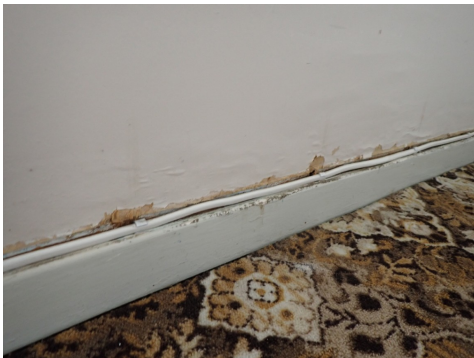
På alle soverom er det større eller mindre merker rundt vindu (etter større vindu/liste). Oppsprekking i malerpapp og en del merker/skader i flere rom.

Eksempel på merker/skader rundt vindu

Eksempel på andre skader/merker i vegg

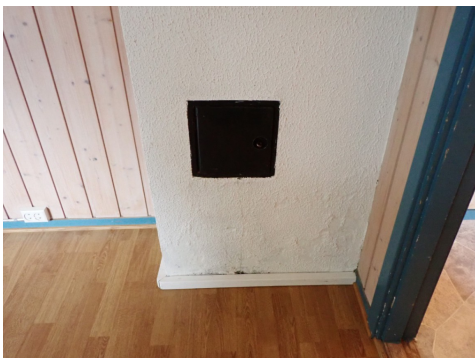
- Det er påvist sprekker og/eller riss i pipe.
- Ildfast plate mangler på gulvet under sotluke/feiluke på pipe.
- Pipevanger er ikke synlige.
- Det er påvist andre avvik:

Sotluke, ubrennbar plate under mangler

Flis under ovn bør legges på nytt. Flis bør ikke legges direkte på tre (tilsv), det bør legges en gipsplate mellom treverk og flis.

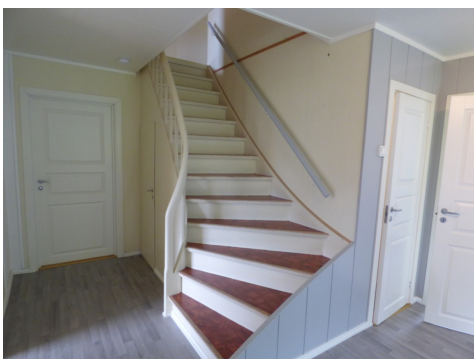
Trapp 1.etg - 2.etg

- Åpninger i rekkverk er større enn dagens forskriftskrav til rekkverk i trapper.
- Rekkverkshøyder er under dagens forskriftskrav til rekkverk i trapper.
- Det er påvist andre avvik:

Trinnhøyden er det lite å gjøre med.

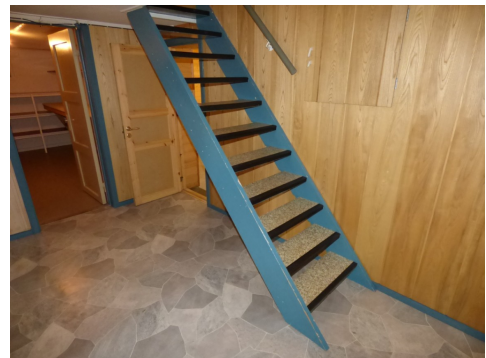
Trapp mellom kjeller og 1.etg

- Åpninger mellom trinn i innvendig trapp er større enn dagens forskriftskrav.
- Det er ikke montert rekkverk.
- Det mangler håndløper på vegg i trappeløpet.
- Det er påvist andre avvik:

- Håndløper bør monteres, men det var ikke krav på byggetidspunktet.
- Andre tiltak:
- Åpninger er såpass store at det ut ifra sikkerhetsmessige forhold anbefales å lage mindre åpninger.
- Rekkverk må monteres for å lukke avviket.

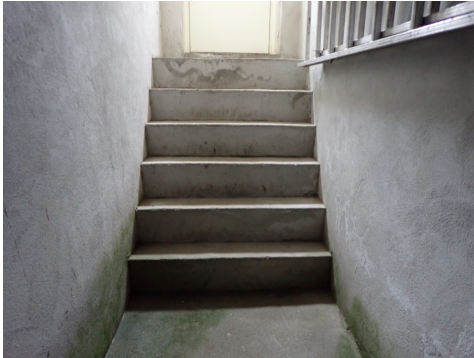
Trapp fra kjellerinngang til kjeller

- Det mangler håndløper på vegg i trappeløpet.
- Det er påvist andre avvik:

Det er ikke montert rekkverk, men siden trappen går mellom to vegger, er ikke dette et alvorlig avvik.

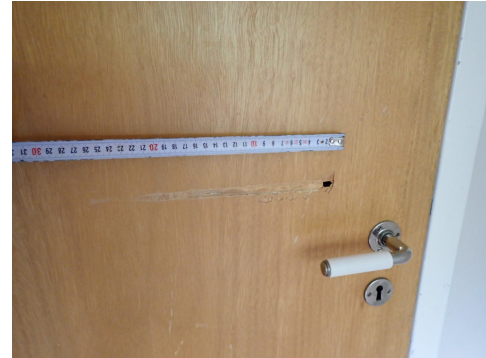
Skade i dør til soverom mot vest (midten), mindre merker på et par andre dører.

Skade i dør

Et par dører må nok tas ut og settes inn igjen, pga sig i konstruksjonen. Et dørblad må trolig byttes.

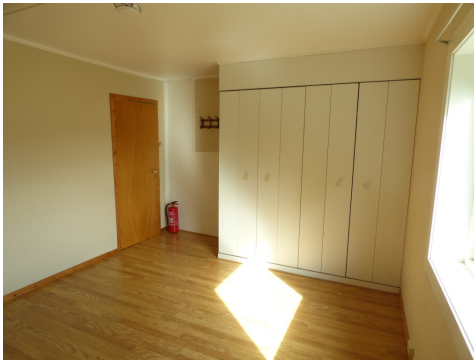
En del skader på skap, ødelagte hengsler, løs dør, skader i dør.

Fastmonterte skap på soverom mot sørvest

Kostnad er for vedlikehold/utbedring.

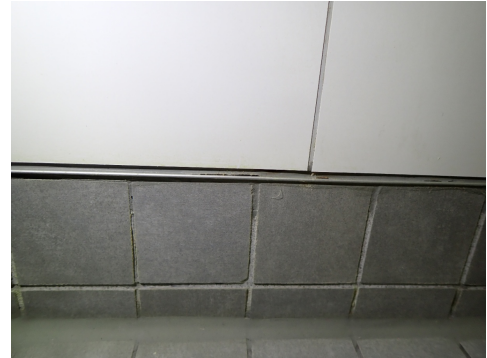
- Det er påvist avvik i fuger.

Glipper i fuger i dusjen

Fuging, spesielt i dusjen, bør gås over og utbedres.

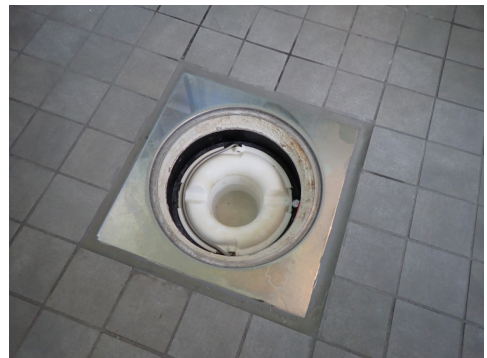
Sluk bad/vaskerom 1.etg

Det er sluk i plast, smøremembran med ukjent utførelse. Mansjett er så vidt synlig i sluk.

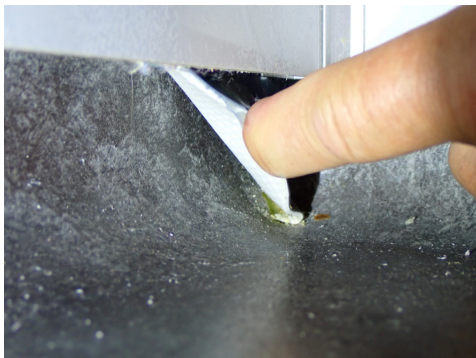
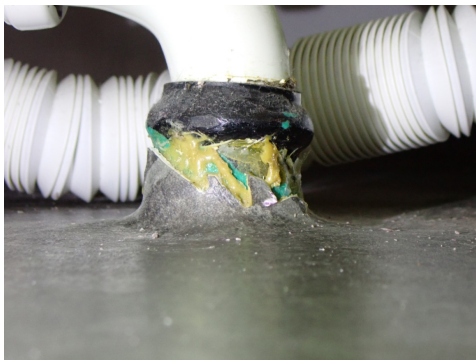
Det er uheldig med rør som går gjennom gulvet, dette er et svakt punkt selv om alt utføres fagmessig. Det var i 2024 lekkasje fra badet i 2.etg (lekkasje fra kobling i etasjeskiller). Årsaken skal være utbedret. Siden det er lite fall, kan det ved en større lekkasje komme vann til utettheter i hjørnene.

Løst belegg i hjørne

Utførelse rundt avløp fra dusjkabinett

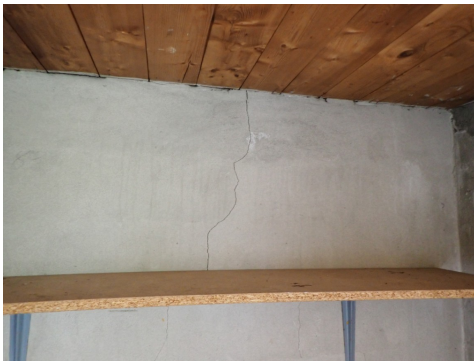
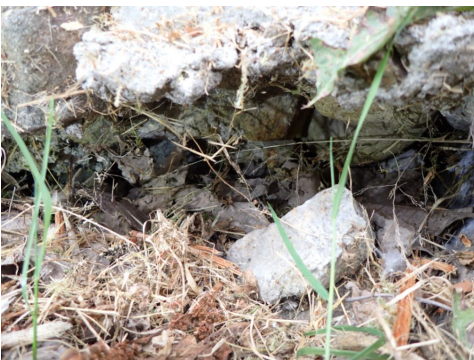
Eksempel på sprekk i mur (bod mot sørøst)

Sig/utvasking under mur mot øst, kun tørrmurt stein synlig

Spesielt bør vegg mot øst kontrolleres.

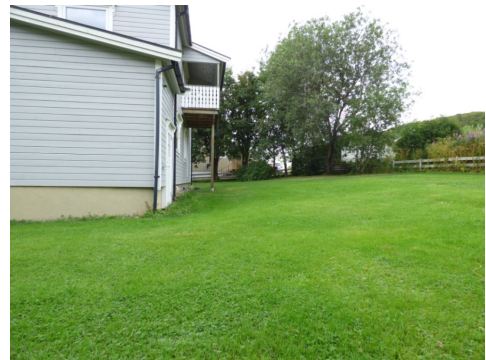
Terrenget heller inn mot boligen

Det vil være opp til ny eier å vurdere eventuelle tiltak. Endret klima og våtere vintre medfører at tiltak på sikt ikke kan utelukkes.
