# Tilstandsrapport

Rekkehus

Professor Hansteens gate 68, 4021  
STAVANGER

Befaringsdato: 28.07.2025

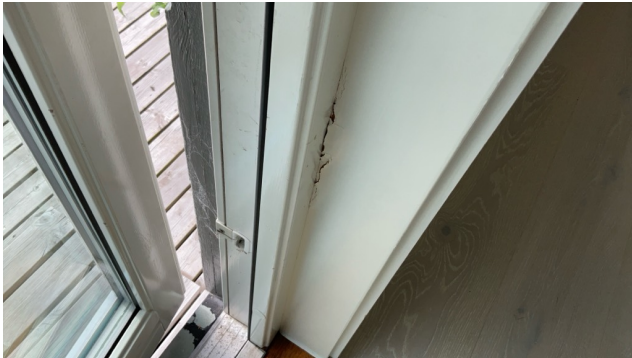
Det er registrert svellingsskader på foringen ved balkongdør.

Skadene tyder på tidligere fuktpåvirkning. Det er foretatt fuktmåling ved befarings uten registrert fukt. Området bør følges opp ved framtidig vedlikehold for å sikre at det ikke utvikles ytterligere skader.

Noe svelling på foring på balkongdør i stue.

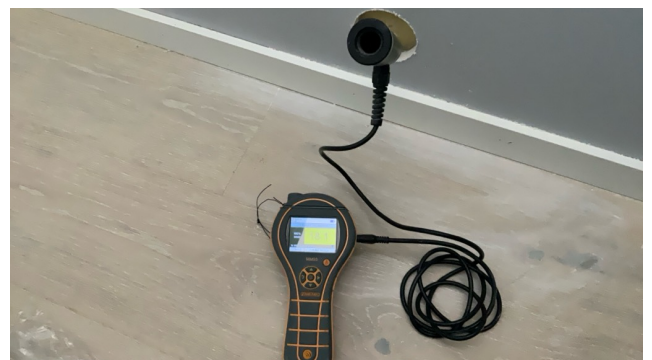
Gulvet har plater og veggene har plater. Hulltaking er foretatt og det er påvist avvik i konstruksjonen. Fuktkvotemåling (vekt%) i konstruksjonen ble målt til 18 %.

- Det er gjennom hulltaking påvist høyt fuktnivå inne i trekonstruksjonen i hulltakingen, men ikke påvist fuktskader i dette området. Høy luftfuktighet kan over tid føre til muggvekst eller sverting av materialer. Samtidig kan materialer og konstruksjoner bli ødelagt.

- Det påviste fuktnivå gir grunn til å overvåke konstruksjonen jevnlig for å se utvikling over tid, og eventuelt foreta tiltak for å unngå fuktskader.

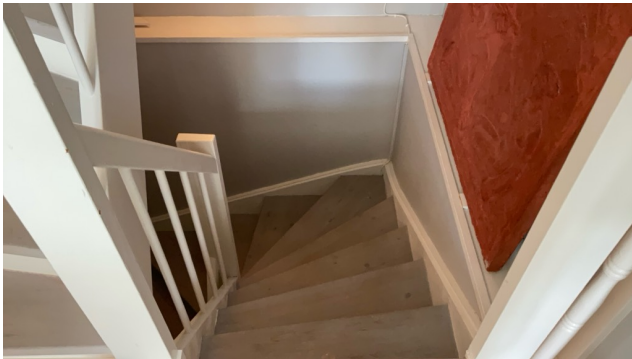
Mangler håndløper på vegg i trapp til kjeller.

- Håndløper må monteres på vegg for å tilfredsstille krav på byggetidspunktet.
- Det er ikke krav om utbedring av rekkverkshøyder opp til dagens krav.

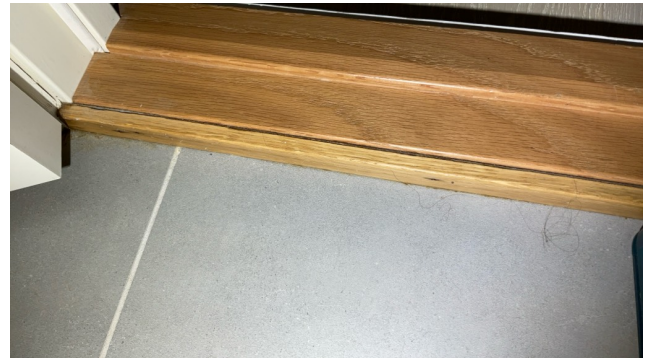
Gulvet er flislagt og har elektriske varmekabler. Fall mot sluk er målt til ca. 10 mm.

Membran er synlig ved dørterskel.

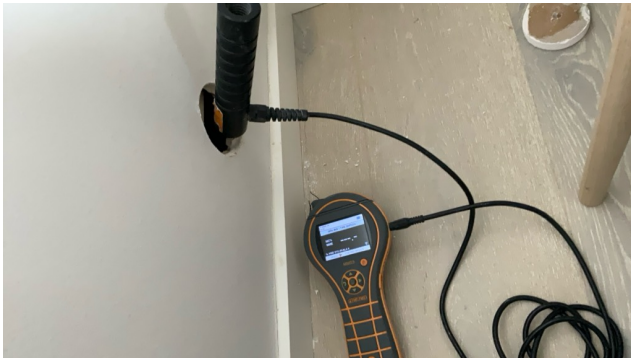
Hulltaking er utført fra soverom mot våtsone på badet. Det ble ikke avdekket unormale forhold på undersøkelsesstedet. Det presiseres at hulltaking kun er en stikkprøve, og at funnene derfor ikke kan utelukke eventuell fukt eller skader i andre deler av våtrommets konstruksjoner.

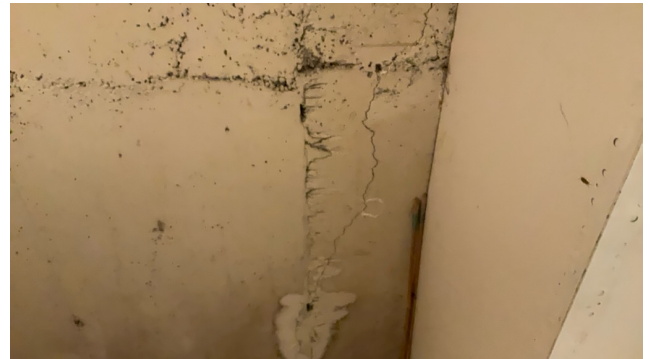
- Grunnmuren har sprekkdannelse.

Det er registrert en synlig sprekk i grunnmuren i bod i kjeller.

Bør følges med på over tid. Dersom det skulle oppstå endringer, anbefales nærmere vurdering.
