# Tilstandsrapport

Enebolig

Sandbukta 6, 1420 SVARTSKOG

Oppdragsnr.: 10776-1357

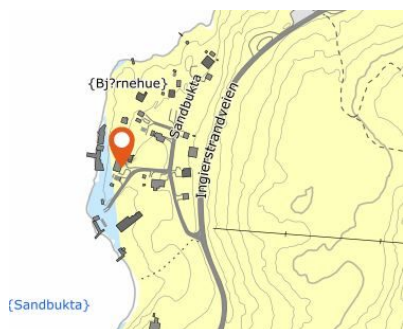
- Det bør gjennomføres radonmålinger.

Langvarig eksponering for radongass er helseskadelig, særlig i kombinasjon med røyking.

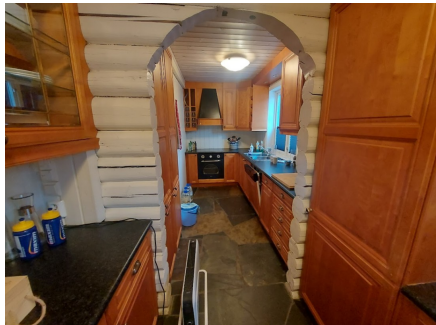
Det er ikke montert komfyrvakt og lekkasjeføler.

Komfyrvakt bør monteres for å unngå komfyrbrann. Lekkasjevakt bør monteres for å minske skader ved en eventuell vannlekkasje i kjøkkenet.

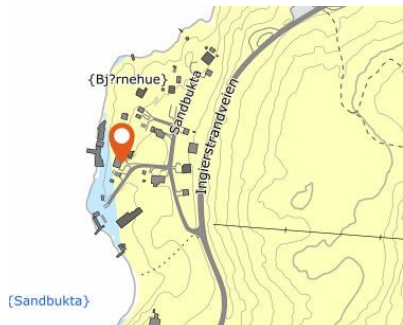
- Det bør gjennomføres radonmålinger.

Langvarig eksponering for radongass er helseskadelig, særlig i kombinasjon med røyking.
