Tilstandsrapport

levert av Anticimex AS

Bergsmyrene 8
3483 KANA
Gnr./Bnr.: 322/21
Asker kommune

Befaringsdato: 04.08.2025

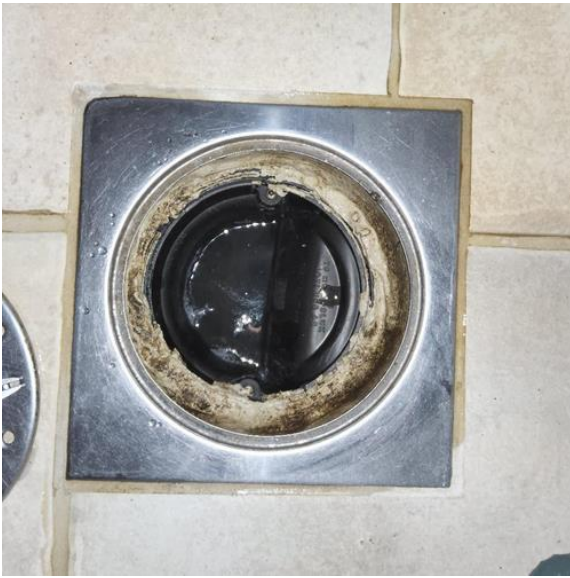
Våtrom - [Sluk dusjsonen bad 2.etasje]

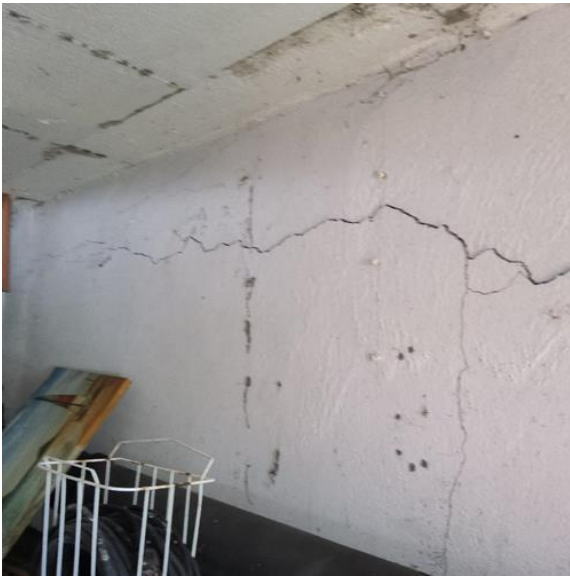
Utvendig - [Eksempel på sprekker i bod]

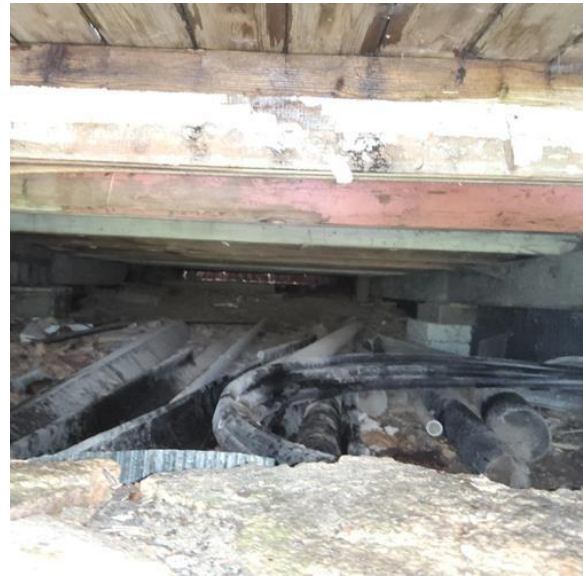
TG 2	Innvendig inspeksjon	Krypekjeller er stedvis ikke inspisert pga. manglende/reduert tilkomstmulighet. Det bemerkes at krypekjellere erfaringsvis er spesielt utsatt for fuktskader og det er derfor sterkt uheldig at tilstrekkelig inspeksjon ikke kan foretas. Oppbygningen er ukjent. Det kan derfor ikke utelukkes at det er skader i krypekjelleren. Det observeres råteskader i bjelkelag under veranda. Ytterligere undersøkelser anbefales.
---	----------------------	---

Utvendig - [Krypekjeller mot nord]

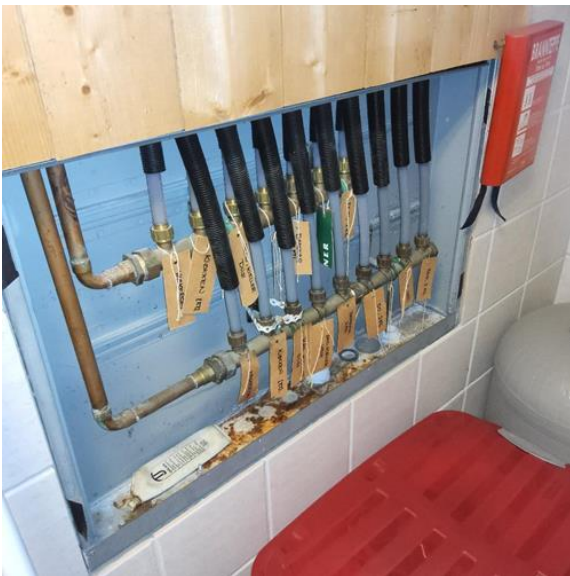
Vannrør i boligen er vurdert til å ha en alder som tilsier at restlevetiden er usikker. På bakgrunn av alderen er det grunn til å varsle om risiko for skjulte avvik, svekket funksjon, usikker restlevetid eller lignende forhold som utvikles over tid. Stedvise rustmerker og irr/korrosjon i fordelerskap og på røropplegg. Fordelerskap har åpninger/utettheter. Konsekvens vil være fuktskader i konstruksjonen hvis det skulle oppstå lekkasje fra vanninstallasjoner i fordelerskapet. Fordelerskap for rør-i-rør-systemet har ikke etablert mulighet for avrenning til sluk. Hensikten er å unngå følgeskade ved lekkasje fra systemet. Avrenningsmulighet bør etableres. Tiltak bør påregnes.

Innvendig - [Fordelerskap for rør-i-rør system med rustmerker]

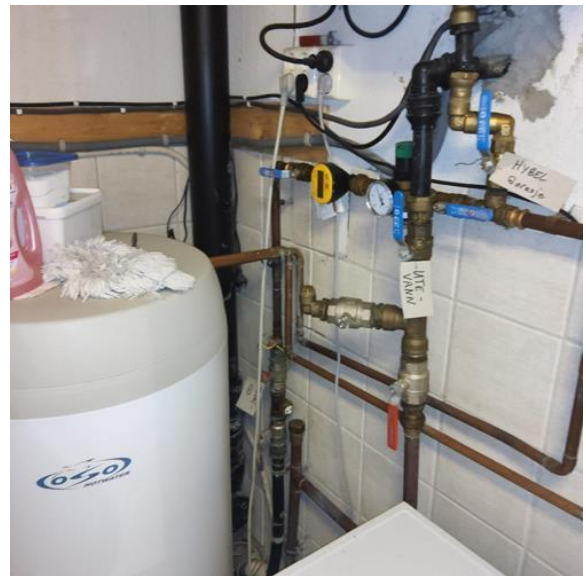
Innvendig - [Varmtvannsbereder, rørpropp og hovedstoppekraner]

Det anbefales montert automatisk lekkasjestopper for å begrense eventuelle lekkasjer fra vanninstallasjoner.
