# Tilstandsrapport

Enebolig

Storgata 38, 8430 MYRE

Befaringsdato: 25.03.2025

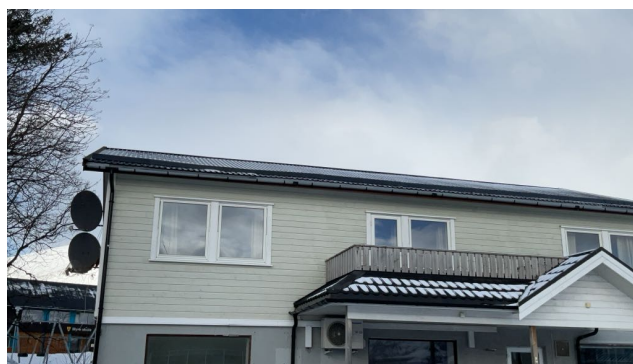
- Tidspunkt for utskiftning av undertak nærmer seg.
- Overvåk tilstanden jevnlig. For å få tilstandsgrad 0 eller 1 må tekkingen skiftes ut, men tidspunktet for når dette er nødvendig er vanskelig å si noe om.

Overvåk tilstanden jevnlig. For å få tilstandsgrad 0 eller 1 må tekkingen skiftes ut, men tidspunktet for når dette er nødvendig er vanskelig å si noe om. Det er også naturlig ved skifte av takteking at undertak også skiftes.

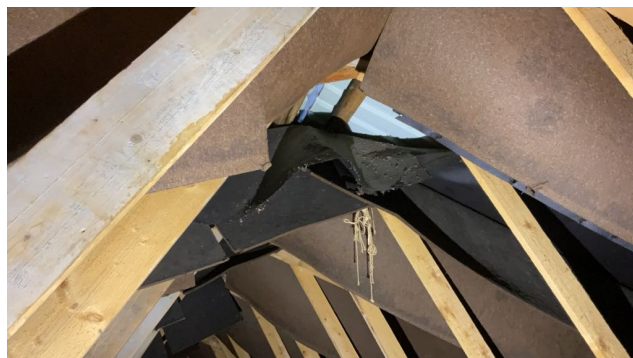
- Det er begrenset/dårlig ventilering av takkonstruksjonen.
- Det er fra loft/kryploft påvist indikasjoner på at det er punktering av dampspærre, som medfører svekket effekt av dampspærrefunksjonen.
- Det er registrert skader i undertak.

Undertak med asfaltplater med pålagt papp der asfaltplater/papp har falt ned i mange av feltene mellom takstolene. Manglende undertak medfører fare for fuktskader i underliggende konstruksjoner ved kondensering mot taktekk. Lufteventiler i røstvegger mangler netting noe som har medført at fugler har hatt adgang og tilhold inne på kaldloft. Det er registrert betydelige mengder avføring fra fugler under disse ventilene på isolasjonen samt at det er registrert i øvrige deler av kaldloft.

Eksempel på undertaksplater som er falt ned.

Det bør påregnes tiltak ved utbedring av registrerte avvik innen rimelig tid. Grunnet redusert befarings/ kontroll, iht. forskrift (med grunnlag i manglende adgang/ gulv) anbefales loftsrom/ takkonstruksjonen nærmere kontrollert.

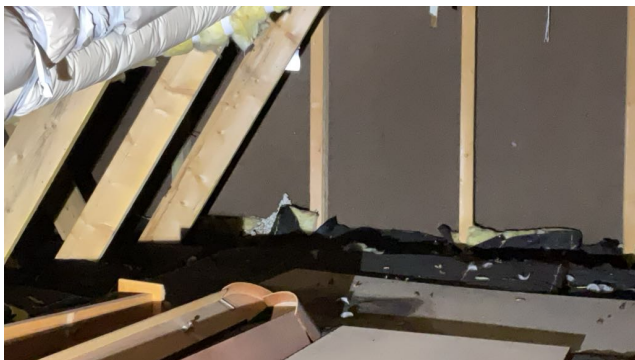
Eksempel på avføring fra fugler.

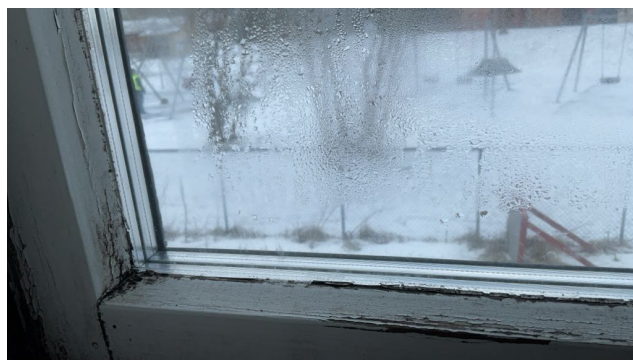
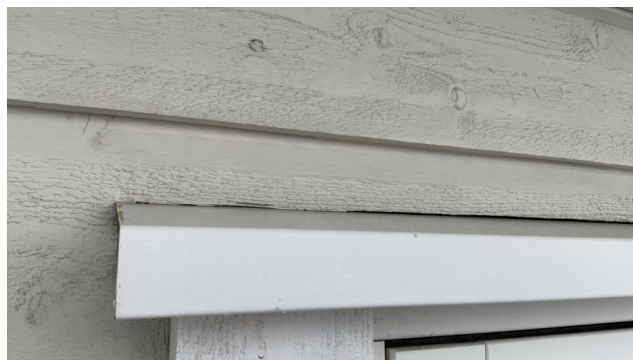
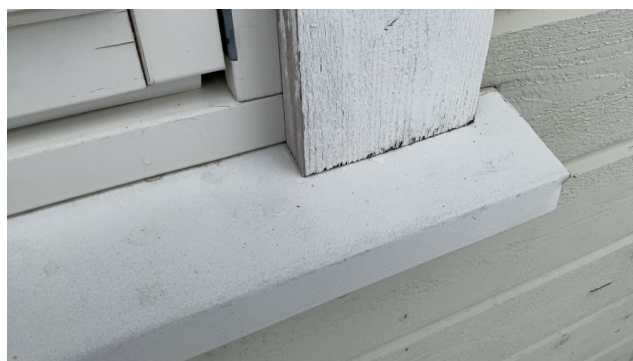
- Det er påvist avvik rundt innsettsdetaljer.
- Det er påvist noen glassruter som er punktert eller sprukne.
- Karmene i vinduer er slitte og det er sprekker i treverket.

Det er påvist manglende åpning mellom beslag og kledning/vindusomramming. Manglende åpninger mellom beslag/vannbrett og kledning vil føre til fuktopptrekk og utilstrekkelig lufting bak kledning. Utførelse medfører nedsatt levetid. Stedvis er utvendig tetting rundt vinduer innsatt i betongvegg utilstrekkelig. Utførelsen medfører fare for fuktskader i bakenforliggende konstruksjoner. Vinduer i 1. etg. har oppnådd forventet levetid. Stedvis er vinduer kledd igjen på innsiden i 1. etg.

- Det må påregnes noe vedlikehold og at enkelte vinduer må skiftes ut.
- Vinduer med punkterte/sprukne glass må påregnes skiftes ut, enten hele vinduet eller kun selve glassene.
- Det bør gjøres tiltak for å lukke avviket.

Utførelsen av innsettsdetaljer medfører dårlig lufting av bordkledning, fuktopptrekk i treverk og nedsatt levetid. Det bør etableres luftespalte mellom vannbrettbeslag og vindusomramming/bordkledning. Det må påregnes noe vedlikehold og at enkelte vinduer må skiftes ut.

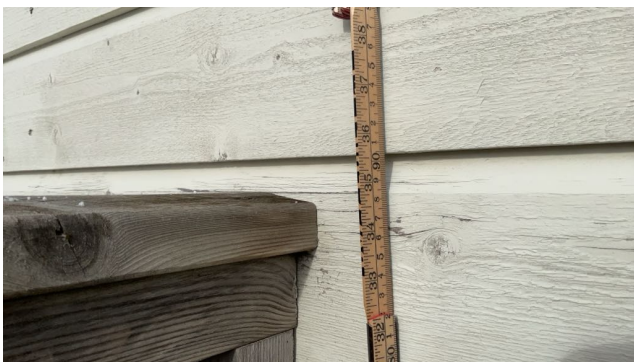
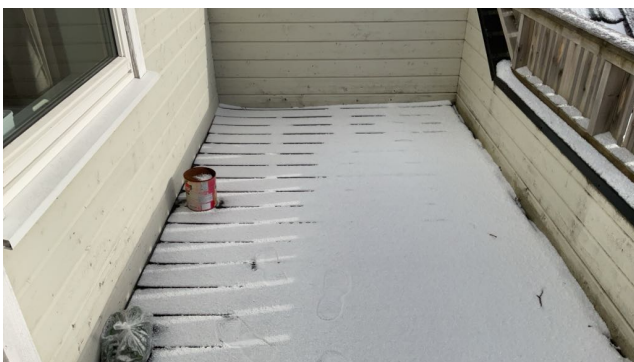
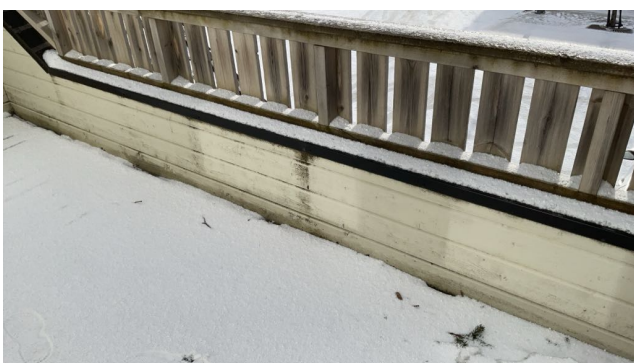
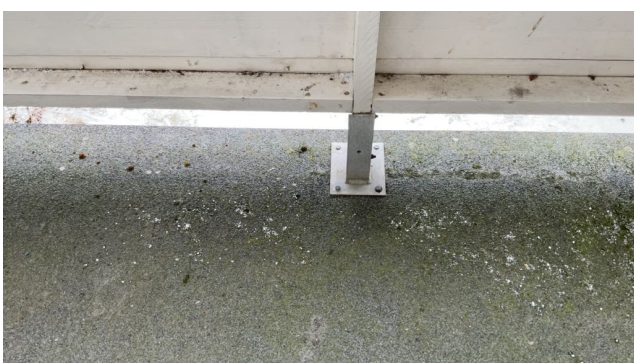
Tettesjikt lar seg ikke kontrollere da det er skjult av tredekket på balkong med utgang fra stue. Balkong med utgang fra stue er snødekket noe som medfører begrenset mulighet for inspeksjon som naturlig forutsatt. Innfesting av rekkverk på balkong med utgang fra soverom er innfestet gjennom papptekking. Utførelsen medfører fare for fuktskader i underliggende konstruksjoner ved lekkasje.

Det anbefales nærmere undersøkelser for å avklare eventuelle behov for tiltak. Balkong er snødekt og nærmere undersøkelser må til når den er snøfri. Ved eierskifte er det naturlig å vurdere utbedring av påviste avvik.

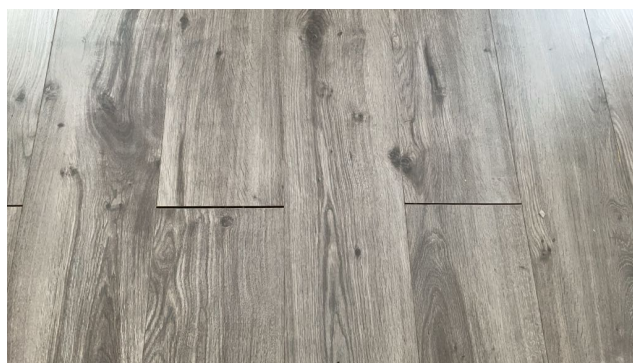
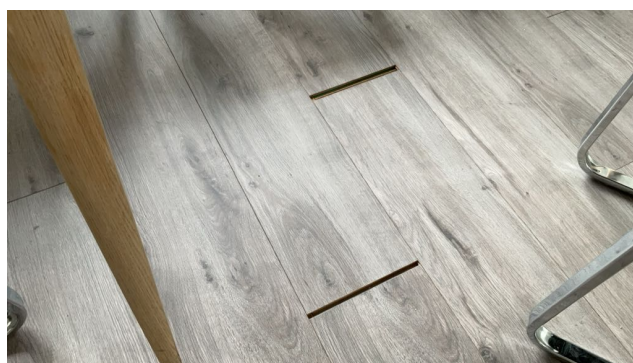
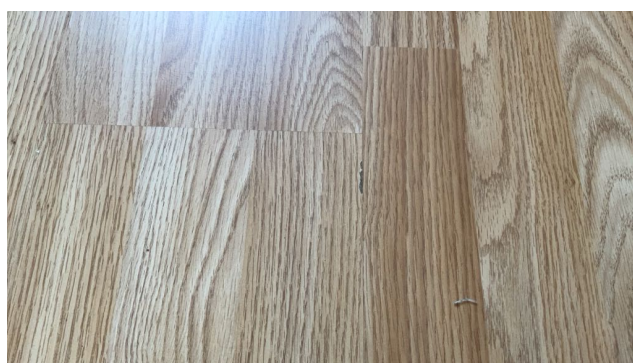
Stedvis sprekker i veggoverflate samt at laminatskjøter er sklidd fra hverandre og svellskader i laminatgulv. Mer enn halvparten av forventet levetid på overflater er stedvis oppnådd.

- Overflater må utbedres eller skiftes.

I forbindelse med eierskifte vil det være naturlig med fornying av innvendige flater.

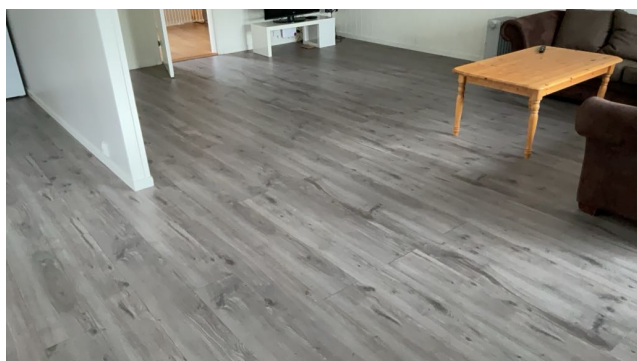
- Det er målt høydeforskjell på mellom 15-30 mm gjennom hele rommet. Tilstandsgrad 2 gis med bakgrunn i standardens krav til godkjente måleavvik.

- For å få tilstandsgrad 0 eller 1 må høydeforskjeller rettes opp. Det vil imidlertid sjelden være økonomisk rasjonelt som et enkeltstående tiltak i en bolig som dette. Dersom boligen en gang skal renoveres, kan man vurdere slike tiltak.

Ved eierskifte er det naturlig å vurdere utbedring av registrerte avvik ved renovering.

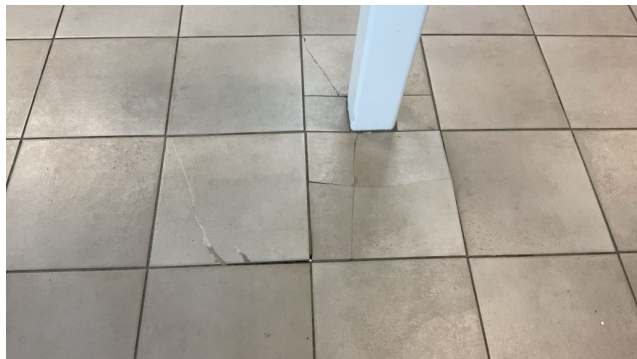
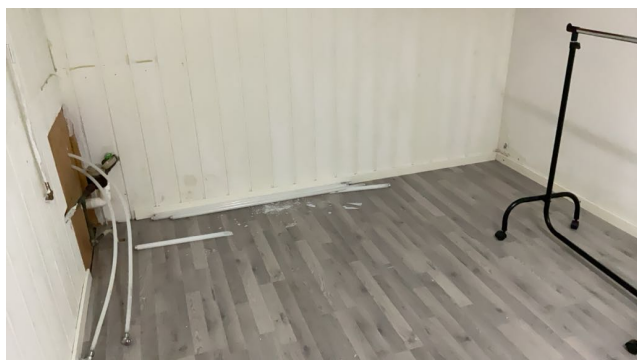
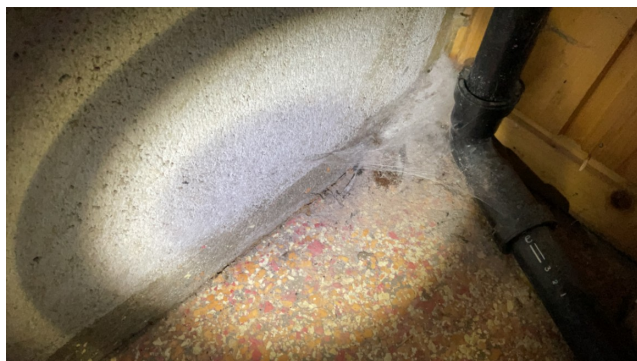
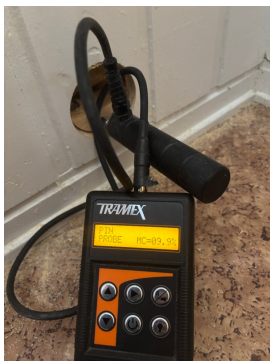
- Det er påvist indikasjoner på noe fuktgjennomtrenging inn i kjellermur.
- Det er påvist andre avvik:

Stedvis merker etter tidligere installasjoner. Ytterligere undersøkelser må foretas for å få kartlagt tilstanden og omfanget på eventuelle skader og behov for tiltak. Spesielt ved montert bæresøyle i oppholdsrom der gulvfliser er knekt og har løsnet.

Ved eierskifte er det naturlig med utbedring av registrerte avvik. Nærmere undersøkelser for å avklare omfang av skader og eventuelle tiltak for utbedring. Bruk av 1. etg. er avgjørende for eventuelle tiltak.

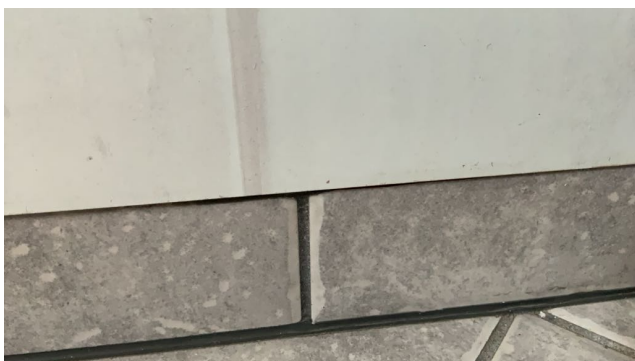
- Det er tegn på fuktskader nederst på våtromsplater.
- Våtromsplater er ikke montert fagmessig.

Baderomsplater er ikke montert iht. monteringsanvisning/teknisk godkjenning. Platene er montert uten bruk av sokkellist samt utilstrekkelig fugging i skjøter og hjørnelister. Anløp til delaminering/fuktskade i plateskjøt ved toalett.

- Badet/våtsonen står foran en full oppgradering.

I forbindelse med eierskifte er det naturlig med oppgradering av våtrom for å tåle dagens bruk.

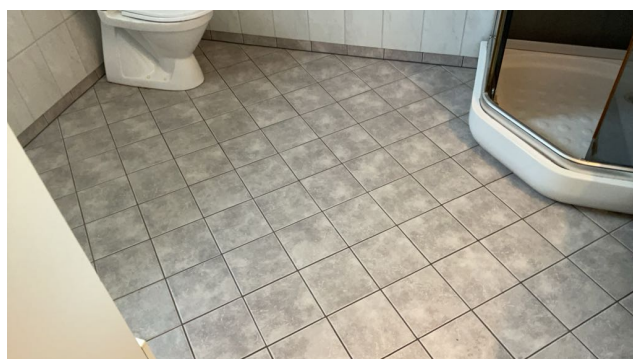
Når det ikke er tilfredsstillende fall til sluk kan vannet renne vekk fra sluk eller ut i tilstøtende rom. Dette kan føre til fuktskade.

Vær oppmerksom ved bruk. Det er montert tett dusjkabinett med avløp rett i sluk slik at våtrommet vil kunne fungere med registrerte avvik, men det er ikke noen erstatning for utilstrekkelig fall. Våtrommet står foran full renovering for å tåle dagens bruk.

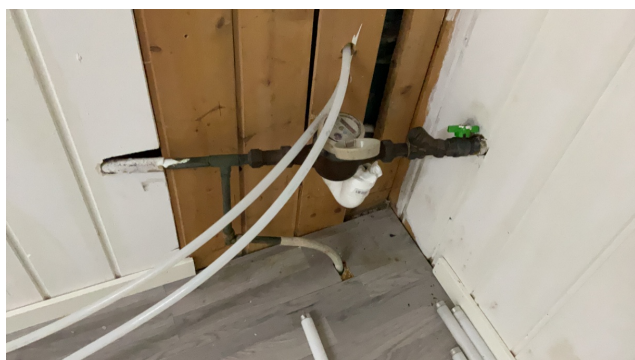
Det er avløpsrør av plast, fra byggeår. Sannsynlig soilrør som bunnledning, basert på alder og stedlige forhold.

- Det må gjøres nærmere undersøkelser.
- Skal avviket lukkes må løsning på lufting av kloakk dokumenteres/fremvises.
- I forbindelse med oppgradering av våtrom vil det være naturlig med utskiftning av rør.

Ved eierskifte er det naturlig med tiltak på avløpsanlegget.

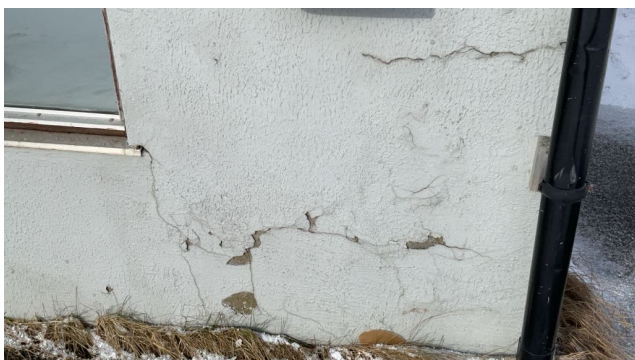
Eksempel på riss/sprekker i mur.

Ved eierskifte er det naturlig med utbedring av grunnmur. Nærmere undersøkelser må til for å avklare skadeomfang og utbedringsmetode.

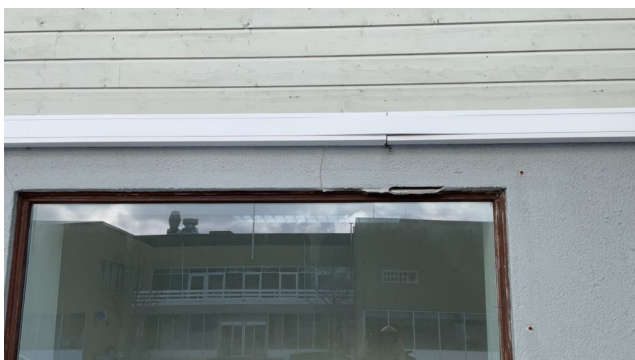
Eksempel på riss/sprekker i mur.

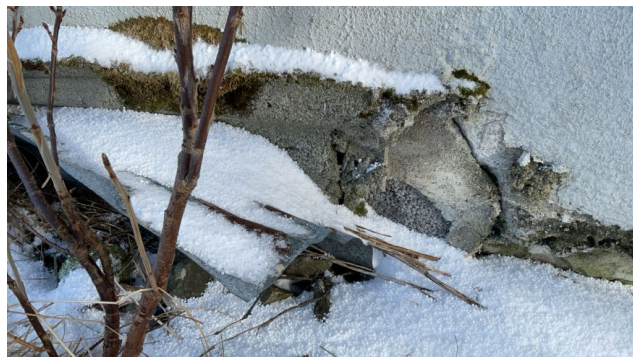
Stedvis er det utsiging av masser under grunnmuren.
