# Tilstandsrapport

Enebolig

Storgata 38, 8430 MYRE

Rapportdato: 01.04.2025

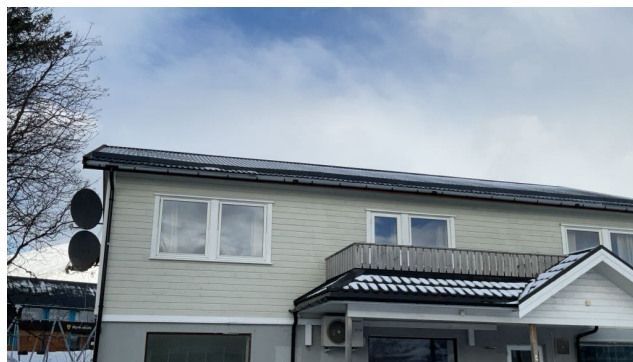
- Tidspunkt for utskiftning av undertak nærmer seg.
- Overvåk tilstanden jevnlig. For å få tilstandsgrad 0 eller 1 må tekkingen skiftes ut, men tidspunktet for når dette er nødvendig er vanskelig å si noe om.

Overvåk tilstanden jevnlig. For å få tilstandsgrad 0 eller 1 må tekkingen skiftes ut, men tidspunktet for når dette er nødvendig er vanskelig å si noe om. Det er også naturlig ved skifte av takteking at undertak også skiftes.

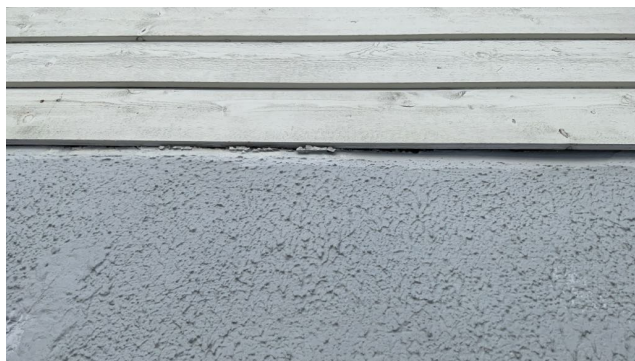
### Vurdering av avvik:

- Det bør foretas tiltak for å bedre lufting av kledningen.

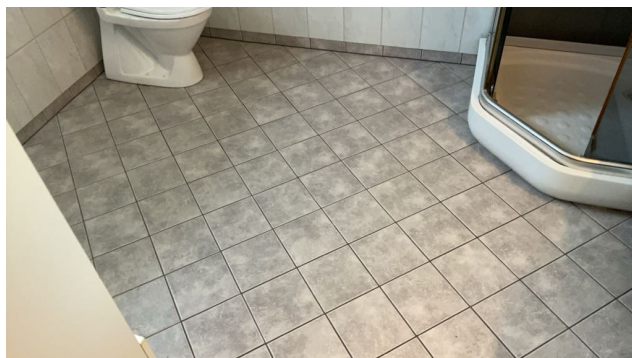
- Det er mulighet for at det kan forekomme vannlekkasje på våtrommet hvor vann ikke vil gå til sluk.
- Det er registrert knirk i gulvet.
- Målinger viser at det ikke er fall til sluk (motfall).

Når det ikke er tilfredsstillende fall til sluk kan vannet renne vekk fra sluk eller ut i tilstøtende rom. Dette kan føre til fuktskade.

Vær oppmerksom ved bruk. Det er montert tett dusjkabinett med avløp rett i sluk slik at våtrommet vil kunne fungere med registrerte avvik, men det er ikke noen erstatning for utilstrekkelig fall. Våtrommet står foran full renovering for å tåle dagens bruk.

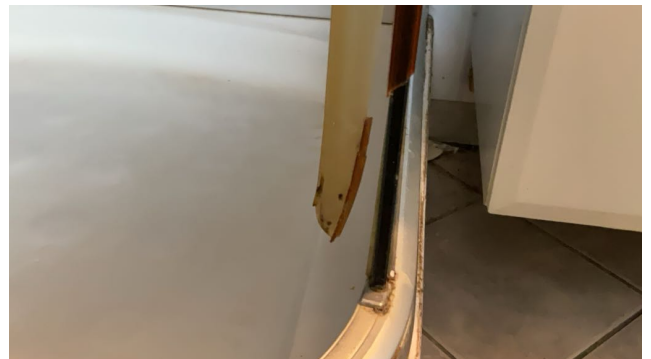
- Det er påvist skader på innredning.
- Det er påvist andre avvik:

I forbindelse med eierskifte kan det være naturlig med oppgradering av innredning og utstyr.

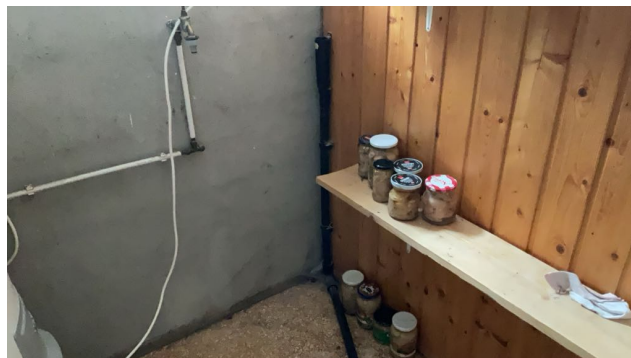
- Det er påvist andre avvik:

Uegnede materialer må fuktbeskyttes/utskiftes.
