# Egenerklæring

Jensvollveien 2B, 8071 BODØ

Befaringsdato: 24.06.2025

Rapportdato: 31.07.2025

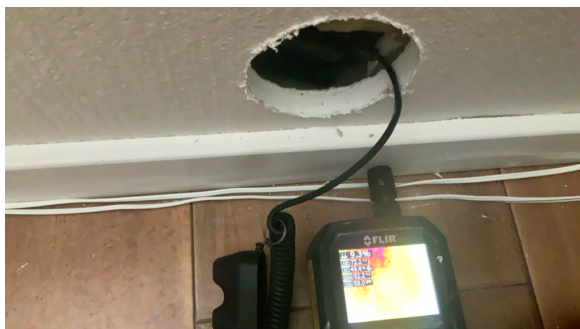
Gulvet har laminat og har beleg. Veggene har betong/mur og plater. Hulltaking er foretatt uten å påvise unormale forhold. Hulltaking er foretatt ved/i tvstue. Fuktkvotemåling (vekt%) i konstruksjonen ble målt til 9.

- Det er avvik:

- Tiltak:

Overvåk konstruksjonen dersom det oppstår ytterlige eller store nedbøyninger bør forholdes undersøkes videre med destruktive inngrep.

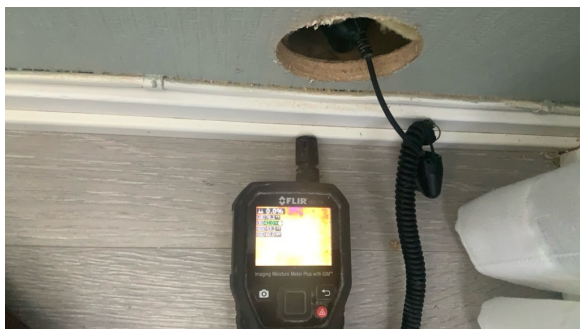
Hulltaking er foretatt uten å påvise unormale forhold. Hulltaking er foretatt ved/i loftstue. Fuktkvotemåling (vekt%) i konstruksjonen ble målt til 0.

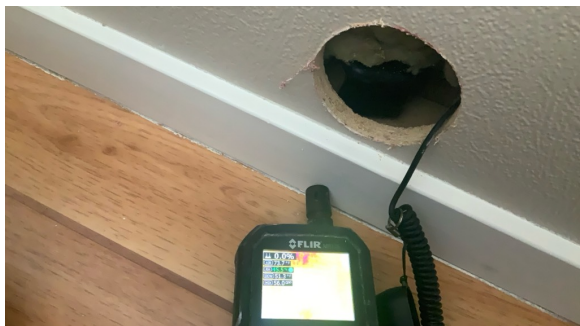
Hulltaking er foretatt uten å påvise unormale forhold. Hulltaking er foretatt ved/i Soverom.

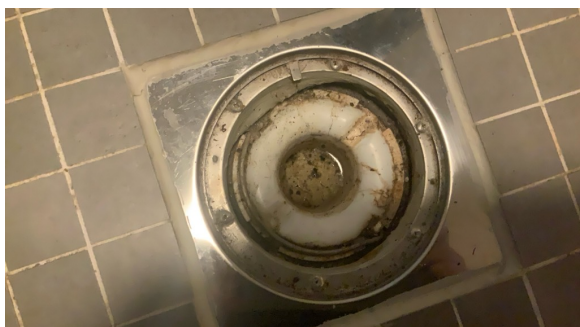
Det er plastsluk og smøremembran med dokumentert utførelse. Synlig mansjett i sluk

Membranen ligger skjult i konstruksjon en og kan ikke kontrolleres uten å gjøre destruktive inngrep ved å demontere fliser. Noe som ikke ble gjort på befaringen, membran vurderes dermed utifra alder.

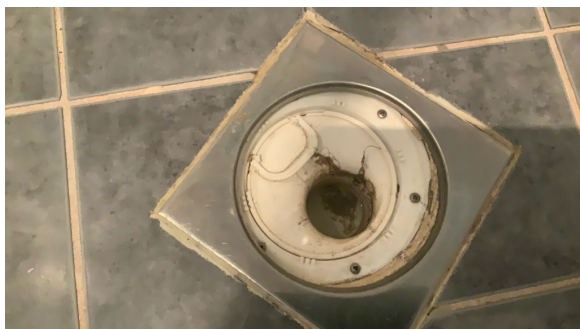
- Det er mulighet for at det kan forekomme vannlekkasje på våtrommet hvor vann ikke vil gå til sluk.
- Det er påvist avvik i fallforhold til sluk i forhold til krav i forskrift på byggetidspunktet.

Dusjvegger er tett i bunn, ved en eventuell lekkasje fra vask er toalett vil vannet ikke naturlig ledes mot sluk. Overkant dør er lavere en gulvtetting mot sluk.

Det må etableres åpning i nedkant av dusjvegger slik at lekkasjevann kommer til sluk istedet for til døren.

- Overvåk tilstanden jevnlig. For å få tilstandsgrad 0 eller 1 må slukløsningen skiftes ut og sannsynligvis må også membransjiktet skiftes/utbedres. Det er imidlertid vanskelig å si noe om tidspunktet for når dette er nødvendig.
- Det er viktig å merke seg at levetiden til en membran varierer basert på kvalitet, installasjon og bruk. Eldre membraner kan bli sprø og sprekke opp, noe som fører til at de mister sin vanntettende funksjon. Dette kan resultere i vannlekkasjer gjennom vegger og gulv og fuktskader.

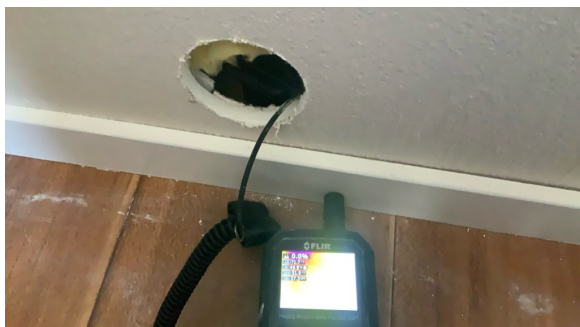
Hulltaking er foretatt uten å påvise unormale forhold. Hulltaking er foretatt ved/i kjellerstue.

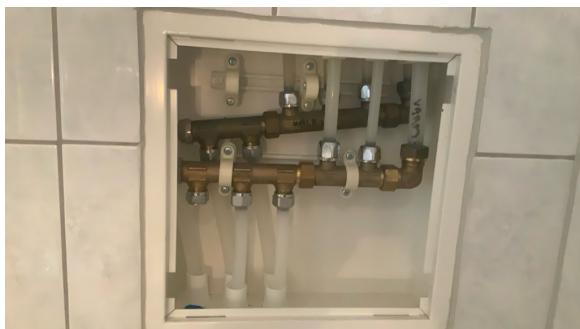
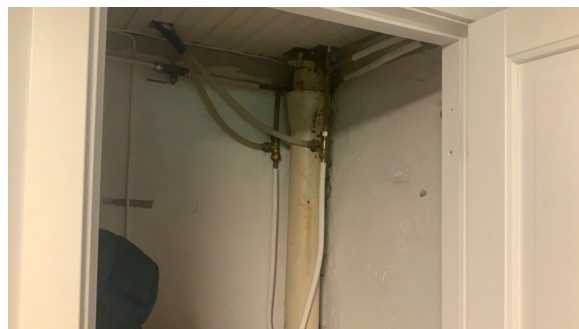
### TG 2 Avløpsrør

Det er avløpsrør av støpejern og plast. Støpejern mest sannsynlig fra byggeår.

- Det er ikke behov for utbedringstiltak siden anlegget fungerer i dag, men ut ifra alder kan skader plutselig oppstå på eldre anlegg.
- Eldre avløpsrør har blant annet større sannsynlighet for lekkasjer, noe som kan føre til omfattende og kostbare vannskader i boliger.
